## 船舶事故調査報告書

平成25年10月10日  
運輸安全委員会（海事専門部会）議決

事故種類	衝突（消波ブロック）
発生日時	平成25年3月16日 10時35分ごろ
発生場所	富山県伏木富山港外港の北防波堤北側 富山県高岡市所在の伏木西防波堤灯台から真方位027° 1,100m 付近 (概位 北緯36° 48.2′ 東経137° 04.4′)
事故調査の経過	平成25年4月19日、本事故の調査を担当する主管調査官（神戸事務所）ほか1人の地方事故調査官を指名した。 原因関係者から意見聴取を行った。
事実情報 船種船名、総トン数 船舶番号、船舶所有者等 L×B×D、船質 機関、出力、進水等	漁船 <small>ちやうらん にせい</small> 長運丸二世、9.7トン TY2-1517（漁船登録番号）、個人所有 14.95m (Lr) × 3.33m × 1.62m、FRP ディーゼル機関、漁船法馬力数120、昭和63年5月12日
乗組員等に関する情報	船長 男性 77歳 一級小型船舶操縦士・特殊小型船舶操縦士・特定 免許登録日 昭和50年6月27日 免許証交付日 平成22年10月18日 (平成27年10月17日まで有効) 甲板員A 男性 46歳 一級小型船舶操縦士・特殊小型船舶操縦士・特定 免許登録日 昭和62年8月24日 免許証交付日 平成24年8月8日 (平成29年8月23日まで有効) 甲板員B 男性 43歳 二級小型船舶操縦士 免許登録日 平成18年8月18日 免許証交付日 平成23年5月19日 (平成28年8月17日まで有効)
死傷者等	重傷 1人（甲板員A）
損傷	船首が圧壊、船首船底部に破口
事故の経過	本船は、船長、甲板員A及び甲板員Bほか1人の甲板員が乗り組み、かにかごなわ漁業及びばいかごなわ漁業の操業を終え、平成25

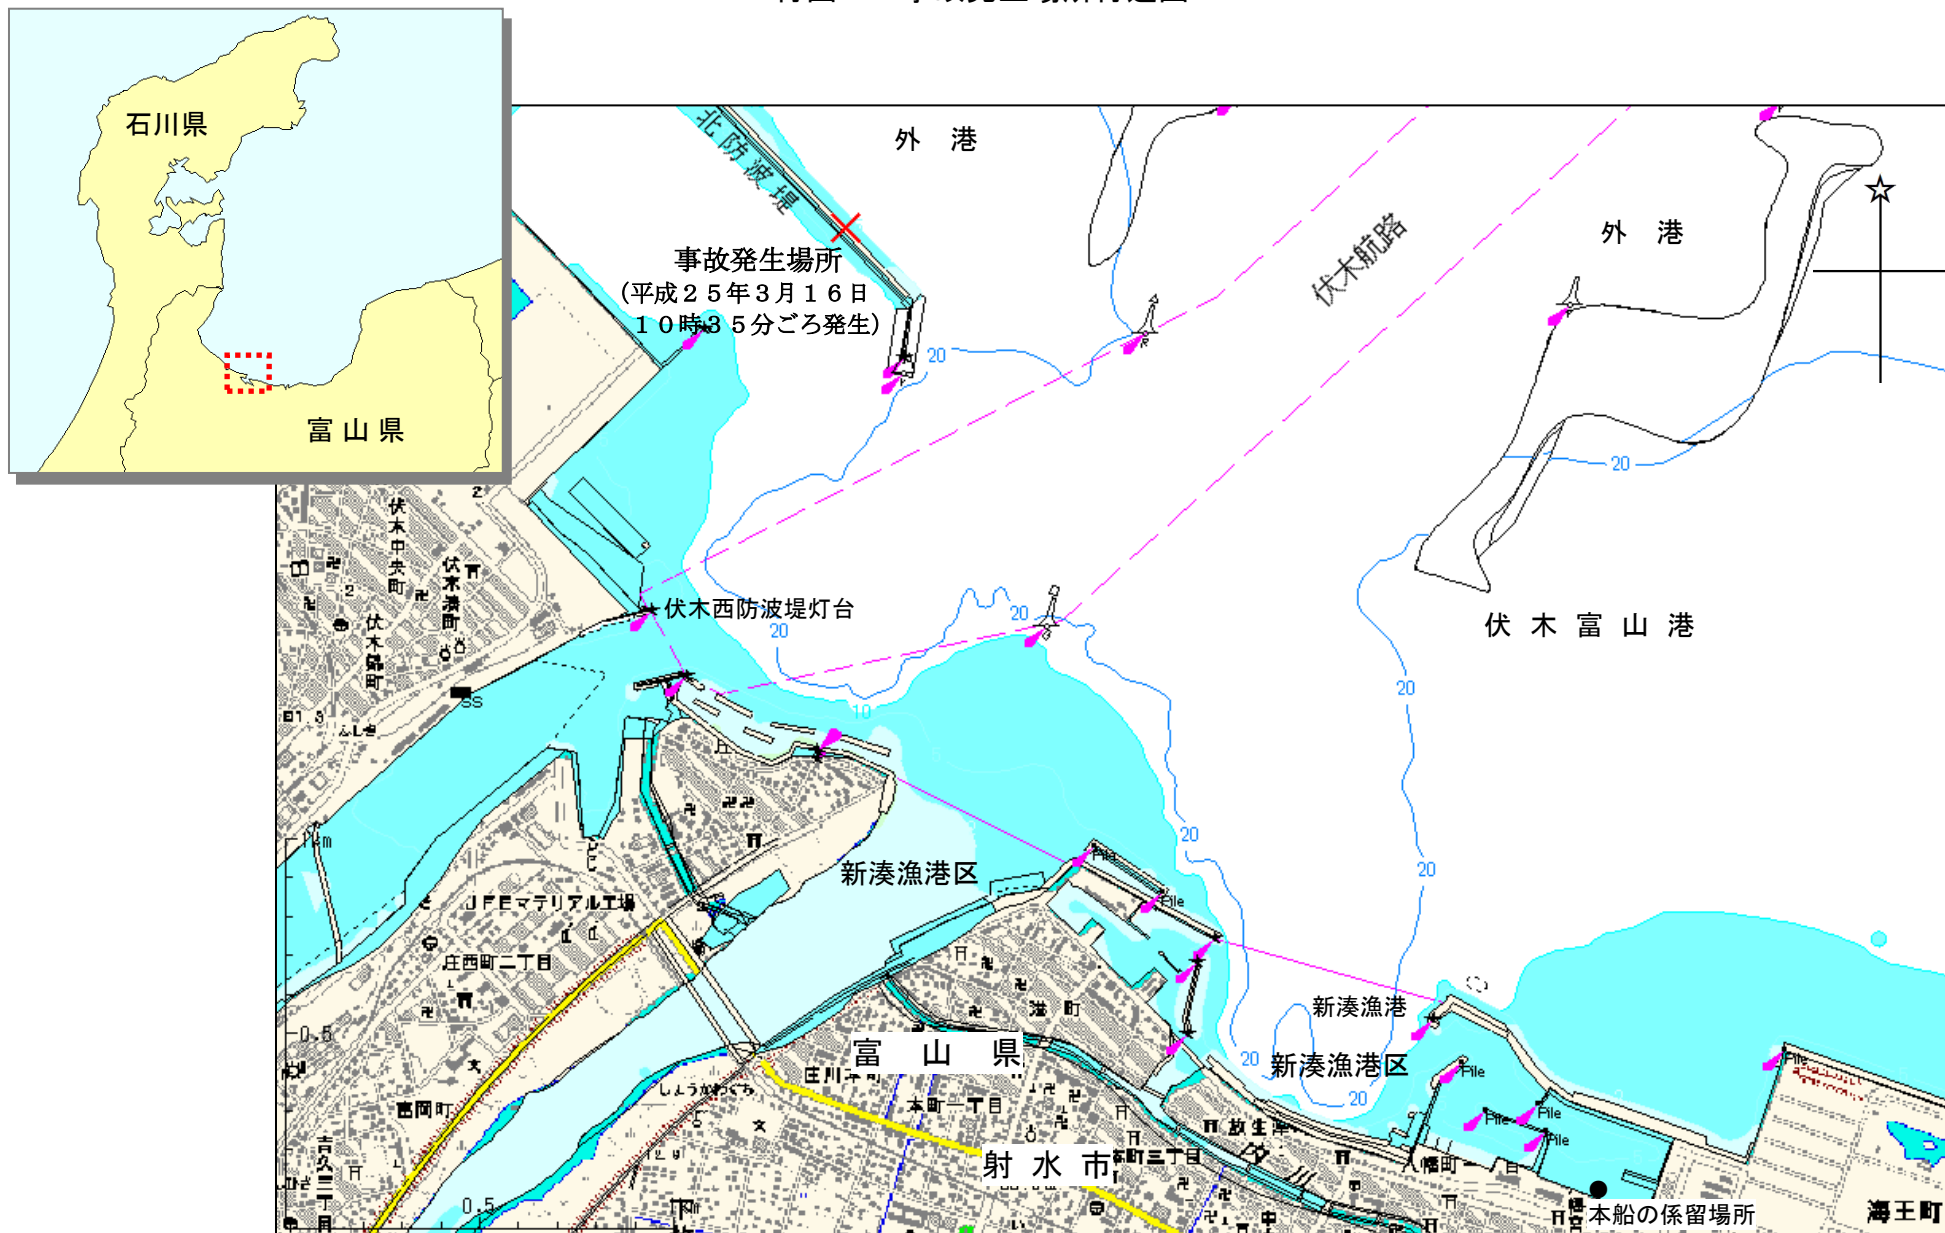
付図1 事故発生場所付近図

甲板員Bは、陸岸が近くなったので、一服しようと思い、休憩室に入ってたばこに火をつけ、後部甲板へ出て右舷側を見た際、ふだんと全く違う景色であり、消波ブロックが見えたので、走って操舵室へ向かい、扉を開けたところ、台の上に座り、頭を下げて眠っている船長を認め、船長に声を掛けるとともに、機関操縦レバーを操作して後進一杯としたとき、北防波堤の北側に設置された消波ブロックに衝突した。

(付図1 事故発生場所付近図 参照)
