船舶事故調査報告書

| 事故種類 | 衝突 |
| 発生日時 | 平成24年6月18日（月） 04時30分ごろ |
| 発生場所 | 大阪府高石市西方沖 大阪府堺市所在の堺浜寺南防波堤灯台から真方位263°7海里（M）付近 （概位 北緯34°32.5′ 東経135°16.2′） |

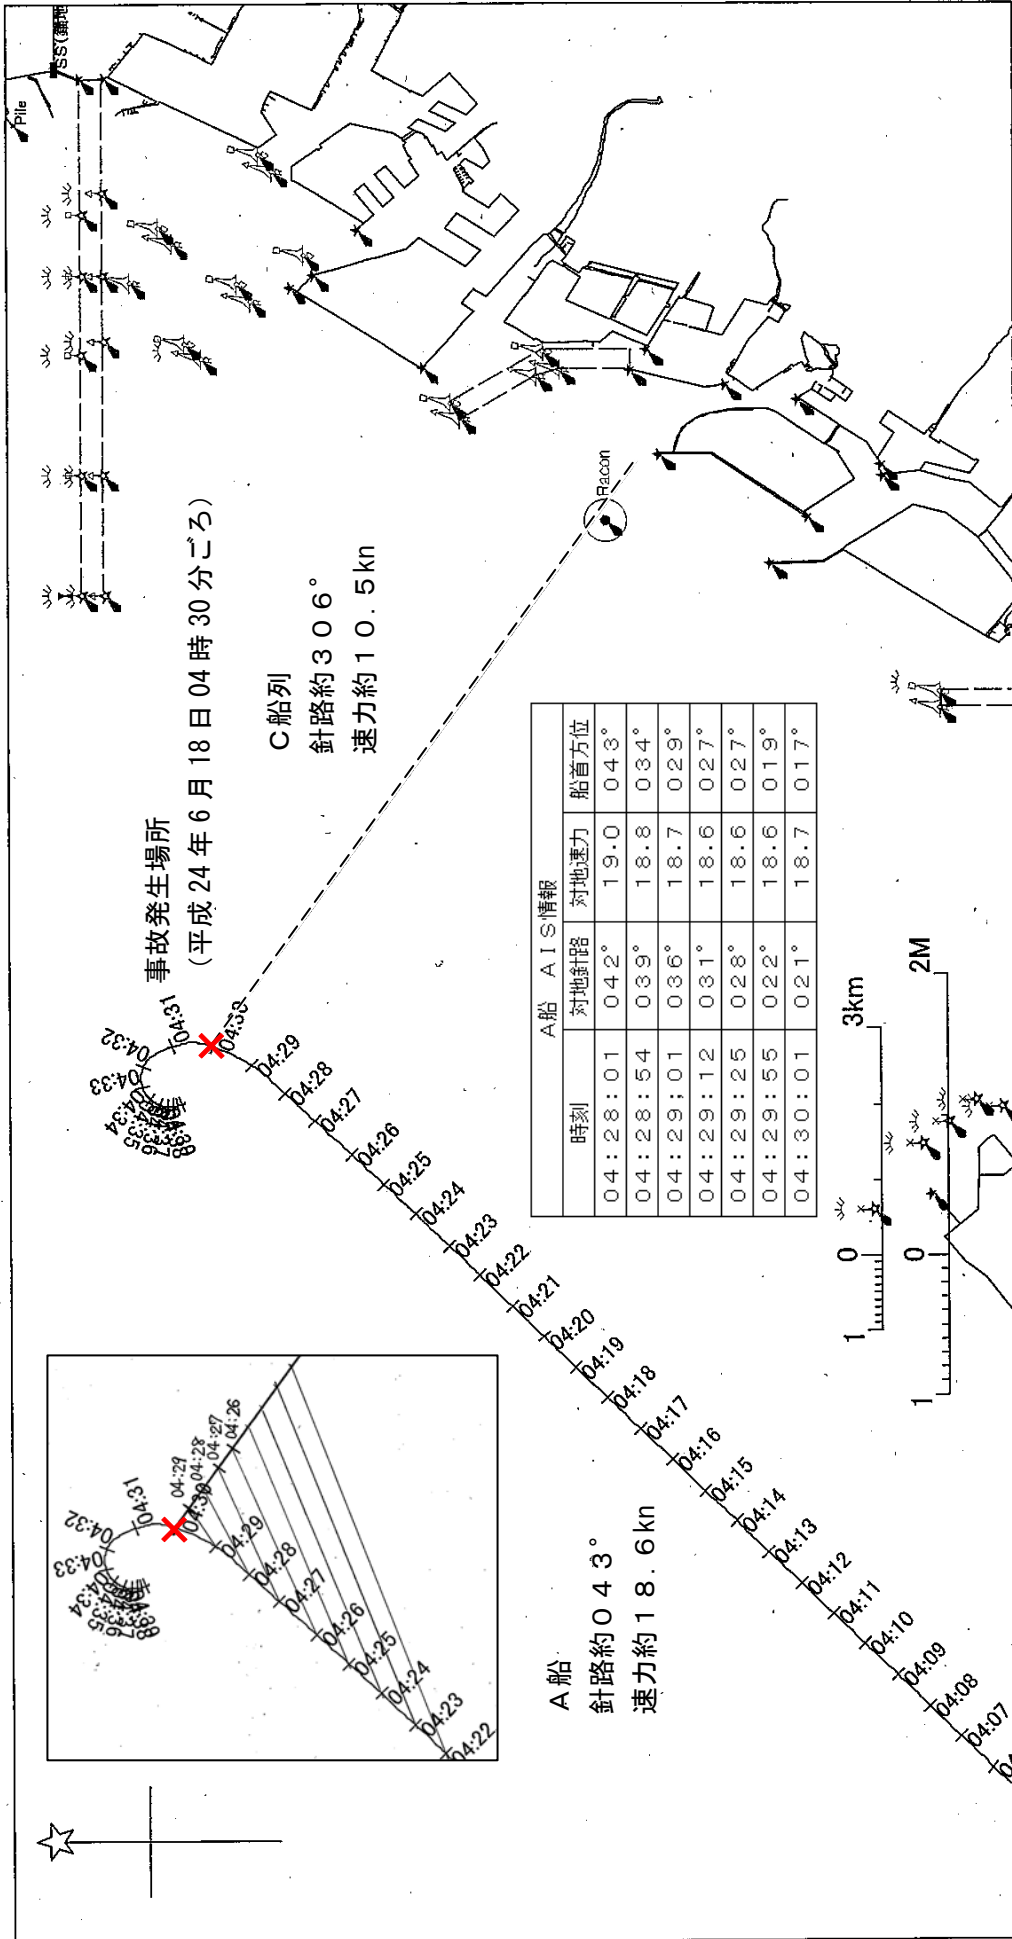
付図1 推定航行経路図

| 事故の経過 | <p>A船は、船長Aほか20人が乗り組み、旅客24人を乗せ、貨物約544t(車両49台)を積載し、船長が船橋におり、航海士A及び甲板手が当直して大阪府高石市西方沖を阪神港大阪区大阪南港フェリーターミナルに向けて針路043°(真方位、以下同じ。)速力18.2ノット(kn)(対地速力、以下同じ。)で航行中であつた。</p> <p>航海士Aは、平成24年6月18日04時23分ごろ、右舷船首約10~30°距離3M付近のところで、北西進中のC船の右舷とB船の左舷を接舷して船首部及び後部をワイヤ等でつないだ一体の船列(以下「C船列」という。)を含む漁船群(以下「C漁船群」という。)ほかを初認した。</p> <p>航海士Aは、漁船群が後続の漁船群になるほど密集していたので、後続の漁船群が接近する前に速やかに漁船群を通過したいと考え、04時28分ごろ、前方の船と船間距離があつたC漁船群の前路を横切ろうとしてC漁船群に対し、昼間信号灯を照射するとともに、音響信号を吹鳴し、左舵10°を取って左転したところ、C船列以外の漁船は変針又は減速等したもの、C船列の針路及び速力に変化はなかつた。</p> <p>航海士Aは、04時29分ごろ、C船列との距離が約0.3Mとなって衝突の危険を感じたものの、船長CがA船を見ているはずであるからC船列がA船を避航すると思い、C船列の船首を横切るため、発光及び音響信号を行いながら左舵10°で左転したが、C船列の針路及び速力に変化はなかつた。</p> <p>船橋にいた船長Aは、とっさに左舵一杯を指示したが、04時30分ごろ、高石市西方沖において、速力約18.7knで左転中のA船の</p> |

| | <p>右舷船首部と北西進中のC船の左舷船首部が衝突した後、続いて左転中のA船の右舷フレアー及び右舷外板と右転中のC船のマスト及び左舷外板が衝突した。</p> <p>B船は、船長Bが1人で乗り組み、C船は、船長Cほか1人が乗り組み、機船船びき網によるしらす漁のため、C船列を構成し、後部甲板には船びき網の投入の準備を行い、阪神港神戸区の神戸空港南方沖の漁場に向けて岸和田港を出港し、針路約306° 速力約10knで航行中であった。</p> <p>C船列で航行する場合の針路及び速力は、B船が主導し、C船は追従して航行していた。</p> <p>B船及びC船は、後部甲板上の装備を除き、ほぼ同型船であり、B船及びC船とも接舷している側の正横付近は見づらいので、右舷側正横付近の見張りはB船が、左舷側正横付近の見張りはC船が主に行っていた。</p> <p>船長Cは、A船を左舷方向に確認したが、自船が保持船であり、A船の方位が船尾方へ変化していたので、A船との衝突の虞はないと判断し、船長Bに報告せず、その後は、A船の動静を監視していなかった。</p> <p>船長B及び船長Cは、先行する手船が見えなくなる可能性があるため、船首方を先行する手船（探索船）の動向及び魚群探知機に注意して航行中、04時30分ごろ、突然、A船船首が、C船の左舷後方からC船の船首前方に出現した。</p> <p>船長Cは、A船に気付いた直後に機関を中立とし、船長Bは、機関を後進としたが、A船の船首部がB船の進路を遮るような状態でC船の左舷船首部とA船の右舷船首部とが衝突した。</p> <p>C船は、マスト部分がA船の右舷フレアーで押し潰されながらA船の右舷外板と接触し続け、その間、船体が、右舷側に最大約30°傾斜してB船と連結していたワイヤ等が切断した。</p> <p>僚船Dは、船長Dほか1人が乗り組み、C船の左舷後方60°（8時方向）付近を北西進中、船長Dが、D船の船首方を横切ったA船が、その後、左転してC船の左舷方から衝突した状況を目撃した。</p> <p>（付図1 推定航行経路図 参照）</p> |

A船は、高石市西方沖において、大阪南港に向けて北東進中、C船列が北西進中、航海士Aが、右舷船首方に視認したC船列の前路を左転して横切ろうとしていたところ、C船列に約0.3Mに接近し、衝突の危険を感じたものの、船長Cが、A船を見ているはずであり、C船列が避航するものと思込み、引き続いてC船列の前路を通過しようとしたことから、A船の右舷船首部とC船の左舷船首部等が衝突したものと考えられる。

| 原因 | <p>本事故は、高石市西方沖において、A船が北東進中、C船列が北西進中、航海士Aが、右舷船首方に視認したC船列の前路を左転して横切っていたところ、衝突の危険を感じたものの、C船列が避航するものと思ひ込み、引き続いてC船列の前路を通過しようとし、また、左舷正横付近の見張りを主に行っていた船長Cが、A船を左舷側に視認したものの、A船との衝突の虞はないものと思ひ、船長Bに報告せず、その後、A船の動静を監視しておらず、さらに、両船長が、船首方を先行する手船の動向及び魚群探知機に注意を向け、左舷前方の見張りを適切に行っていなかったため、両船が衝突したことにより発生したものと考えられる。</p> |
