船舶事故調査報告書

事故種類	乗揚
発生日時	平成26年2月2日 06時00分ごろ
発生場所	兵庫県新温泉町諸寄漁港西方沖 新温泉町所在の諸寄港石ノ前照射灯から真方位325° 180m付近 (概位 北緯35° 37.5' 東経134° 25.6')
事故調査の経過	平成26年5月7日、本事故の調査を担当する主管調査官（神戸事務所）を指名した。 なお、後日、1人の地方事故調査官を指名した。 原因関係者から意見聴取を行った。
事実情報 船種船名、総トン数 船舶番号、船舶所有者等 L×B×D、船質 機関、出力、進水等	漁船 順風丸、56トン 140585、有限会社順風丸 28.95m×5.57m×2.26m、FRP ディーゼル機関、669kW、平成19年7月28日
乗組員等に関する情報	船長 男性 47歳 三級海技士（航海） 免許年月日 平成2年6月13日 免状交付年月日 平成21年8月11日 免状有効期間満了日 平成27年6月12日
死傷者等	なし
損傷	球状船首部に凹損、キールに欠損、左舷外板に擦過傷
事故の経過	本船は、船長ほか7人が乗り組み、船長が単独で操船を行い、平成26年2月2日05時10分ごろ、諸寄漁港北北西方約10海里の漁場で操業を終え、諸寄漁港西方沖に向け、真方位約170°の針路及び全速力前進より少し落とした約9ノットの対地速力とし、自動操舵で航行を始めた。 船長は、乗組員に船首甲板で漁獲物にタグを付ける作業を行わせ、諸寄漁港までは1時間弱の航程なので、居眠りすることはないと思い、船橋航海当直警報装置（BNWAS）の電源を切り、単独で船橋当直を行っていた。 船長は、右舷側の扉及び両舷の窓を閉め切って操舵室内のエアコンの設定温度を26℃とし、操舵室左舷側に置いたマッサージチェア

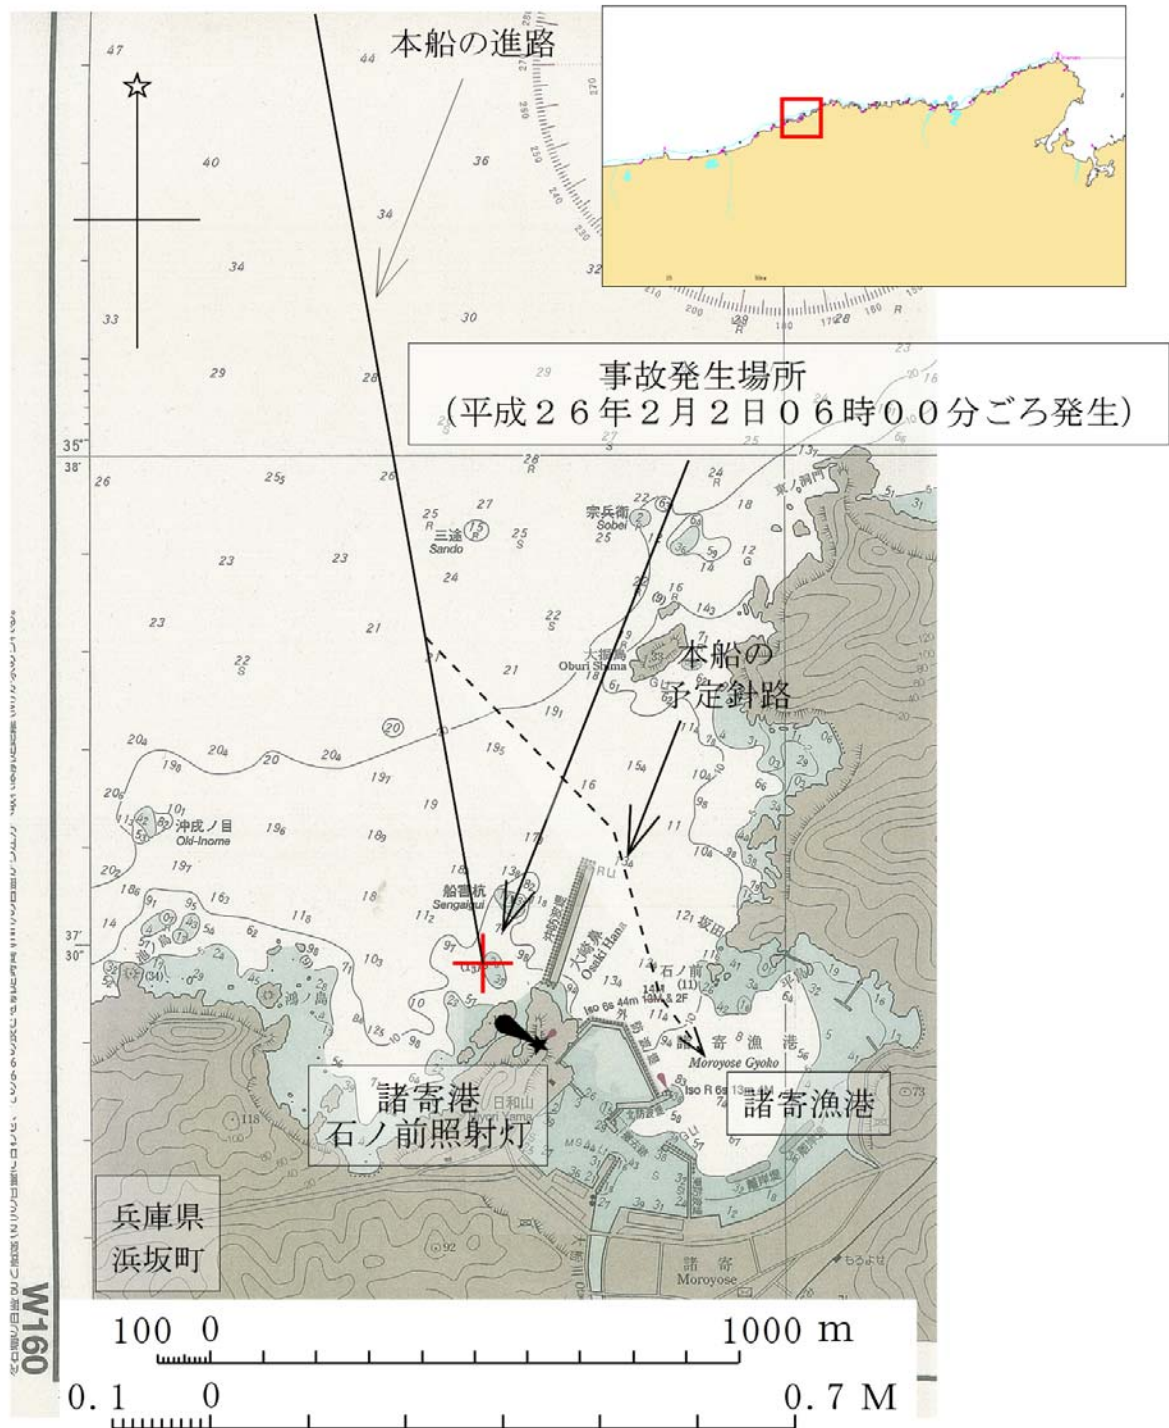
付図1 推定航行経路図

<p>(以下「チェア」という。)に腰を掛け、後方にもたれて脚を伸ばした体勢により、チェア前方のモニターで録画していたテレビ番組を視聴しながら、南南東進していた。</p> <p>船長は、眠気を感じていたところ、05時50分ごろ、家族から電話があり、帰港時刻を伝えた後、目が覚めたこともあり、間もなく諸寄漁港港外なので、居眠りすることはないと思い、同じ体勢で船橋当直を行っていたところ、いつの間にか居眠りに陥り、本船は、06時00分ごろ諸寄漁港西方沖の岩場に乗り揚げた。</p> <p>船長は、衝撃で目を覚まし、機関を中立にするとともに、乗組員に浸水の状況を確認させた後、僚船に救助の依頼を行い、来援した僚船に引き出されて離礁し、自力で諸寄漁港に帰った。</p> <p>(付図1 推定航行経路図 参照)</p>
気象・海象	<p>気象：天気 晴れ、風向 南東、風速 約5m/s、視界 良好</p> <p>海象：潮汐 下げ潮の中央期、波高 約1.5m</p>
その他の事項	<p>船長は、漁場が遠い場合には、甲板員に船橋当直を行わせることがあったが、漁場が近い場合には、単独の船橋当直を行い、ふだんには居眠り運航を防止するため、操舵室右舷側にある折り畳み式の椅子に腰を掛け、時折、立って外気に当たるなどしていた。</p> <p>船長は、1月30日には、ほたるいか漁を終えて夕刻に帰港しており、31日は休漁日であり、2月1日は早朝に出港し、1回の操業に約2時間を要するほたるいか底引き網漁を5～6回、かに底引き網漁を5回行った後、ほたるいか及びかにを獲っていたが、疲労が蓄積した状況ではなかった。</p> <p>本船は、喫水が船首約0.5m、船尾約2.0mであった。</p>
分析	
乗組員等の関与	あり
船体・機関等の関与	なし
気象・海象の関与	なし
判明した事項の解析	<p>本船は、諸寄漁港北北西方沖を自動操舵で南南東進中、単独で操船中の船長が居眠りに陥ったことから、諸寄漁港西方沖に向けて航行を続け、諸寄漁港西方の岩場に乗り揚げたものと考えられる。</p> <p>船長は、チェアに腰を掛けた状態で操船中、眠気を感じていたものの、間もなく諸寄漁港港外なので、居眠りすることはないと思い、同じ姿勢で操船を続けたことから、居眠りに陥った可能性があると考えられる。</p>

原因	<p>本事故は、夜間、本船が、諸寄漁港北北西方沖を自動操舵で南南東進中、単独で操船中の船長が居眠りに陥ったため、諸寄漁港西方沖に向けて航行を続け、諸寄漁港西方の岩場に乗り揚げたことにより発生したものと考えられる。</p>
参考	<p>今後の同種事故等の再発防止に役立つ事項として、次のことが考え</p>

- ・ 比較的短い時間の船橋当直を行う場合においても、眠気を感じた場合には、立って操船したり、外気に当たったりするなどして居眠りに陥らないようにすること。
- ・ 船橋航海当直警報装置が設置されている場合には、同装置を有効に活用して居眠り運航を防止すること。
