船事故調査報告書

事故種類	衝突
発生日時	平成25年4月25日 10時30分ごろ
発生場所	関門港の関門航路 福岡県北九州市所在の ^{へきま} 部埼灯台から真方位326° 2,870m付近 (概位 北緯33° 58.9′ 東経131° 00.3′)
事故調査の経過	平成25年4月26日、本事故の調査を担当する主管調査官（門司事務所）ほか1人の地方事故調査官を指名した。 原因関係者から意見聴取を行った。
事実情報 船種船名、総トン数 船舶番号、船舶所有者等 L×B×D、船質 機関、出力、進水等	A 貨物船 ^{アイリス} IRIS（大韓民国籍）、1,963トン 8810516（IMO番号）、THE CENTURY SHIPPING CO., LTD.（大韓民国） 83.61m×13.00m×7.40m、鋼 ディーゼル機関、1,692kW、1988年10月13日 B 引船 ^{たけ} 竹丸、36.55トン 103819、日通商事株式会社（船舶所有者）、個人（船舶借入人） 16.5m(Lr)×4.3m×2.1m、鋼 ディーゼル機関、220kW、昭和43年9月 C はしけ ^{ワイエム} YM413みつ丸、約164.00トン なし、山松海運株式会社 27.66m×7.26m×3.73m、鋼 機関なし、昭和48年建造 D はしけ ^{ワイエム} YM512 ^{すぎ} 杉丸、約147.63トン なし、個人所有 28.0m×7.0m×3.7m、鋼 機関なし、昭和48年建造
乗組員等に関する情報	A 船長A（大韓民国籍） 男性 63歳 二級航海士（6,000t未満の商船限定）（大韓民国発給） 交付年月日 2012年6月15日 （2016年12月31日まで有効） B 操船者B 男性 82歳

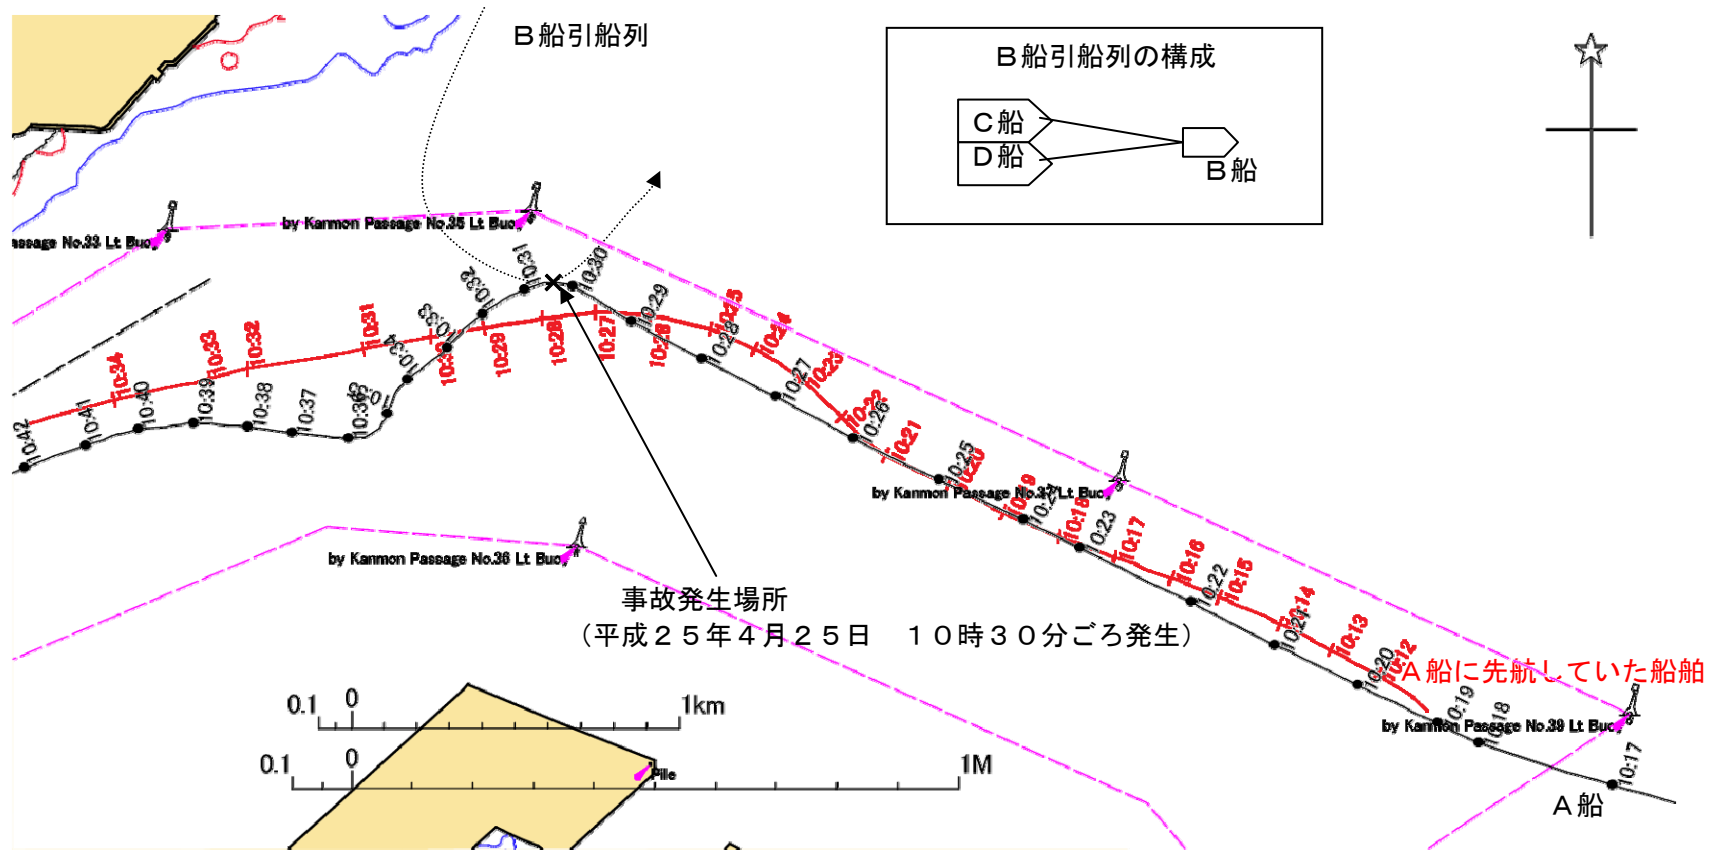
付図1 A船及びA船に先航していた船舶のAIS航跡及び操船者Bの口述に基づく事故発生経過概略図

<p>た。</p> <p>操船者Bは、霧によって肉眼では確認できなかったものの、レーダーの映像により、既にB船の船首を横切って関門航路を西進する1隻及び左舷船首方0.5M以上離れた航路内を4隻の船舶が、北西進し、接近していることを確認したが、まだ距離があるので、危険はないと思った。</p> <p>B船引船列は、関門航路第35号灯浮標を左舷方に約0.2Mの距離を隔てて通過し、航路内に入り、操船者Bが、左舷船首方から接近する4隻をやり過ごそうとし、航路外に出ようとして左舵15°を取ったところ、右舷側の甲板上に出ていた甲板員Bから黒い物体が間近に接近している旨の報告を受け、レーダー映像を見ても船舶は確認できなかったが、左舵一杯として左回頭中、10時30分ごろD船とA船が衝突した。</p> <p>操船者Bは、衝突した船舶が衝突前にレーダー映像で認めていた4隻のいずれでもないと思った。</p> <p>A船及びB船引船列は、本事故後、海上保安庁の指示を受け、A船は関門港門司区に錨泊し、B船引船列は関門航路第35号灯浮標北側の航路外で待機して事後の措置に当たった。</p> <p>(付図1 A船及びA船に先航していた船舶のAIS航跡及び操船者Bの口述に基づく事故発生経過概略図 参照)</p>
<p>気象・海象</p>	<p>気象：天気 霧、風向 南南東、風力 1、視程 約100m</p> <p>海象：潮汐 下げ潮の中央期</p> <p>山口県下関には、01時30分に、福岡県北九州・^{おんが}遠賀地区には、03時55分にそれぞれ濃霧注意報が発表され、本事故当時は継続中であつた。</p> <p>関門マーチスは、06時30分に関門海峡南東海域の視程が1,000m以下になっている旨の、また、08時00分に関門海峡南東海域及び関門航路東部海域の視程が1,000m以下になっている旨の情報提供をそれぞれ行っていた。</p>
<p>その他の事項</p>	<p>A船は、月間平均2～3回の頻度で関門航路を通航（往復）していた。</p> <p>A船は、狭水道を通航する際、船長が操船指揮を執り、航海士に見張りを、機関長に機関操作を、甲板手に操舵をそれぞれ行わせる4人体制とすることが常態であつた。</p> <p>船長Aは、レーダーを1.5Mレンジとして使用していたが、先航船との接近に注意を向けていた。</p> <p>二等航海士Aは、レーダーを0.75Mレンジとして使用していた。</p> <p>B船引船列は、航海灯を表示していなかった。</p> <p>操船者Bは、約60年間、関門航路を横断し、関門港長府区と関門</p>

<p>港田野浦区とを往復する引船業務の経験があった。</p> <p>操船者Bは、レーダーを2Mレンジとし、関門港長府区から関門港田野浦区までが画面に表示されるようにしていた。</p> <p>操船者Bは、操舵室左右の扉を開放していたが、左舷方向からの汽笛は聞こえなかった。</p>
<p>分析</p> <p>乗組員等の関与</p> <p>船体・機関等の関与</p> <p>気象・海象の関与</p> <p>判明した事項の解析</p>	<p>A あり、B あり</p> <p>A なし、B なし</p> <p>A あり、B あり</p> <p>A船は、視界制限状態にある関門航路第35号灯浮標付近の関門航路を北西進中、船長Aが、先航船との接近に注意を向けていたことから、B船引船列に気付かず、D船と衝突したものと考えられる。</p> <p>B船引船列は、視界制限状態にある関門航路第35号灯浮標付近の関門航路を南進中、操船者Bが、レーダー映像で認めていた航路内を北西進する左舷船首方の4隻の船舶を通過させようとし、航路外に出ようとして左舵15°を取ったところ、先頭の船舶に続航していたA船の映像を見落としていたことから、D船とA船とが衝突したものと考えられる。</p> <p>操船者Bが、レーダー映像で認めていた航路内を北西進する左舷船首方の4隻の船舶のうち先頭の船舶は、本事故時、既にB船の船首方を通過していたものと考えられる。</p> <p>B船の船舶借入人は、操船者Bの海技免状が失効していたことから、有効な海技免状を受有する海技士をB船の船長として乗り組ませなければならなかった。</p>
<p>原因</p>	<p>本事故は、視界制限状態にある関門航路第35号灯浮標付近の関門航路において、A船が北西進中、B船引船列が南進中、船長Aが先航船との接近に注意を向けており、また、操船者Bが、レーダー映像で認めていた航路内を北西進する左舷船首方の4隻の船舶を通過させようとし、航路外に出ようとして左舵15°を取ったところ、先頭の船舶に続航していたA船の映像を見落としていたため、A船とD船とが衝突したことにより発生したものと考えられる。</p>
