## 船舶事故調査報告書

事故種類	遊泳者負傷
発生日時	平成24年8月18日（土） 15時40分ごろ
発生場所	岡山県倉敷市沙美海水浴場 倉敷市所在の沙美漁港防波堤灯台から真方位263°380m付近 （概位 北緯34°30.1′ 東経133°38.1′）
事故調査の経過	平成24年9月19日、本事故の調査を担当する主管調査官（広島事務所）ほか1人の地方事故調査官を指名した。 原因関係者から意見聴取を行った。
事実情報 船種船名、総トン数 船舶番号、船舶所有者等 L×B×D、船質 機関、出力、進水等	水上オートバイ <sup>アウト フェース</sup> OUT FACE、0.1トン 271—37194岡山、個人所有 1.97m (Lr) × 0.62m × 0.20m、FRP ガソリン機関、58.9kW、平成20年8月
乗組員等に関する情報	操縦者 女性 23歳 操縦免許 なし 遊泳者A 男性 年齢不詳
死傷者等	軽傷 1人（遊泳者A）
損傷	なし
事故の経過	<p>本船は、操縦者が1人で乗り組み、沙美海水浴場のさめ防御網至近の波打ち際を発し、通常、立った姿勢で操縦するところ、操縦者が両膝を突いた姿勢で沖に向かって遊走を始めた。</p> <p>沙美海水浴場は、南方に開いた東西約900mの砂浜であり、砂浜の南方沖及び東側には、遊泳区域と遊走区域を区分するさめ防御網が遊泳区域を囲むように設置されており、さめ防御網は約5～6mの間隔を開けて内側と外側に配置された2本のロープの間に網が張られ、ロープは、一定の間隔で取り付けられた浮きにより、海上に浮く構造となっていた。</p> <p>本船は、東側のさめ防御網に沿って南進中、20～30m程度直進した頃、操縦者が身体のバランスを崩して右転を始め、さめ防御網を越えて遊泳区域に進入し、操縦者が遊泳者Aの姿を認めた直後、平成24年8月18日15時40分ごろ西方を向いて遊泳者Aに接触した。</p> <p>本船は、本事故発生直後に操縦者が落水し、緊急エンジン停止スイ</p>

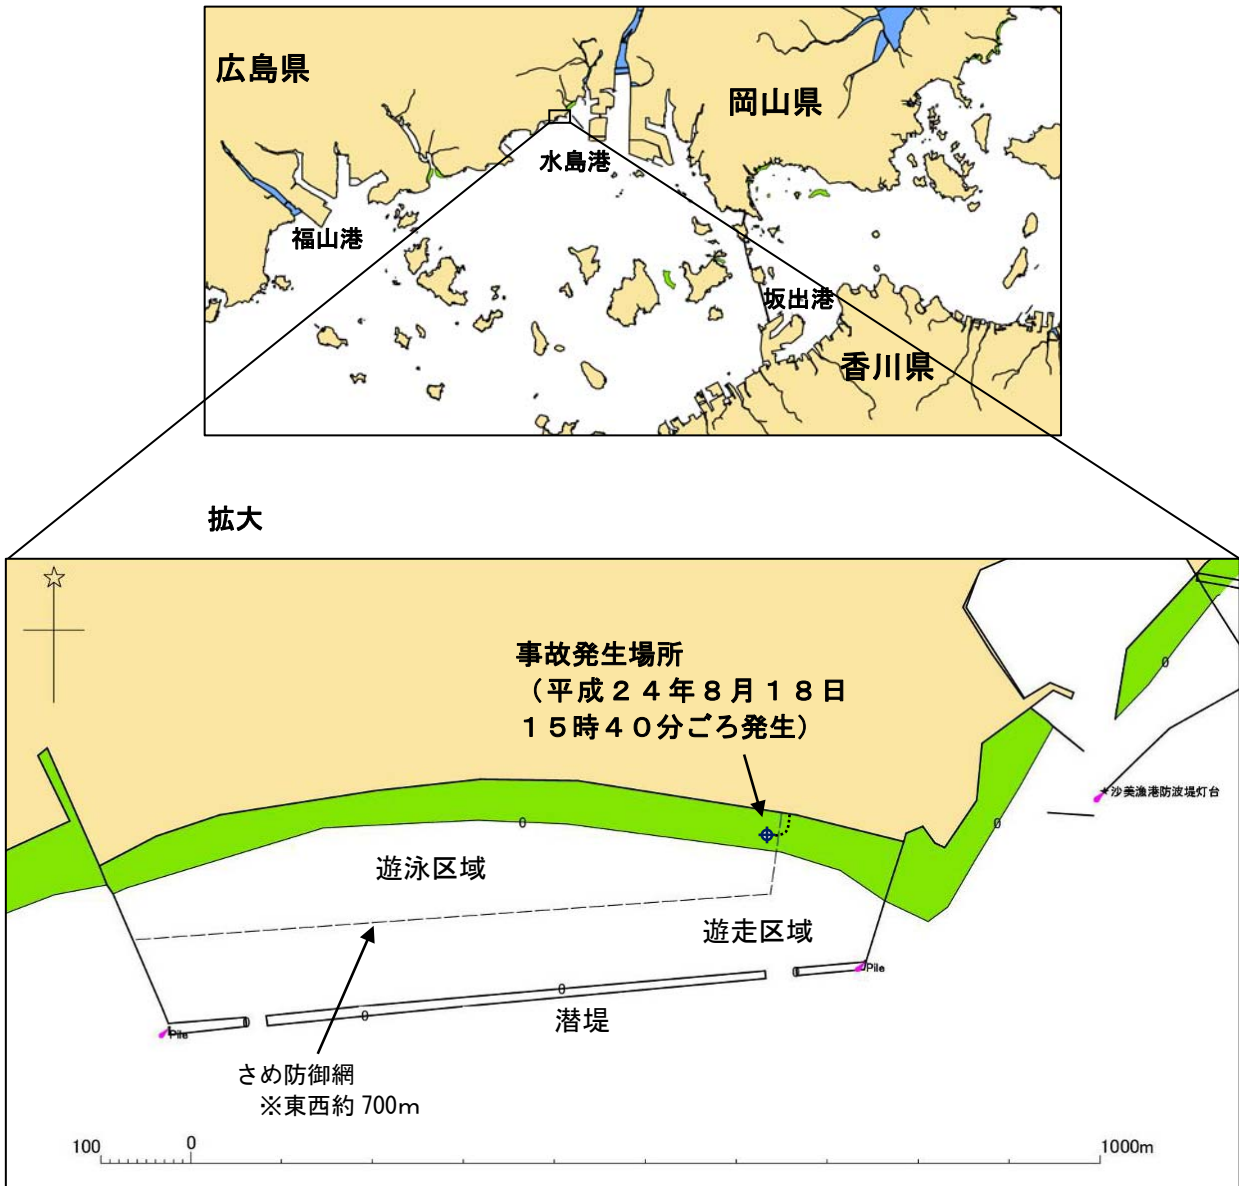
付図1 事故発生経過概略図

<p>ツチにより、機関が自動停止した。</p> <p>遊泳者Aは、遊泳者Bと一緒に遊泳中、本船と接触し、15時50分ごろ遊泳者Bが消防署に事故の通報を行い、倉敷市内の病院に搬送され、頭部打撲等を負った。</p> <p>(付図1 事故発生経過概略図 参照)</p>
気象・海象	<p>気象：天気 晴れ、風向 東南東、風力 2、視界 良好</p> <p>海象：潮汐 下げ潮の中央期、潮高 約128cm(水島)</p>
その他の事項	<p>船舶所有者と操縦者は、同じグループであり、バーベキュー等を楽しんでいたが、互いに面識がなかった。</p> <p>船舶所有者は、操縦者から本船を使用したいとの申出を受けた際、操縦者が免許を受有していないかも知れないとの思いがあったが、グループのメンバーがいる状況であり、申出を断りにくい雰囲気があったため、免許の有無を確認することなく、本船の使用を許可した。</p> <p>操縦者は、救命胴衣を着用していた。</p>
<b>分析</b> 乗組員等の関与 船体・機関等の関与 気象・海象の関与 判明した事項の解析	<p>あり</p> <p>なし</p> <p>なし</p> <p>本船は、沙美海水浴場において、波打ち際を発生して沖に向けて遊走中、操縦者が体勢を崩して右転を始めたことから、さめ防御網を越えて遊泳区域に入り、遊泳者Aと接触し、遊泳者Aが負傷したものと考えられる。</p> <p>操縦者は、操縦免許証を受有しておらず、小型船舶操縦者として本船に乗船してはならなかった。</p> <p>船舶所有者は、有効な操縦免許証を受有する小型船舶操縦士を本船に乗船させなければならなかった。</p>
<b>原因</b>	<p>本事故は、本船が、沙美海水浴場において、波打ち際を発生して沖に向けて遊走中、操縦者が体勢を崩して右転を始めたため、さめ防御網を越えて遊泳区域に入り、遊泳者Aと接触し、遊泳者Aが負傷したことにより発生したものと考えられる。</p>
<b>参考</b>	<p>今後の同種事故等の再発防止に役立つ事項として、次のことが考えられる。</p> <ul style="list-style-type: none"> <li>・船舶所有者は、水上オートバイの使用を求められた場合、資格の有無を確認すること。</li> </ul>
