船舶事故調査報告書

事故種類	衝突
発生日時	平成25年10月7日 10時10分ごろ
発生場所	京都府舞鶴市 ^{かんむり} 冠島の北方沖 舞鶴市所在の成生岬 ^{なりゆう} 灯台から真方位358°9.4海里（M）付近 （概位 北緯35°45.5′ 東経135°27.3′）
事故調査の経過	平成26年1月27日、本事故の調査を担当する主管調査官（神戸事務所）ほか1人の地方事故調査官を指名した。 原因関係者から意見聴取を行った。
事実情報 船種船名、総トン数 船舶番号、船舶所有者等 L×B×D、船質 機関、出力、進水等	A 漁船 ^{なかふく} 中福丸、18トン FK2-1817（漁船登録番号）、個人所有 17.91m（Lr）×4.16m×1.96m、FRP ディーゼル機関、558kW、昭和52年7月31日 第251-16699号（船舶検査済票の番号） B 漁船 ^{きゅうえい} 第五久栄丸、14トン FK2-2146（漁船登録番号）、個人所有 16.41m（Lr）×4.19m×1.36m、FRP ディーゼル機関、434.7kW、昭和61年9月3日 第251-16710号（船舶検査済票の番号）
乗組員等に関する情報	A 船長A 男性 53歳 一級小型船舶操縦士・特殊小型船舶操縦士・特定 免許登録日 昭和53年6月2日 免許証交付日 平成24年9月13日 （平成30年7月6日まで有効） B 船長B 男性 62歳 一級小型船舶操縦士・特殊小型船舶操縦士・特定 免許登録日 昭和51年2月27日 免許証交付日 平成24年2月21日 （平成29年12月15日まで有効）
死傷者等	なし
損傷	A 右舷船首外板に破口、揚網機が圧壊 B 船首部に擦過傷
事故の経過	A船は、船長Aほか3人が乗り組み、冠島北方沖の漁場において、

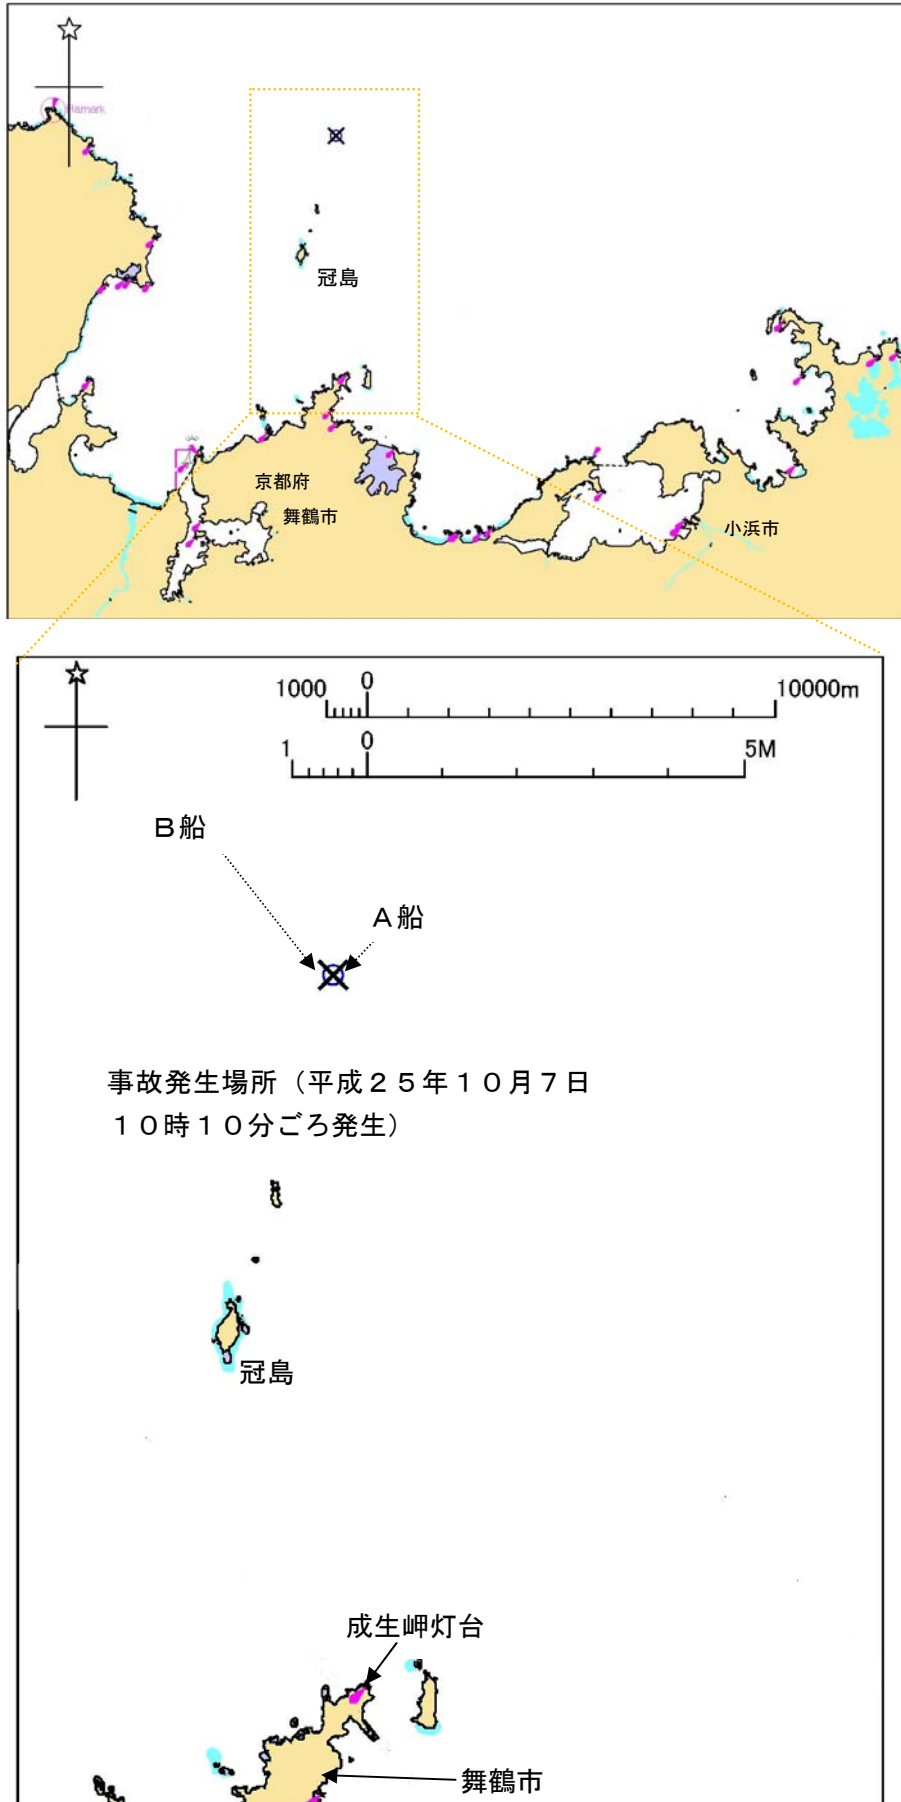
付図1 事故発生経過概略図

<p>船長Aが、単独で操船に当たり、平成25年10月7日09時55分ごろ、約235°（真方位、以下同じ。）の針路及び約1.2ノット（kn）の速力（対地速力、以下同じ。）とし、自動操舵でえい網を開始した。</p> <p>船長Aは、えい網を開始したとき、レーダー及び目視により、右舷方約2Mに揚網中のB船を認めたものの、左舷船首方約1.5Mに同航するえい網中の僚船の作業状況に意識を向けながら、船橋後部に設置したモニターで乗組員の甲板作業を見ていたところ、10時10分ごろ、成生岬灯台から358°9.4M付近において、A船の右舷船首部とB船の船首部とが衝突した。</p> <p>船長Aは、衝撃を感じてB船と衝突したことを知り、A船には浸水していないことを確認後、急いで揚網し、福井県小浜市小浜港^{おばま}へ向かった。</p> <p>B船は、船長Bほか3人が乗り組み、冠島北方沖の漁場において、船長Bが、単独で操船に当たり、09時40分ごろ北西方へ約1～3knの速力でえい網中、右舷船首30°2M付近に南西方にえい網中のA船を認めた。</p> <p>船長Bは、えい網が終わったので、船体を反転させ、船首から揚網を始め、09時50分ごろ揚網を終え、09時55分ごろ、操舵室右舷側に立ち、目視で周囲を見た後、約135°の針路に定め、自動操舵により、約8knの速力で次の投網場所に向けて航行を開始した。</p> <p>船長Bは、航行を開始する際、前路には他船を認めなかったため、操舵室右舷側下部に設置している魚群探知機を見ながら南東進中、前方を見たところ、船首方に黒い物体が見えたので、機関を後進としたが、10時10分ごろB船の船首部とA船の右舷船首部とが衝突した。</p> <p>船長Bは、船長Aにけが人の有無及び損傷状況を確認し、A船の揚網を待った後、A船に続いて小浜港へ帰った。</p> <p>（付図1 事故発生経過概略図 参照）</p>
<p>気象・海象</p>	<p>気象：天気 晴れ、風向 南東、風速 約8m/s、視界 良好</p> <p>海象：波高 約0.5m、潮流 北西流約0.3kn</p>
<p>その他の事項</p>	<p>A船の乗組員3人は、甲板上で漁獲物の選別作業を行っていたが、A船のエンジン音や南東風の影響もあり、B船の接近には気付かなかった。</p> <p>A船は、レーダーを4Mレンジとし、ノースアップとしていた。</p> <p>船長Bが操船していた場所からは、左舷船首にある機関室の煙突により、正船首から左方約15°の範囲に死角（視界が制限される状態）が生じていた。</p> <p>B船は、レーダーを3Mレンジとし、コースアップとしていた。</p> <p>A船及びB船は、えい網中、黒色鼓形形象物を掲げていなかった。</p>

<p>分析</p> <p>乗組員等の関与 船体・機関等の関与 気象・海象の関与 判明した事項の解析</p>	<p>A あり、B あり A なし、B なし A なし、B なし</p> <p>A船は、冠島北方沖をえい網しながら南西進中、船長Aが、左舷船首方のえい網中の僚船に意識を向けながら、船橋後部に設置したモニターで乗組員の甲板作業を見ていたことから、B船に気付かず、B船と衝突したものと考えられる。</p> <p>B船は、冠島北方沖を南東進中、船長Bが、次の投網場所に向けて航行を開始する際、前路に他船を認めなかったため、魚群探知機を見ていたことから、A船に気付かず、A船と衝突したものと考えられる。</p>
<p>原因</p>	<p>本事故は、冠島北方沖において、A船がえい網しながら南西進中、B船が南東進中、船長Aが、左舷船首方のえい網中の僚船に意識を向けながら、船橋後部に設置したモニターで乗組員の甲板作業を見ており、また、船長Bが、次の投網場所に向けて航行を開始する際、前路に他船を認めなかったため、魚群探知機を見ていたため、互いに相手船に気付かず、両船が衝突したことにより発生したものと考えられる。</p>
<p>参考</p>	<p>今後の同種事故等の再発防止に役立つ事項として、次のことが考えられる。</p> <ul style="list-style-type: none"> ・ 前路に死角を生じている場合、死角を補う見張りを適切に行うこと。 ・ えい網中においても、あらゆる手段を用いて適切な見張りを行い、適切な形象物を掲げること。
