船舶事故調査報告書

事故種類	投網者死亡
発生日時	平成26年5月14日 07時30分ごろ
発生場所	富山県富山市に所在する神通川の富山大橋上流200m付近 富山市所在の有沢新四等三角点から真方位051°720m付近 （概位 北緯36°41.5′ 東経137°11.9′）
事故調査の経過	平成26年5月23日、本事故の調査を担当する主管調査官（神戸事務所）ほか1人の地方事故調査官を指名した。 原因関係者から意見聴取を行った。
事実情報 船種船名、総トン数 船舶番号、船舶所有者等 L×B×D、船質 機関、出力、進水等	ろかい船（船名なし）、総トン数なし なし、個人所有 約8.25m×約1.2m×約0.3m、FRP 機関なし、進水不明
乗組員等に関する情報	船頭 男性 72歳 投網者 男性 70歳
死傷者等	死亡 1人（投網者）
損傷	なし
事故の経過	<p>本船は、船頭及び投網者が乗船し、さくらますの投網漁のため、富山大橋下の係留場所から船竿とろを操作し、同橋の上流約200m付近に到着した。</p> <p>本船は、船頭が船尾に座り、投網者が船首の足場に立って網を投げ入れたところ、平成26年5月14日07時30分ごろ、網が川底に掛かり、投網者が船首方に引っ張られて右舷側から落水した。</p> <p>本船は下流に流されながら、船頭が、すぐに助けようとしたが救出できず、船を岸に寄せ、本船所有者に本事故の発生を連絡し、本船所有者は、警察署及び消防署へ事故の発生を通報後、すぐに事故現場へ向かい、船頭と合流して本船に乗船し、投網者の捜索を行った。</p> <p>投網者は、その後、本船所有者及び消防隊員が乗った本船により、09時02分ごろ、落水した場所付近で発見され、救急車で病院へ搬送されたが、溺水による死亡と検案された。</p> <p>（付図1 事故発生経過概略図、写真1 本船、写真2 本事故当時の投網者の投網ロープの末端、写真3 推奨される投網ロープの末端1、写真4 推奨される投網ロープの末端2、写真5 推奨され</p>

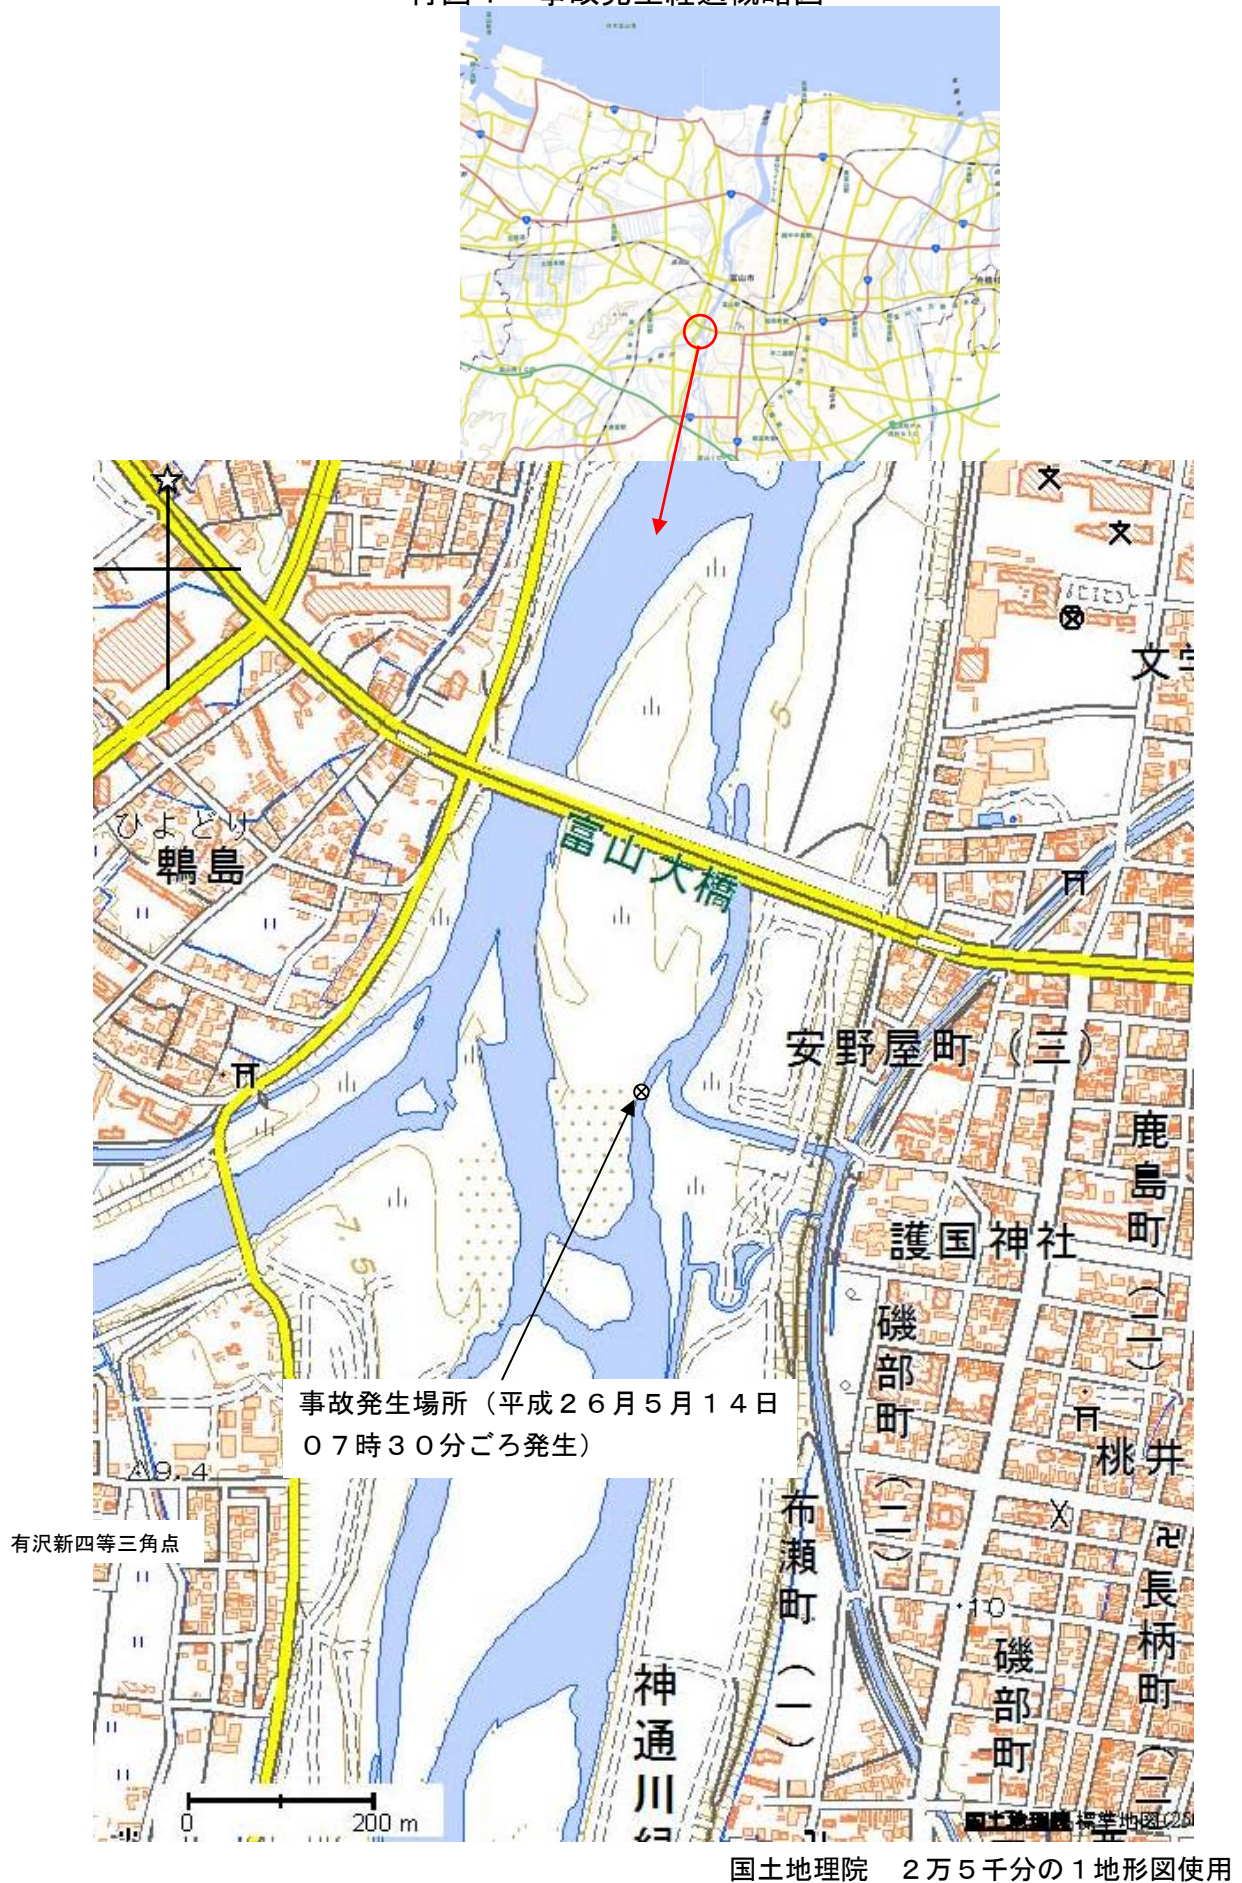
付図1 事故発生経過概略図

<p>原因</p>	<p>本事故は、本船が、神通川の富山大橋の上流約200m付近において、さくらますの投網漁に従事中、投網者が、網を投げた際、網が川底に掛かったため、引っ張られて落水したことにより発生したものと考えられる。</p>
<p>参考</p>	<p>今後の同種事故等の再発防止に役立つ事項として、次のことが考えられる。</p> <ul style="list-style-type: none"> ・救命胴衣の着用を心掛けること。 ・投網者は、投げた網が川底に掛かった場合、投網ロープが手から抜けやすくしておくこと。

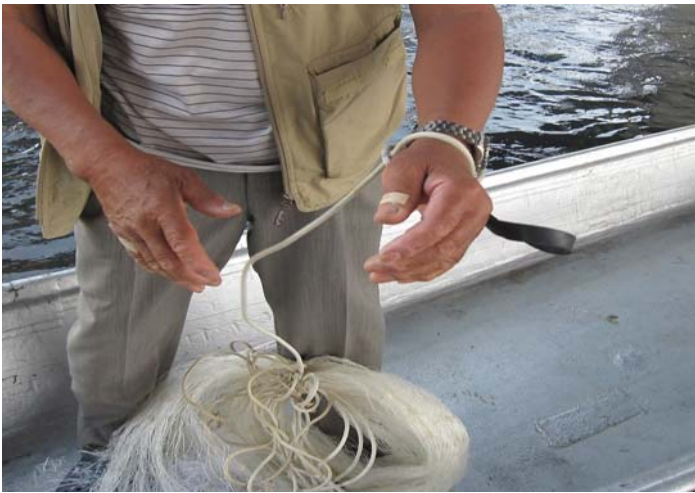
写真2 本事故当時の投網者の投網ロープの末端

る投網ロープの末端3 参照)
気象・海象	気象：天気 晴れ、風 なし、視界 良好 水象：水上 平穏、水温 約12℃
その他の事項	<p>船頭及び投網者は、約20年間、神通川でろかい船によるさくらますの投網漁を行っていた。</p> <p>船頭及び投網者は、本事故発生場所付近では、今年、初めて投網漁を行った。</p> <p>富山大橋北方（下流）約900mに位置する神通大橋の本事故時の水位は、1.44mであった。</p> <p>神通川は、本事故当時、ふだんの水量であった。</p> <p>さくらますの投網漁は、ろかい船の船尾を下流側にし、船頭が船尾に座って船竿とろを操作し、船首の足場に船尾方向を向いて立った投網者が、船頭の合図により、船体を左右に揺らして船首斜め上流方向に網を投げ入れ、その後、網を引き揚げるものであった。</p> <p>投網者は、網が川底に掛かった際、本船からの転落を防ぐため、投網ロープの末端が手元から外れるよう、ロープの末端にゴムを取り付けてゴムの部分を手首に巻くか、ロープの末端を親指、小指、手の甲に巻き付けていたが、本事故当時、ロープの末端を手首に巻いており、使用していた投網ロープの末端にはゴムが取り付けられていなかった。</p> <p>投網者は、投網ロープの末端を手首に巻いた状態で発見された。</p> <p>投網者の健康状態は良好であった。</p> <p>投網者の服装は、帽子、上着に雨合羽を着用して胴付長靴を着用していた。</p> <p>船頭及び投網者は、本船所有者から投網漁を行う際は、投網ロープ末端にゴムひもを付けたものの使用と、救命胴衣に、長靴若しくは胴付長靴を着用するように言われていた。</p> <p>船頭及び投網者は、救命胴衣を着用していなかった。</p>
分析	<p>乗組員等の関与 船体・機関等の関与 気象・海象の関与 判明した事項の解析</p> <p>船頭 あり、投網者 あり なし なし</p> <p>投網者の死因は、溺水であった。</p> <p>本船は、神通川の富山大橋の上流約200m付近において、さくらますの投網漁に従事中、投網者が、網を投げた際、網が川底に掛かったことから、引っ張られて落水し、溺水したものと考えられるが、溺水に至った状況を明らかにすることはできなかった。</p> <p>投網者は、投網ロープの末端を手首に巻かず、網が川底に掛かった際、投網ロープが抜けるようにしておくとともに、救命胴衣を着用していれば、救助された可能性があると考えられる。</p>
