## 船舶事故調査報告書

事故種類	衝突
発生日時	平成26年6月23日（月） 08時20分ごろ
発生場所	山口県周防大島町伊保田港北方沖 伊保田港A防波堤東灯台から真方位353° 1,130m付近 （概位 北緯33° 57.3′ 東経132° 26.3′）
事故調査の経過	平成26年6月24日、本事故の調査を担当する主管調査官（広島事務所）ほか1人の地方事故調査官を指名した。 原因関係者から意見聴取を行った。
<b>事実情報</b> 船種船名、総トン数 船舶番号、船舶所有者等 L×B×D、船質 機関、出力、進水等	A 漁船 第十一 <sup>えち</sup> 恵千丸、13トン HS2-1946（漁船登録番号）、浜本水産株式会社 14.93m（Lr）×4.42m×1.51m、FRP ディーゼル機関、281kW（動力漁船登録票による）、平成7年11月26日 B プレジャーボート <sup>おおみや</sup> 大宮丸、2.0トン 270-45395広島、個人所有 7.61m（Lr）×2.19m×0.73m、FRP ディーゼル機関、110kW、平成17年5月
乗組員等に関する情報	A 船長A 男性 55歳 一級小型船舶操縦士・特殊小型船舶操縦士・特定 免許登録日 昭和53年2月17日 免許証交付日 平成23年11月10日 （平成29年6月21日まで有効） B 船長B 男性 53歳 二級小型船舶操縦士・特殊小型船舶操縦士・特定 免許登録日 昭和58年5月12日 免許証交付日 平成25年5月7日 （平成30年5月11日まで有効） 同乗者B 男性 84歳
死傷者等	軽傷 2人（船長B及び同乗者B）
損傷	A 船首部に擦過傷 B 右舷中央部に亀裂及び操舵室が圧壊
事故の経過	A船は、船長A及び甲板員2人が乗り組み、伊保田港北西方沖を約

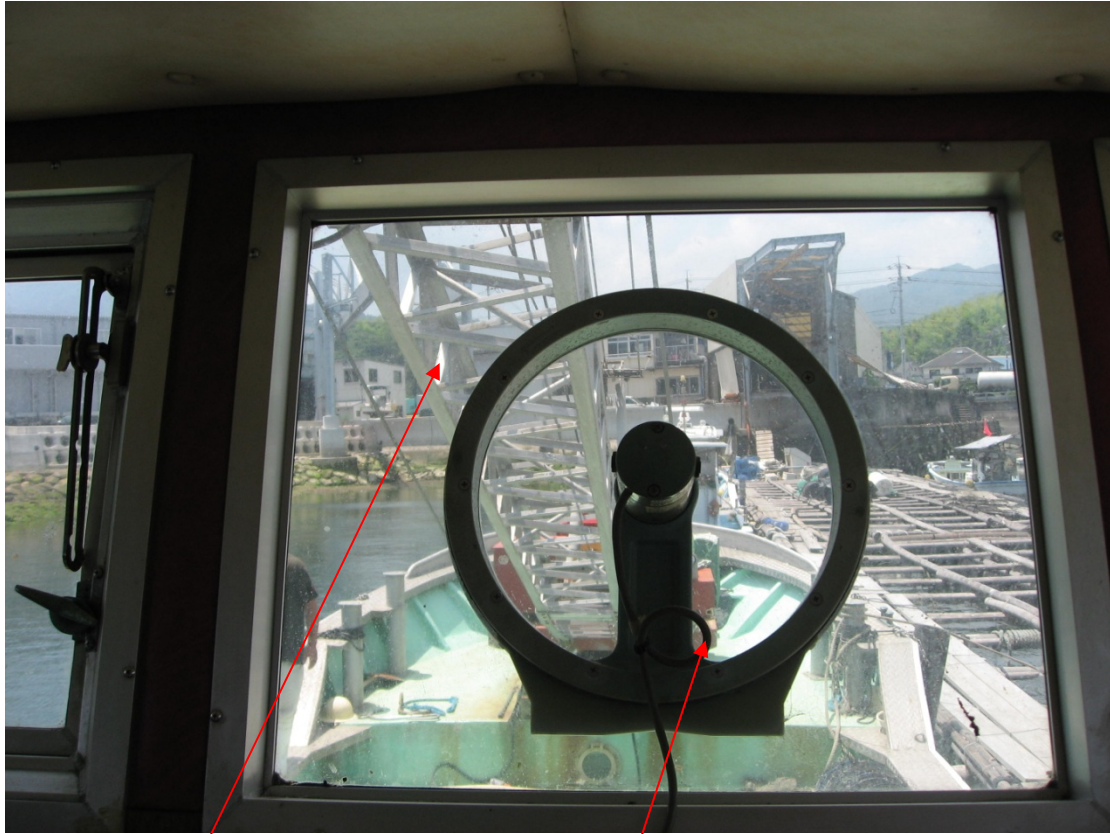
写真1 A船の操縦席からの見通し状況

かき棚の吊揚げ用クレーンのブーム

旋回窓

<p>分析</p> <p>乗組員等の関与</p> <p>船体・機関等の関与</p> <p>気象・海象の関与</p> <p>判明した事項の解析</p>	<p>A あり、B なし</p> <p>A あり、B なし</p> <p>A なし、B なし</p> <p>A船は、伊保田港北方沖を南東進中、船長Aが、かき棚の吊揚げ用クレーンのブームや操縦席前の旋回窓等で船首方に死角を生じていたものの、左舷及び右舷船首方に他船が見当たらなかったため、船首方</p>

<p>には他船はいないものと思って航行したことから、B船に気付かず、B船と衝突したものと考えられる。</p> <p>B船は、伊保田港北方沖で錨泊して釣り中、船長Bが、右舷船首方約500mに接近するA船を初認し、A船が釣果を聞きに接近して来るものと思っていたところ、速力を落とさずに接近するので、汽笛を鳴らしたものの、A船と衝突したものと考えられる。</p>
<b>原因</b>	<p>本事故は、伊保田港北方沖において、A船が南東進中、B船が錨泊して釣り中、船長Aが、船首方向には他船はいないものと思って航行したため、B船に気付かず、両船が衝突したことにより発生したものと考えられる。</p>
<b>参考</b>	<p>今後の同種事故等の再発防止に役立つ事項として、次のことが考えられる。</p> <ul style="list-style-type: none"> <li>・ 船首方に死角が生じる場合には、船首部に見張り員を配置したり、船首を左右に振るなどして適切な見張りを行うこと。</li> </ul>

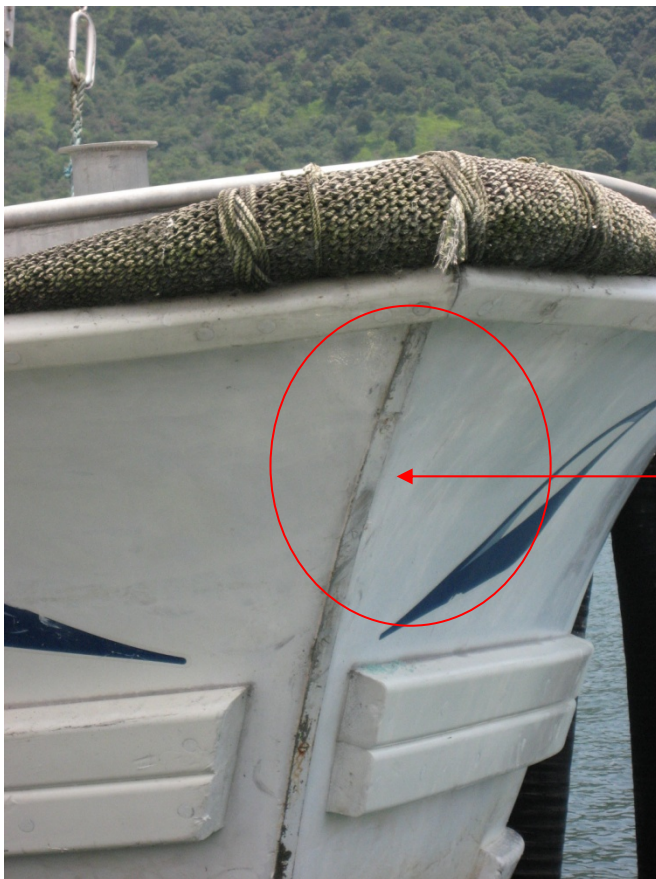
写真2 A船の損傷状況

擦過傷
