船舶事故調査報告書

事故種類	被引浮体搭乗者負傷
発生日時	平成26年7月26日（土） 14時07分ごろ
発生場所	熊本県上天草市唐船ヶ浜海水浴場北西方沖 上天草市所在の鳩之釜港三号防波堤南灯台から真方位297°2,000m付近 （概位 北緯32°35.3′ 東経130°23.1′）
事故調査の経過	平成26年7月28日、本事故の調査を担当する主管調査官（長崎事務所）ほか1人の地方事故調査官を指名した。 原因関係者から意見聴取を行った。
事実情報 船種船名、総トン数 船舶番号、船舶所有者等 L×B×D、船質 機関、出力、進水等	水上オートバイ ゴット アイランド、0.1トン 292-48530熊本、個人所有 2.85m (Lr) × 1.06m × 0.43m、FRP ガソリン機関、112.00kW、平成20年7月
乗組員等に関する情報	船長 男性 53歳 一級小型船舶操縦士・特殊小型船舶操縦士・特定 免許登録日 平成11年7月16日 免許証交付日 平成25年9月2日 （平成27年4月11日まで有効） 搭乗者A 男性 14歳
死傷者等	重傷 1人（搭乗者A）
損傷	なし
事故の経過	本船は、船長が1人で乗り組み、4人（以下「搭乗者A」、「搭乗者B」、「搭乗者C」及び「搭乗者D」という。）を乗せたビケットと称する背もたれが付いたソファー型の浮体（以下「本件浮体」という。）を直径約1cm、長さ約21mのロープで引き、唐船ヶ浜海水浴場を出発した後、同海水浴場の北北西方沖で遊走を始めた。 搭乗者4人は、本件浮体の上面で、進行方向を向いて、右から順に搭乗者B、搭乗者A、搭乗者C及び搭乗者Dが横一列に並んで背もたれにもたれて座り、両足を前に伸ばし、取っ手を握らずにふざけ合いながら乗っていた。 本件浮体は、約30km/hの対地速力で本船の引き波の間を蛇行

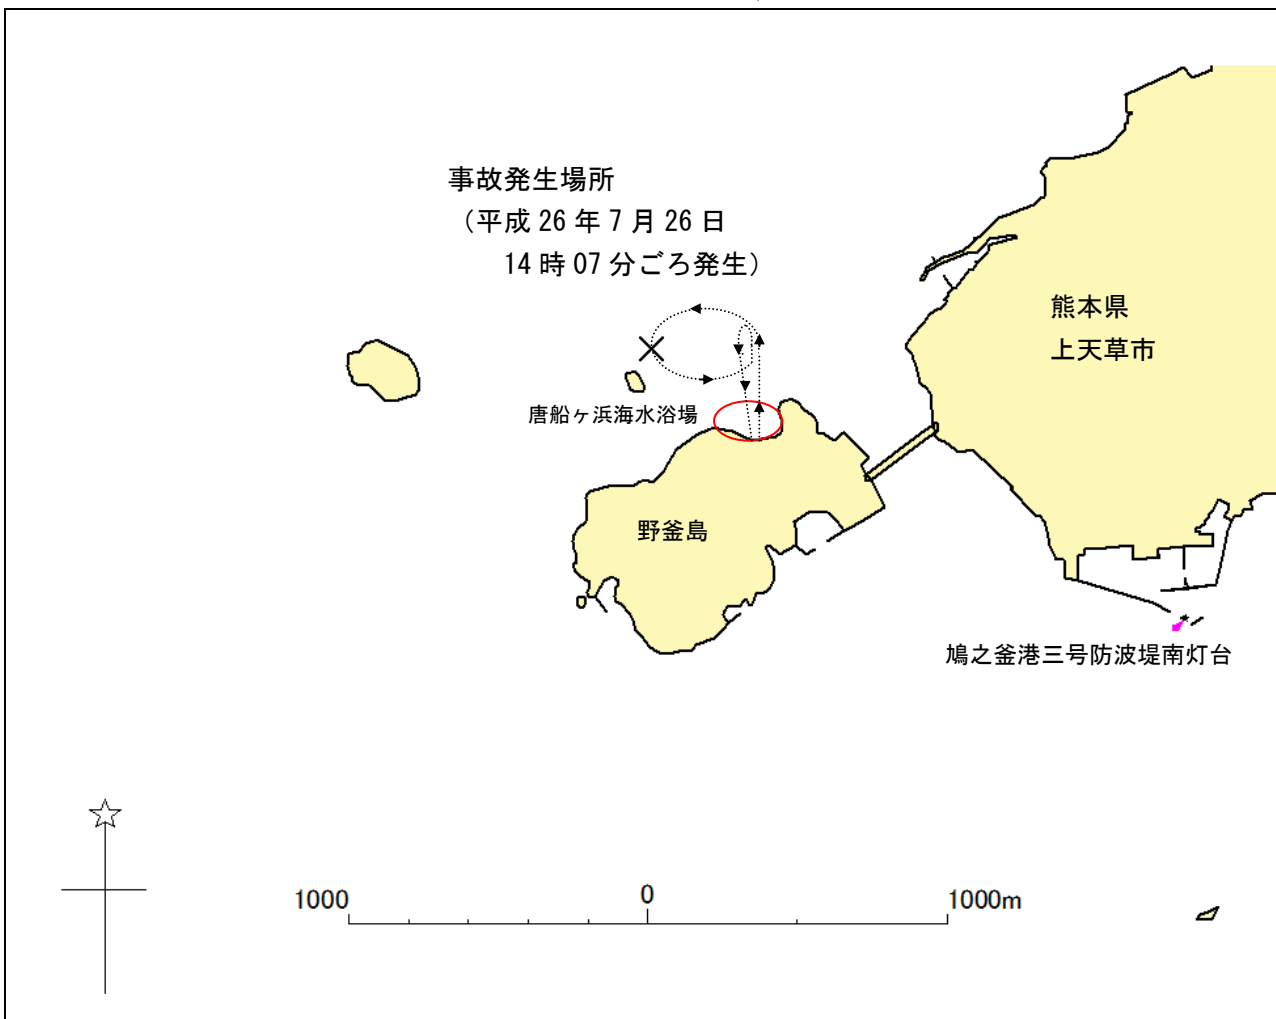
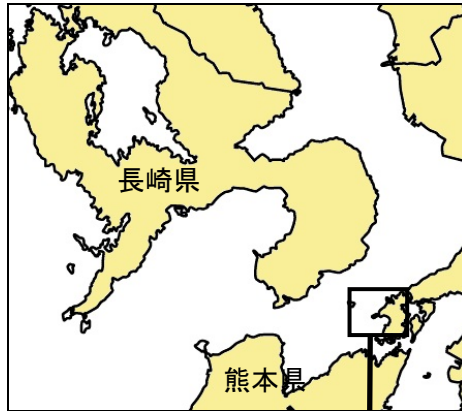
付図1 事故発生経過概略図

<p>し、反時計回りに旋回していたところ、平成26年7月26日14時07分ごろ左側に傾き、風波に乗ったはずみで、搭乗者Aの左側に座っていた搭乗者Cの体が搭乗者Aの左肩に当たった。</p> <p>搭乗者Aは、唐船ヶ浜海水浴場に戻った後、左鎖骨付近の痛みが増してきたので、船長が手配した救急車で病院に搬送され、左鎖骨骨幹部骨折と診断された。</p> <p>(付図1 事故発生経過概略図 参照)</p>
<p>気象・海象</p>	<p>気象：天気 晴れ、風向 西、風力 2</p> <p>海象：潮汐 ほぼ低潮時、波高 約0.5m</p>
<p>その他の事項</p>	<p>船長及び搭乗者4人は、全員が救命胴衣を着用していた。</p> <p>搭乗者Aは、上半身裸にひざ下丈の海水パンツ姿であった。</p> <p>船長は、遊走開始前に、搭乗者4人に対し、搭乗中は取っ手を絶対に離さないようにと注意を与えていた。</p> <p>本件浮体は、ゴムチューブ製の本体にナイロン製カバーを施したものであり、上面の長さ約1.70m、幅約2.15mで、後部に高さ約0.55mの背もたれが付いており、前部中央からえい航用のロープが取り付けられていた。(写真1参照)</p> <div data-bbox="571 1025 1284 1411" data-label="Image"> </div> <p>写真1 本件浮体</p> <p>唐船ヶ浜海水浴場の沖は、午後になると西風が吹き、西からの波が発生していた。</p>
<p>分析</p> <p>乗組員等の関与</p> <p>船体・機関等の関与</p> <p>気象・海象の関与</p> <p>判明した事項の解析</p>	<p>あり</p> <p>なし</p> <p>なし</p> <p>本件浮体は、唐船ヶ浜海水浴場北西方沖において、本船に引かれて反時計回りに旋回中、西寄りの風波で上下動した際、搭乗者4人が取っ手を握っていなかったことから、搭乗者Cの体が搭乗者Aの左肩に当たり、搭乗者Aが負傷したものと考えられる。</p>
<p>原因</p>	<p>本事故は、本件浮体が、唐船ヶ浜海水浴場北西方沖において、本船に引かれて反時計回りに旋回中、西寄りの風波で上下動した際、搭乗</p>

者4人が取っ手を握っていなかったため、搭乗者Cの体が搭乗者Aの左肩に当たったことにより発生したものと考えられる。
参考	今後の同種事故等の再発防止に役立つ事項として、次のことが考えられる。 ・被引浮体に搭乗する場合は、取っ手をしっかり握って離さないようにすること。
