# 船舶事故調査報告書

平成26年1月16日

運輸安全委員会（海事専門部会）議決

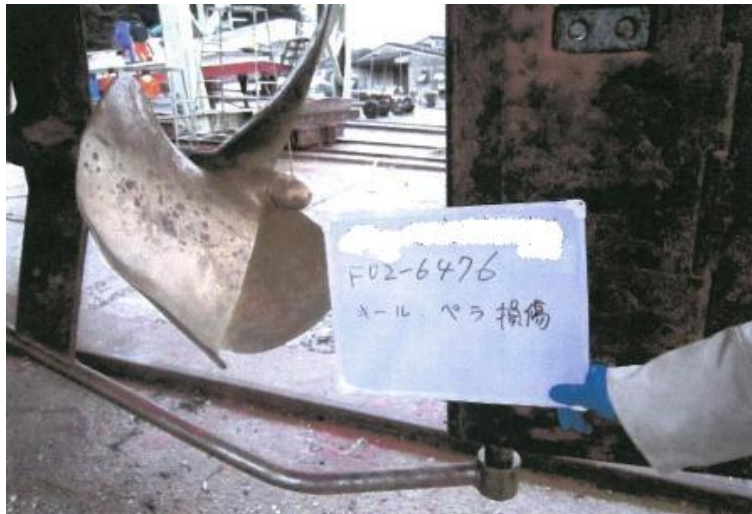
事故種類	衝突
発生日時	平成24年11月26日 04時00分ごろ
発生場所	福岡県福岡市博多港第3区 博多港西防波堤南灯台から真方位300° 800m付近 (概位 北緯33° 36.7′ 東経130° 22.2′)
事故調査の経過	平成24年11月26日、本事故の調査を担当する主管調査官（門司事務所）ほか1人の地方事故調査官を指名した。 原因関係者から意見聴取を行った。
<b>事実情報</b> 船種船名、総トン数 船舶番号、船舶所有者等 L×B×D、船質 機関、出力、進水等	A 漁船 <sup>だいふく</sup> 大福丸、13トン FO2-6476（漁船登録番号）、個人所有 16.10m (Lr) × 3.68m × 1.37m、FRP ディーゼル機関、588.4kW、平成11年11月4日 第290-54167号（船舶検査済票の番号） B 漁船 <sup>しょうとく</sup> 正徳丸、4.6トン FO3-31125（漁船登録番号）、個人所有 11.30m (Lr) × 2.49m × 0.81m、FRP ディーゼル機関、169.0kW、昭和60年11月21日 第290-62272号（船舶検査済票の番号）
乗組員等に関する情報	A 船長A 男性 58歳 一級小型船舶操縦士・特殊小型船舶操縦士・特定 免許登録日 昭和51年1月13日 免許証交付日 平成23年11月22日 (平成28年12月18日まで有効) B 船長B 男性 53歳 一級小型船舶操縦士・特殊小型船舶操縦士・特定 免許登録日 昭和59年3月29日 免許証交付日 平成22年1月8日 (平成27年1月19日まで有効)
死傷者等	A なし B 重傷 1人（船長B）
損傷	A 船首船底部及び右舷船底部にFRP剝離、船底全般に擦過傷、右舷ビルジキールの脱落、プロペラ翼に欠損及び曲損、シューピー

写真1 A船の損傷状況（プロペラ翼、シューピースの状況）

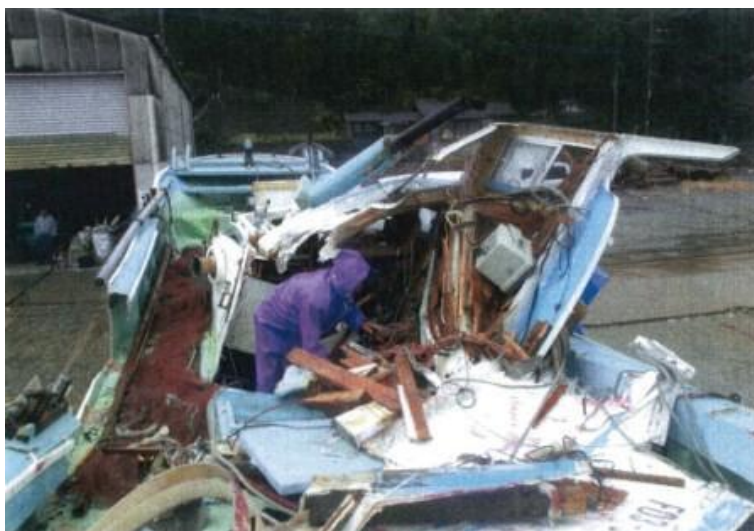
<p>ス及び舵軸に曲損</p> <p>B 左舷中央部及び右舷船尾部ブルワークに欠損、操舵室が半壊（全損処理）</p>
<p>事故の経過</p>	<p>A船は、船長A及び同僚の漁業者が乗り組み、法定灯火を表示し、福岡市<small>おろのしま</small>小呂島に向け、福岡市博多漁港及び博多港西防波堤の内側（東側）を約12ノット（kn）の速力（対地速力、以下同じ。）で航行した。</p> <p>船長Aは、小雨が降って視界が悪いので、ふだんの出入港時には0.75～1.5海里（M）レンジとするレーダーを3Mレンジとし、遠方から接近する船舶を把握しようと思い、時折、画面に視線を向けたが、画面には雨雲と思われる映像が映るので、主に目視で見張りをを行い、博多港西防波堤南端とその南方にある博多港西公園下防波堤北端との間の水路（以下「防波堤入口」という。）に向首した後、約22knに増速して西北西進した。</p> <p>船長Aは、増速してから約1分後、船首方約10mにB船の紅灯を認めたので、直ちに機関を停止して右舵を取ったが、平成24年11月26日04時00分ごろ、博多港西防波堤南灯台から真方位300°800m付近において、A船船首部がB船左舷船体中央部付近に衝突し、A船はB船を乗り切った。</p> <p>B船は、船長Bが1人で乗り組み、法定灯火を表示し、博多港西防波堤西方を防波堤入口の南側に向けて約11knの速力で東南東進中、船長Bは、臨海部の灯りで船舶の灯火が見えにくいことが多いので、1.5Mレンジにしたレーダー画面を数度見たが、接近して来る船舶らしき映像を認めなかったため、前方に視線を向けたところ、船首方に白灯を認め、A船が接近して来たことを知った。</p> <p>船長Bは、A船を避けようとし、針路を右に2回、それぞれ約10°転じたが、A船の舷灯が見えず、A船の動静が不明のうち、A船が至近に迫ったので、大きく右舵を取り、増速して避けようと思い、スロットルレバーに手をかけた直後、B船の左舷中央部とA船の船首部とが衝突し、船長Bは操舵室右舷側に飛ばされて意識を失い、B船は、機関が前進の状態であり、衝突場所付近において、低速で右旋回を始めた。</p> <p>船長Aは、停止した機関を起動しようとしたが、異音がしたので、自力航行できないと思い、本事故発生場所をGPSプロッターに入力し、無線電話で僚船に事故の発生及び救援の依頼の連絡を行い、僚船が来援してB船に横着けした後、B船の機関を止めて停船させるとともに、船長Bの救助を行った。</p> <p>船長Bは、僚船により、博多漁港まで運ばれ、待機していた救急車に引き継がれて病院に搬送され、全身打撲、顔面、左第三指及び第四指の挫創並びに脳しんとうとの診断を受けたが、後日、転院先の病院</p>

写真2 B船の損傷状況（操舵室及び船体中央部付近）

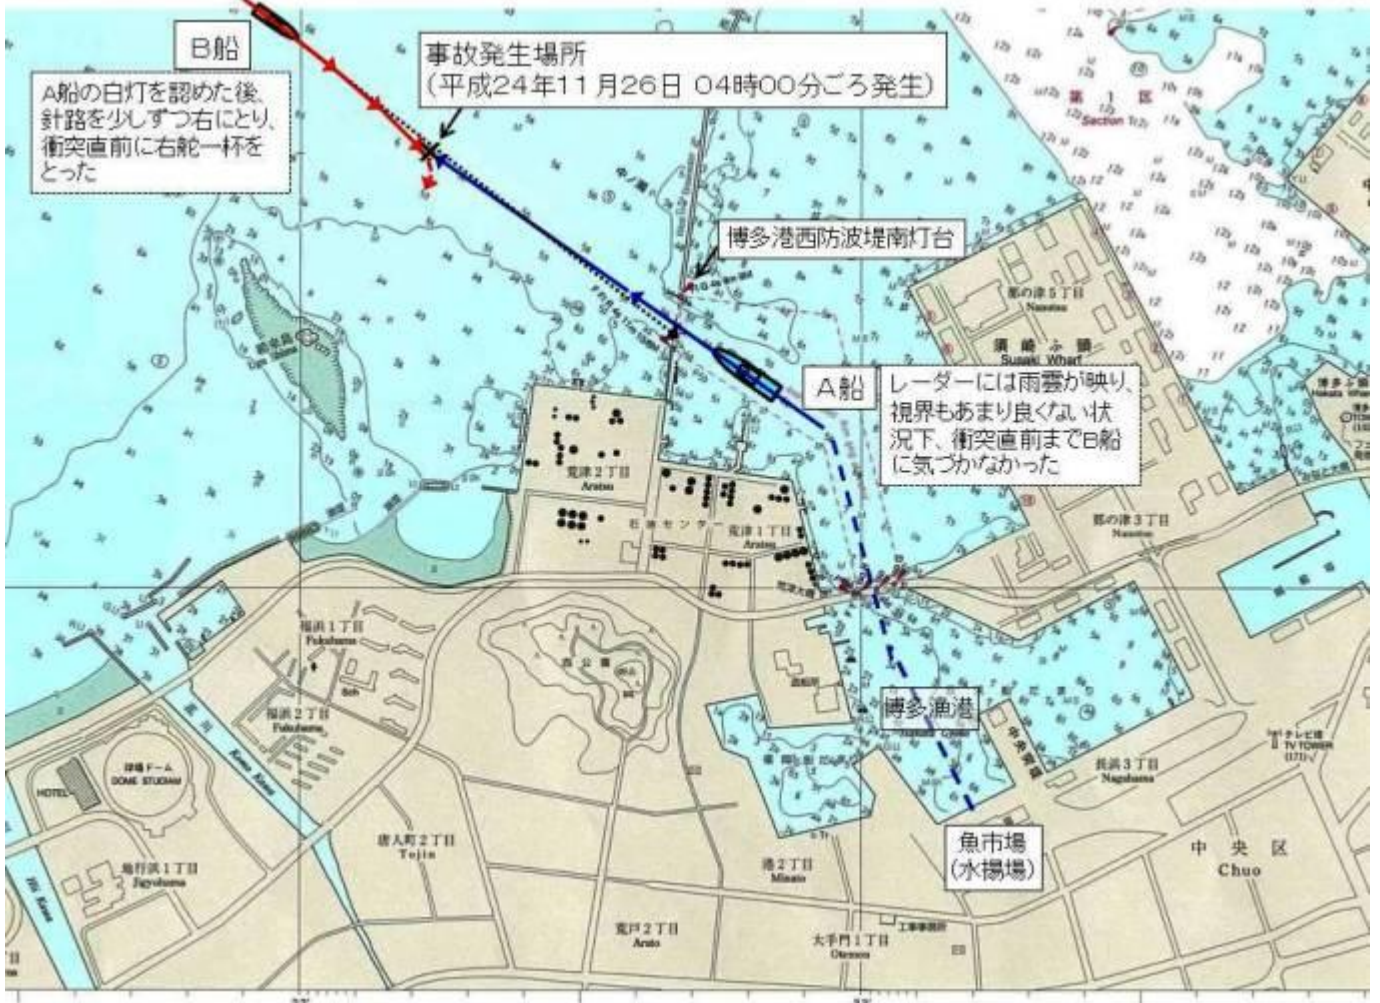
<p>で眼窩内側壁骨折及び左肩胛骨骨折の診断を受け、平成24年末まで入院した。</p> <p>A船及びB船は、それぞれ僚船によって福岡市唐泊漁港にえい航され、損傷状況調査のために上架された。</p> <p>(写真1 A船の損傷状況(プロペラ翼、シューピースの状況)、写真2 B船の損傷状況(操舵室及び船体中央部付近)、付図1 事故発生経過概略図、付図2 衝突状況イメージ図 参照)</p>
気象・海象	<p>気象：天気 雨、風向 南、風力 2、視界 不良</p> <p>海象：海上 平穏</p> <p>本事故発生当時には、福岡地方に雷、強風及び波浪の各注意報が発表されていた。</p>
その他の事項	<p>A船には、同僚の漁業者が乗船中であつたが、後片付け作業を行っており、見張りを行っていなかった。</p> <p>A船は、船首浮上を抑制するための翼が船尾両舷に備わっており、また、前部甲板には漁具等の積載もしていなかったため、操舵室からの見張りに支障となる死角(視界が制限される状態)はなかった。</p> <p>B船は、速力を約12kn以上にすれば、船首浮上による死角が生じるが、本事故時は約11knであり、死角はなかった。</p> <p>海図W1227によれば、防波堤入口の幅は約130mである。</p>
<b>分析</b> 乗組員等の関与 船体・機関等の関与 気象・海象の関与 判明した事項の解析	<p>A あり、B あり</p> <p>A なし、B なし</p> <p>A あり、B あり</p> <p>A船は、博多港第3区を西北西進中、レーダー画面では生じた雨雲の映像により、船舶の映像の識別が困難な状況であり、降雨で視界が悪かったものの、船長Aが、主に目視で見張りを行っていたことから、船首方約10mに接近してB船の紅灯を認めB船と衝突したものと考えられる。</p> <p>B船は、博多港第3区を東南東進中、船長Bが、船首方から接近するA船の白灯を認めて針路を右に約20° 転じたものの、A船の動静把握ができなかったことから、A船が至近に迫り、A船と衝突したものと考えられる。</p>
<b>原因</b>	<p>本事故は、夜間、博多港第3区において、降雨で視界が悪い状況下、A船が西北西進中、B船が東南東進中、船長Aが、レーダー画面では生じた雨雲により、船舶の映像の識別が困難な状況であり、主に目視で見張りを行っており、また、船長Bが、船首方から接近するA船の白灯を認めて針路を右に約20° 転じたものの、A船の動静把握ができなかったため、両船が衝突したことにより発生したものと考えられる。</p>

付図1 事故発生経過概略図

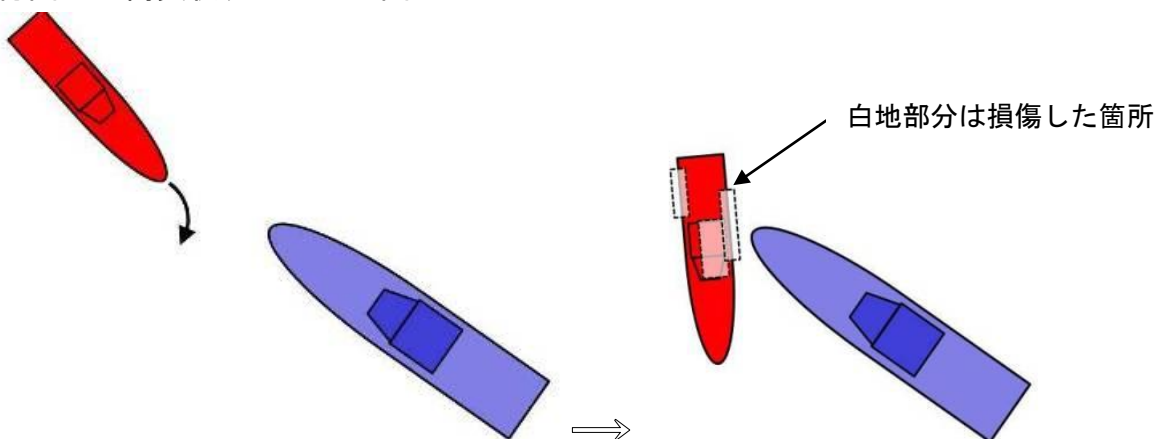
付図2 衝突状況イメージ図
