船舶事故調査報告書

事故種類	衝突
発生日時	平成25年7月3日 11時03分ごろ
発生場所	兵庫県東播磨港南西方沖の錨地 加古川市所在の東播磨港別府西防波堤灯台から真方位245°1.78海里（M）付近 （概位 北緯34°41.1′ 東経134°47.9′）
事故調査の経過	平成25年7月3日、本事故の調査を担当する主管調査官（神戸事務所）ほか1人の地方事故調査官を指名した。 原因関係者から意見聴取を行った。
事実情報 船種船名、総トン数 船舶番号、船舶所有者等 L×B×D、船質 機関、出力、進水等	A 貨物船 ^{ビガール エスタブリュー} VIGOR S W（パナマ共和国籍）、20,236トン 9383508（IMO番号）、VIGOR PESCADORES S.A. PANAMA 177.13m×28.40m×14.25m、鋼 ディーゼル機関、6,620kW、2009年2月2日 B 引船 ^{だいせん} 第八大丸、19トン 260-46020香川、有限会社大野海運 16.55m×5.00m×1.96m、鋼 ディーゼル機関、735kW、平成20年8月 C はしけ 大818、約534トン なし、有限会社大野海運 42.00m×9.20m×4.00m、鋼 機関なし、平成23年
乗組員等に関する情報	A 船長（中華人民共和国籍） 男性 37歳 締約国資格受有者承認証 船長（パナマ共和国発給） 交付年月日 2011年1月13日 （2014年3月18日まで有効） 航海士A（中華人民共和国籍） 男性 27歳 締約国資格受有者承認証 三等航海士（パナマ共和国発給） 交付年月日 2012年12月10日 （2016年12月31日まで有効） B 船長B 男性 63歳 一級小型船舶操縦士・特殊小型船舶操縦士・特定

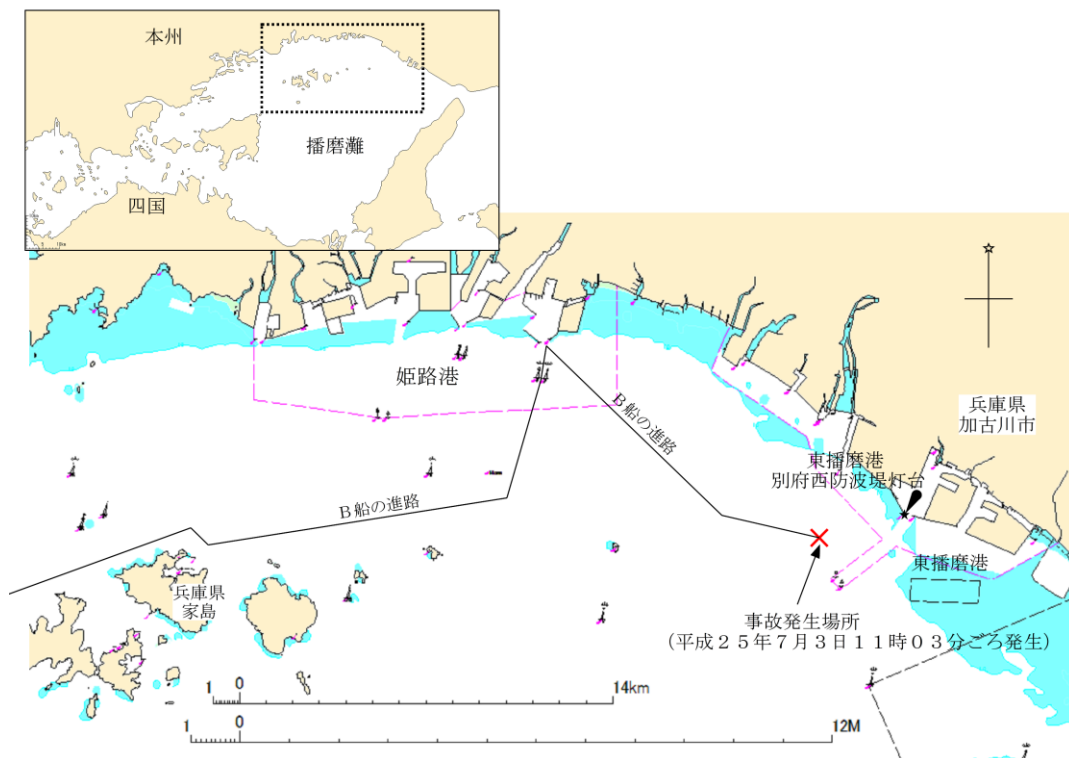
付図 1 B 船の推定航行経路図

<p>A船は、水深約17mの錨地に左舷錨を投下して錨鎖を6節まで延ばし、船首マストに黒色の球形形象物を表示して船首を約210°に向けていた。</p> <p>B船の喫水は、船首約1.0m、船尾約2.7m、C船の喫水は、船首約2.2m、船尾約2.8mであった。</p> <p>B船は、主に瀬戸内海東部の諸港間において、不定期にC船をえい航しており、適宜、錨泊して休憩を取りながら、運航を行っていた。</p> <p>船長Bは、6月30日が休日、7月1日及び2日は半日休みであり、2日18時50分ごろに香川県坂出市坂出港を出港するまで疲労の蓄積は感じていなかった。</p> <p>船長Bは、2日18時ごろ坂出港の出港前に作業員と共にC船の倉口をシートで覆う作業を行う間、強い雨に打たれ、寒気を覚えた。また、坂出港を出港後、荒天中の航行となり、3日01時30分ごろ姫路市家島北東沖で避泊し、05時00分ごろまで停泊当直に当たるなどしたこと、体調が不十分であり、疲労が蓄積していると感じていた。</p> <p>船長Bは、家島沖から姫路市姫路港に避難し、3日07時30分ごろ朝食を終え、常備していた市販の風邪薬1袋を服用した。</p> <p>船長Bは、これまで幾度も市販の風邪薬を服用したことがあり、服用後、眠気を催す虞があることを知っていた。</p> <p>船長Bは、姫路港に避難中、荷主に対し、荒天のために東播磨港への到着が遅れる予定である旨の連絡を行ったが、3日夕刻までには何としても到着してほしいとの要請を受け、3日午後には荷役を開始できるよう、09時30分ごろ姫路港を出港した。</p> <p>B船引き船列は、姫路港を出港する際、えい航索が港外で破断し、径75mm 長さが35mのえい航索で連結し直しており、本事故発生時、B船の船尾部からC船の船尾部までの長さが77mとなっていた。</p> <p>船長Bは、姫路港を出港後、右舷約20°方向から波浪を受けながら南進し、船体の動揺と緊張感から眠気を催すこともなかった。</p> <p>船長Bは、上島北東沖で左に変針後、波浪を右舷正横から受けるようになり、左舷船首方に貨物船2隻が錨泊中であることを認めていたが、船体の動揺がやや収まり、もうすぐ東播磨港外に達するので緊張感が緩み、眠気を催す間もなく居眠りに陥っていた。</p> <p>船長Bは、ふだんに眠気を催した場合、椅子から立って体を動かしたり、コーヒーを飲んだりしていた。</p> <p>(付図1 B船の推定航行経路図 参照)</p>

<p>気象・海象の関与 判明した事項の解析</p>	<p>A なし、B あり</p> <p>A 船は、東播磨港南西方沖の錨地で錨泊中、停泊当直中の航海士 A が B 船引き船列の接近に気付かず、また、B 船引き船列は、東播磨港西方沖を東進中、船長 B が居眠りに陥ったことから、A 船に向けて航行を続け、A 船と B 船引き船列が衝突したものと考えられる。</p> <p>船長 B は、風邪薬を服用しており、荒天中の航行及び避泊時の停泊当直で疲労が蓄積しており、東播磨港外付近に達して緊張感が緩んだことにより、居眠りに陥った可能性があると考えられる。</p>
<p>原因</p>	<p>本事故は、東播磨港南西方沖において、A 船が錨泊中、B 船引き船列が東進中、航海士 A が B 船引き船列の接近に気付かず、また、船長 B が居眠りに陥ったため、A 船と B 船引き船列が衝突したことにより発生したものと考えられる。</p>
<p>参考</p>	<p>今後の同種事故等の再発防止に役立つ事項として、次のことが考えられる。</p> <ul style="list-style-type: none"> ・ 停泊当直者は、錨泊中、周囲の状況に十分に注意を払い、必要に応じ、注意喚起信号を行うこと。 ・ 当直に就く者は、出港前に眠気を催す虞のある薬物等を服用しないこと。 ・ 当直に就く者は、風邪薬を服用する場合、眠気を催す虞の有無を確認し、虞がある場合、服用後は十分に休養をとり、当直に当たること。
