船舶事故調査報告書

| 事故種類 | 衝突 |
| 発生日時 | 平成25年9月4日 13時08分ごろ |
| 発生場所 | 明石海峡東方沖 兵庫県神戸市所在の平磯灯標から真方位165° 1.7海里（M）付近 （概位 北緯34° 35.6′ 東経135° 04.4′） |

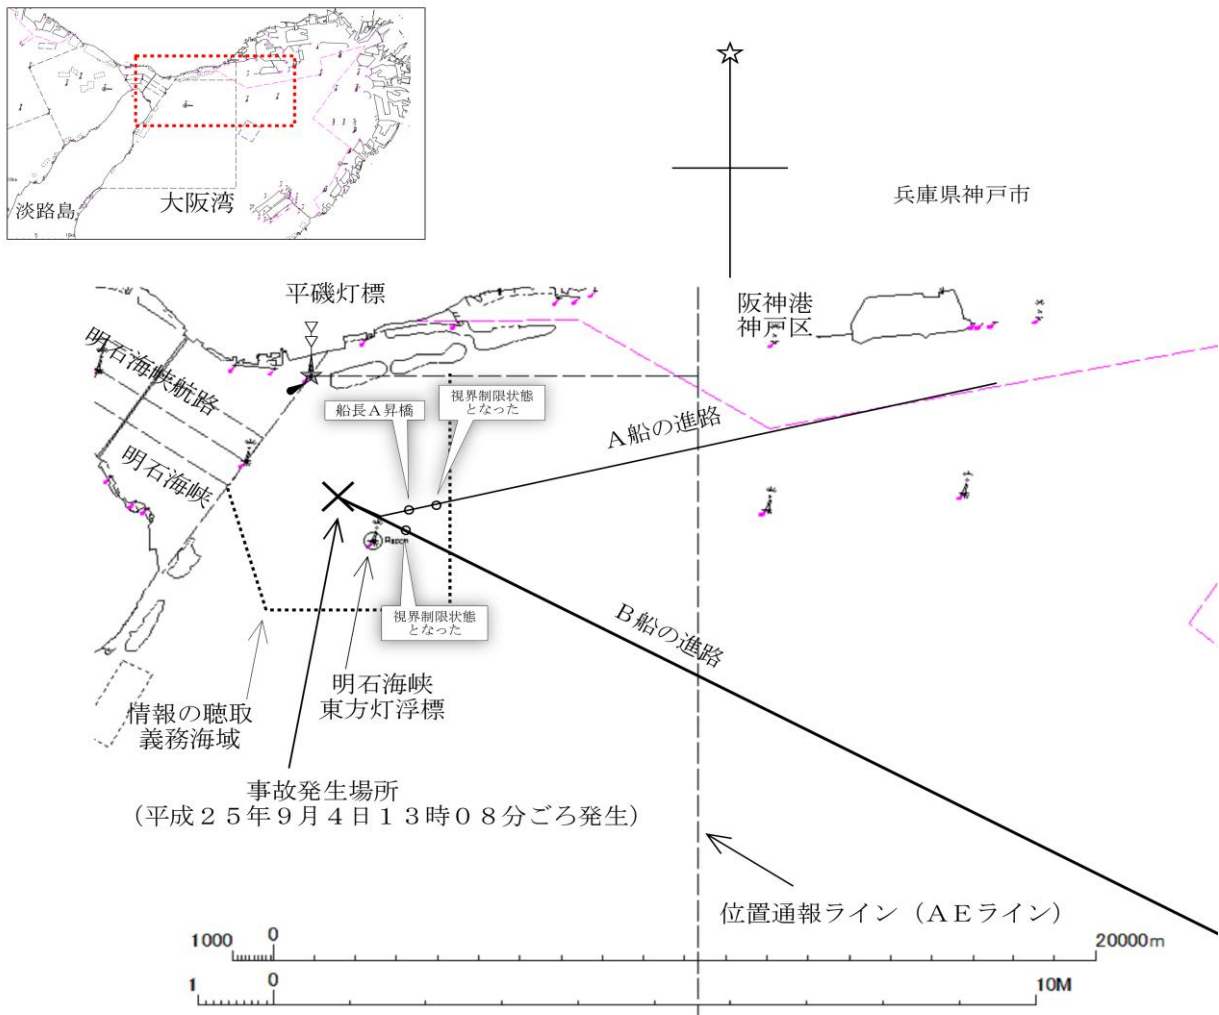
付図1 両船の推定航行経路図

| | <p>A船は、航海士Aが11時30分から14時30分までの予定により、操舵室両舷の出入口扉を閉め、単独で3時間の当直に当たっていた。</p> <p>航海士Aは、航海灯を表示していなかった。</p> <p>A船及びB船は、霧中信号を吹鳴していなかった。</p> <p>A船は、VHF無線電話のスピーカーの音量を絞っており、VHF無線電話による呼出しが聞こえていなかった。</p> <p>A船は、安全管理規程をA船内に保管していなかった。</p> <p>船長Aは、視界制限時の具体的な対応及び報告事項について、当直者各自の判断に任せていた。</p> <p>A船の安全管理規程の運航基準には、次のとおり定められている。</p> <p>第3条 船長は、周囲の気象・海象（視程を含む）に関する情報を確認し、通常の航行を継続した場合、船体の動揺等により安全な運航が困難となるおそれがあると認めるとき又は周囲の視程が1,000m以下となったときは、減速、適宜の変針、反転等の適切な措置をとらなければならない。</p> <p>B船は、空船であり、バラスト水約70tを積み、喫水が船首約0.8m、船尾約2.7mであった。</p> <p>船長Bは、大阪マーチスから「注意して航行してください」とのVHF無線電話による通報があったので、航行の制限がないことを把握していた。</p> <p>B船の安全管理規程の運航基準には、次のとおり定められている。</p> <p>第3条 4 船長は、航行中、周囲の視程に関する情報を確認し、次に掲げる条件に達したと認めるときは、当直体制の強化及びレーダーワッチ等による厳格な見張り及び曳船等による先導等、付加的に安全措置を講ずるとともにその時の情報に適した安全な速力とし、状況に応じて停止、航路外錨泊又は経路変更の措置をとらなければならない。(1) 視程が2000m以下の時</p> <p>(付図1 両船の推定航行経路図 参照)</p> |
| <p>分析</p> <p>乗組員等の関与</p> <p>船体・機関等の関与</p> <p>気象・海象の関与</p> <p>判明した事項の解析</p> | <p>A あり、B あり</p> <p>A なし、B なし</p> <p>A あり、B あり</p> <p>A船は、雨で視界制限状態となった明石海峡東方沖を北西進中、船長Aが、雨が強いので、反射を抑えようとしてレーダーのFTCのつまみを絞っており、B船の映像に気付かなかったことから、B船と衝突したものと考えられる。</p> <p>航海士Aは、船長Aが、視界制限時の具体的な対応及び報告事項について、当直者各自の判断に任せていたことから、雨が強まって視程が約50mとなり、不安を感じたので、船長Aに昇橋を求め、昇橋し</p> |

| | <p>た船長Aに対し、左舷船首方に本船より速い同航船がいるとの報告を行ったが、B船はA船より速力が遅かったものと考えられ、B船の状況を正確に把握していなかったものと考えられる。</p> <p>B船は、雨で視界制限状態となった明石海峡東方沖を北西進中、船長Bが前方の船の動きを確かめることに意識を集中していたことから、A船と衝突したものと考えられる。</p> |

| 参考 | <p>B船は、本事故後、視界制限状態の中を狭水道に向けて航行する場合、四囲の見張りを適切に行うとともに、状況に応じ、通峡を見合わせ、早めに航路外で待機するなどの対応を行うことにした。</p> <p>今後の同種事故等の再発防止に役立つ事項として、次のことが考えられる。</p> <ul style="list-style-type: none"> ・ 船長は、安全管理規程を船内に保管するとともに、規程を遵守し、視界制限状態における安全な航行に努めること。 ・ 船長は、当直者に対し、視界制限時の具体的な対応及び報告事項についての指示を行うこと。 ・ 視界制限状態の中を航行する船舶の船長は、法定灯火を表示するとともに、安全な速力とし、霧中信号を吹鳴すること。 ・ 船長及び当直者は、ふだんからレーダーの取扱いの習熟に努め、視界制限状態となった際、レーダーの各種調整を適切に行い、レーダーによる周囲の見張りを適切に行うこと。 ・ 船長は、視界制限状態において、船舶交通がふくそうする航路等に接近する場合、状況に応じて航路への入航を断念し、航路外で待機することも考慮すること。 ・ 海上交通センターの管制区域に接近する船舶の船長は、情報の聴取義務海域ではVHF無線電話のスピーカーの音量を適切に調整し、常に情報を入手すること。 |
