船舶事故調査報告書

事故種類	衝突
発生日時	平成25年10月1日（火） 09時30分ごろ
発生場所	徳島県徳島小松島港東方沖の才亀磯南東方 徳島県小松島市所在の才亀磯灯標から真方位131° 370m付近 （概位 北緯34° 02.2′ 東経134° 38.0′）
事故調査の経過	平成25年10月1日、本事故の調査を担当する主管調査官（神戸事務所）ほか1人の地方事故調査官を指名した。 原因関係者から意見聴取を行った。
事実情報 船種船名、総トン数 船舶番号、船舶所有者等 L×B×D、船質 機関、出力、進水等	A 漁獲物運搬船 芳丸、9.1トン TO2-3014（漁船登録番号）、個人所有 14.95m（Lr）×3.08m×1.10m、FRP ディーゼル機関、漁船法馬力数120、平成7年3月3日 B 小型兼用船 竜丸、0.7トン TO3-20901（漁船登録番号）、個人所有 5.31m（Lr）×1.82m×0.63m、FRP ガソリン機関、36.8kW、平成10年3月 第280-43635号（船舶検査済票の番号）
乗組員等に関する情報	A 船長A 男性 62歳 一級小型船舶操縦士・特殊小型船舶操縦士・特定 免許登録日 昭和49年11月14日 免許証交付日 平成20年11月4日 （平成26年6月27日まで有効） B 船長B 男性 47歳 一級小型船舶操縦士 免許登録日 平成16年6月24日 免許証交付日 平成22年2月15日 （平成27年2月14日まで有効） 同乗者B ₁ 女性 71歳 同乗者B ₂ 女性 71歳
死傷者等	A なし B 重傷 1人（同乗者B ₂ ）、軽傷 2人（船長B及び同乗者B ₁ ）
損傷	A 船首船底部に擦過傷

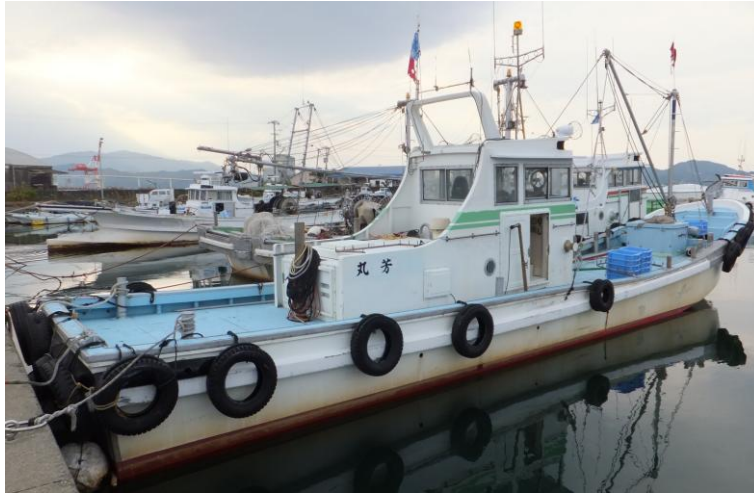
写真1 A船

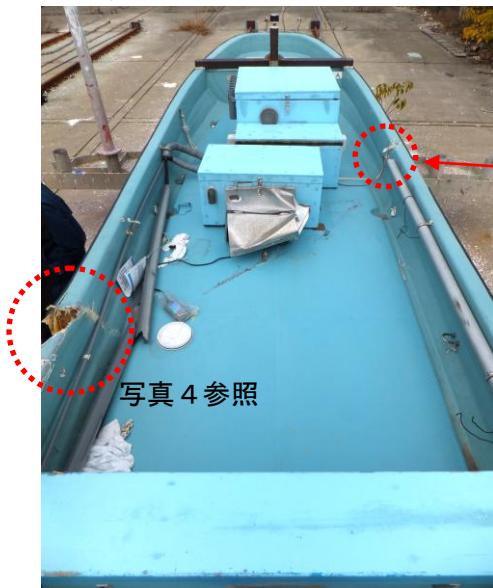
写真2 B船（前部の状況）

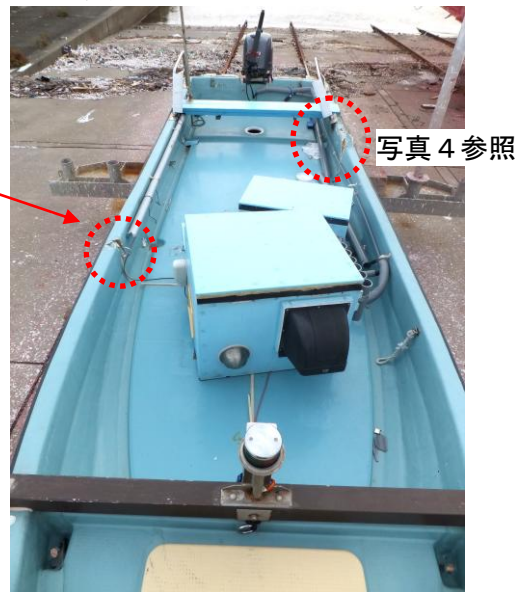
写真3 B船（後部の状況）

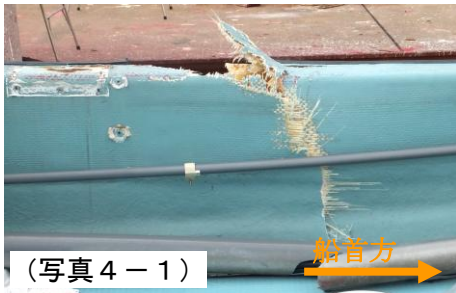
<p>B 左舷後部及び右舷中央部のブルワークに破損及び亀裂、左舷船尾部の手摺りに曲損、上甲板に亀裂、擦過傷等</p>
<p>事故の経過</p>	<p>A船は、船長Aが1人で乗り組み、魚群探索中、船長Aが、平成25年10月1日09時15分ごろ、才亀磯東方沖の‘10隻程度の錨泊して釣りをを行っている小型船舶’（以下「釣り船群」という。）を認めており、その後、前方を見て才亀磯東方沖の釣り船群以外には航行に支障となる船舶がないことを確認し、約6～7ノット（kn）の速力（対地速力、以下同じ。）で東進した。</p> <p>船長Aは、釣り船群の南側に向けるように操舵ハンドルを少し左に切り、操舵ハンドル前方に設置された魚群探知機を見て魚影を探していたところ、約1分後、衝撃を感じ、A船がB船の左舷後部から右舷中央部にかけて乗り上げていることを認めた。</p> <p>船長Aは、機関を後進にかけてB船から離れたところ、A船の右舷側の海面に同乗者B₁及び同乗者B₂（以下、同乗者2人のことを総称する場合「同乗者2人」という。）並びに船長Bが浮いていることを認め、救助しようとしたところ、船長Bが右舷中央付近に泳ぎ着き、A船に乗り込もうとしている状況を見て船長Bを引き揚げた。</p> <p>船長Aは、船長Bと共に同乗者2人をA船に引き揚げようとしたものの、ブルワークが高くて引き揚げられずにいたところ、付近で釣りを行っていた小型船舶（以下「C船」という。）が来援し、C船の船長と協力して同乗者2人をC船に引き揚げた。</p> <p>B船は、船長Bが1人で乗り組み、同乗者2人を乗せ、全員が救命胴衣を着用して07時30分ごろ才亀磯南東方沖に到着し、船首から錨を投入して船首が北北西方に向いた状態で釣りを開始した。</p> <p>船長Bは、船尾の両舷側の間に渡した板の中央部に座り、また、同乗者B₁は、船首方の甲板中央部に置いたクーラーボックスに座って右舷側を向き、同乗者B₂は、船体中央部の甲板上に置かれたバッテリー等の収納箱に座って左舷方を向いてそれぞれ釣りを行っていたところ、同乗者B₂が、左舷船尾方からB船に向かって航行して来るA船を認め、船長Bにその旨を伝えた。</p> <p>船長Bは、その場に立ち、左舷方を向き、大声を出して両手を振り、B船の存在を示し、同乗者2人も同様に声を出して両手を振っていたところ、A船が北方（B船から見て右方）へ向きを変えたように見えたので、B船を避けるものと思い、発声及び手を止めたが、再びB船の方に向かって来たため、大声を出して両手を振ったものの、09時30分ごろ、才亀磯灯標から真方位131° 370m付近において、B船とA船とが衝突し、B船の乗船者3人が海へ投げ出された。</p> <p>船長Aは、C船に引き揚げられた同乗者B₂の顔面から出血していることを認め、C船の船長に同乗者2人を乗せて小松島市和田島漁港へ向かうように依頼し、携帯電話で所属する漁業協同組合に救急車の</p>

写真4 B船の損傷状況（左舷後部）
