# 船舶事故調査報告書

平成26年7月3日

運輸安全委員会（海事専門部会）議決

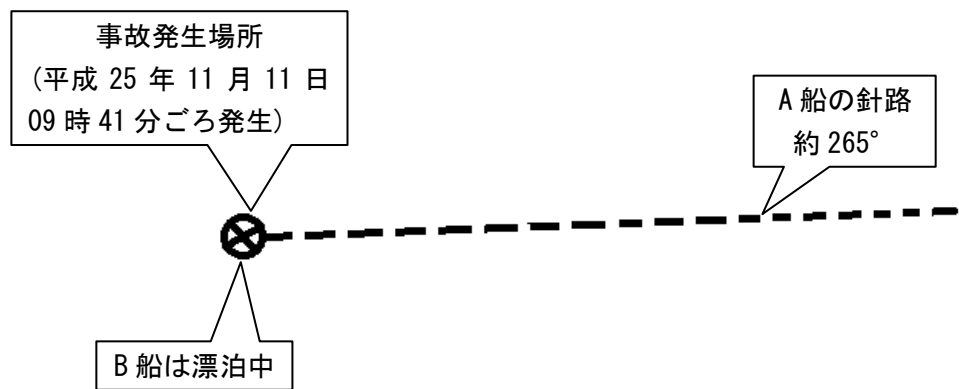
付図1 事故発生経過概略図

B船は、船長B及び機関長Bほか5人（日本国籍1人、インドネシア共和国籍4人）が乗り組み、犬吠埼東方沖において、前日から行っていたまぐろ延縄漁の操業を06時00分ごろ終了し、乗組員が、後片付けを済ませて居室で睡眠をとり、漁ろう長を兼ねている機関長Bが、操舵室で当直を行い、B船を漂泊させ、操舵室の右舷側に設置された椅子に腰を掛けて見張りを行っていたところ、居眠りに陥り、09時41分ごろA船の右舷船首とB船の右舷船首とが衝突した。

機関長Bは、衝突の衝撃で目を覚まし、A船から離れようとしてクラッチを前進に入れたが、機関室に浸水し、機関が停止して航行不能となったので、海上保安庁へ通報を行い、周辺海域にいるまぐろ漁船に救助を依頼したところ、付近で操業中の2隻の漁船が13時50分ごろ来援し、機関長B以外の乗組員が救助された。

機関長Bは、衝突時に右舷外板に生じた破口から機関室への浸水があることを認め、機関室の扉を閉めて観察したところ、沈没する様子がなかったことから、B船のえい航の手配を行い、B船に残ってえい航の準備を行った。

機関長Bから救助依頼を受けたB船の僚船（以下「僚船」という。）は、12日00時00分ごろB船及び来援した漁船と会合し、B船の乗組員全員が僚船に移乗した後、11時00分ごろB船のえい航を開始した。

機関長Bが手配したタグボート（以下「C船」という。）は、14日20時10分ごろ僚船及びB船と会合し、15日07時30分ごろ宮城県気仙沼市気仙沼漁港に向けてB船のえい航を開始したものの、16日の昼近くになって時化模様となり、20時40分ごろえい航索が切断した。

C船の船長は、B船の点滅灯を認め、レーダーでB船を確認し、来援した海上保安庁の巡視船と共にB船を監視していたものの、17日01時00分ごろB船を見失い、また、レーダーでも確認できなくなった。

僚船、C船及び巡視船は、B船の捜索を続けたが、発見できず、

<b>原因</b>	<p>本事故は、犬吠埼東方沖において、A船が西進中、B船が漂泊中、航海士Aが見張りを適切に行わず、また、機関長Bが居眠りに陥ったため、両船が衝突したことにより発生したものと考えられる。</p>
<b>参考</b>	<p>今後の同種事故等の再発防止に役立つ事項として、次のことが考えられる。</p> <ul style="list-style-type: none"> <li>・常に周囲の見張りを適切に行うこと。</li> </ul>

<ul style="list-style-type: none"><li>・睡眠不足や疲労が蓄積している場合は、2人体制で船橋当直を行うこと。</li><li>・海面反射の影響でレーダー画面の船舶の映像が認識できない場合、AIS情報がレーダーに表示できれば、衝突防止等に有効であることから、搭載義務のない船舶であっても、簡易型AIS装置の搭載が望まれる。</li></ul>
--	--
