MA2014-8

船舶事故調査報告書

事故種類	衝突
発生日時	平成25年12月26日 10時40分ごろ
発生場所	京都府京丹後市浜詰漁港北方沖（タカグリ） 京丹後市所在の浜詰港夕日第3防波堤灯台から真方位357°2.7海里（M）付近 （概位 北緯35°43.1′ 東経134°57.6′）
事故調査の経過	平成26年2月10日、本事故の調査を担当する主管調査官（神戸事務所）ほか1人の地方事故調査官を指名した。 原因関係者から意見聴取を行った。
事実情報 船種船名、総トン数 船舶番号、船舶所有者等 L×B×D、船質 機関、出力、進水等	A 漁船 よしだ丸、4.6トン KT3-9138（漁船登録番号）、個人所有 11.99m（Lr）×2.86m×0.78m、FRP ディーゼル機関、220.65kW、昭和63年10月2日 第251-13232号（船舶検査済票の番号） B 漁船 夕なぎ丸、0.74トン KT3-7946（漁船登録番号）、個人所有 3.80m（Lr）×1.41m×0.63m、FRP ガソリン機関、11.06kW、昭和56年6月16日 第251-21010号（船舶検査済票の番号）
乗組員等に関する情報	A 船長A 男性 83歳 一級小型船舶操縦士・特殊小型船舶操縦士・特定 免許登録日 昭和49年11月8日 免許証交付日 平成25年5月22日 （平成31年4月19日まで有効） B 船長B 男性 72歳 二級小型船舶操縦士・特殊小型船舶操縦士・特定 免許登録日 昭和51年1月9日 免許証交付日 平成23年4月27日 （平成29年3月25日まで有効）
死傷者等	A なし B 軽傷 1人（船長B）

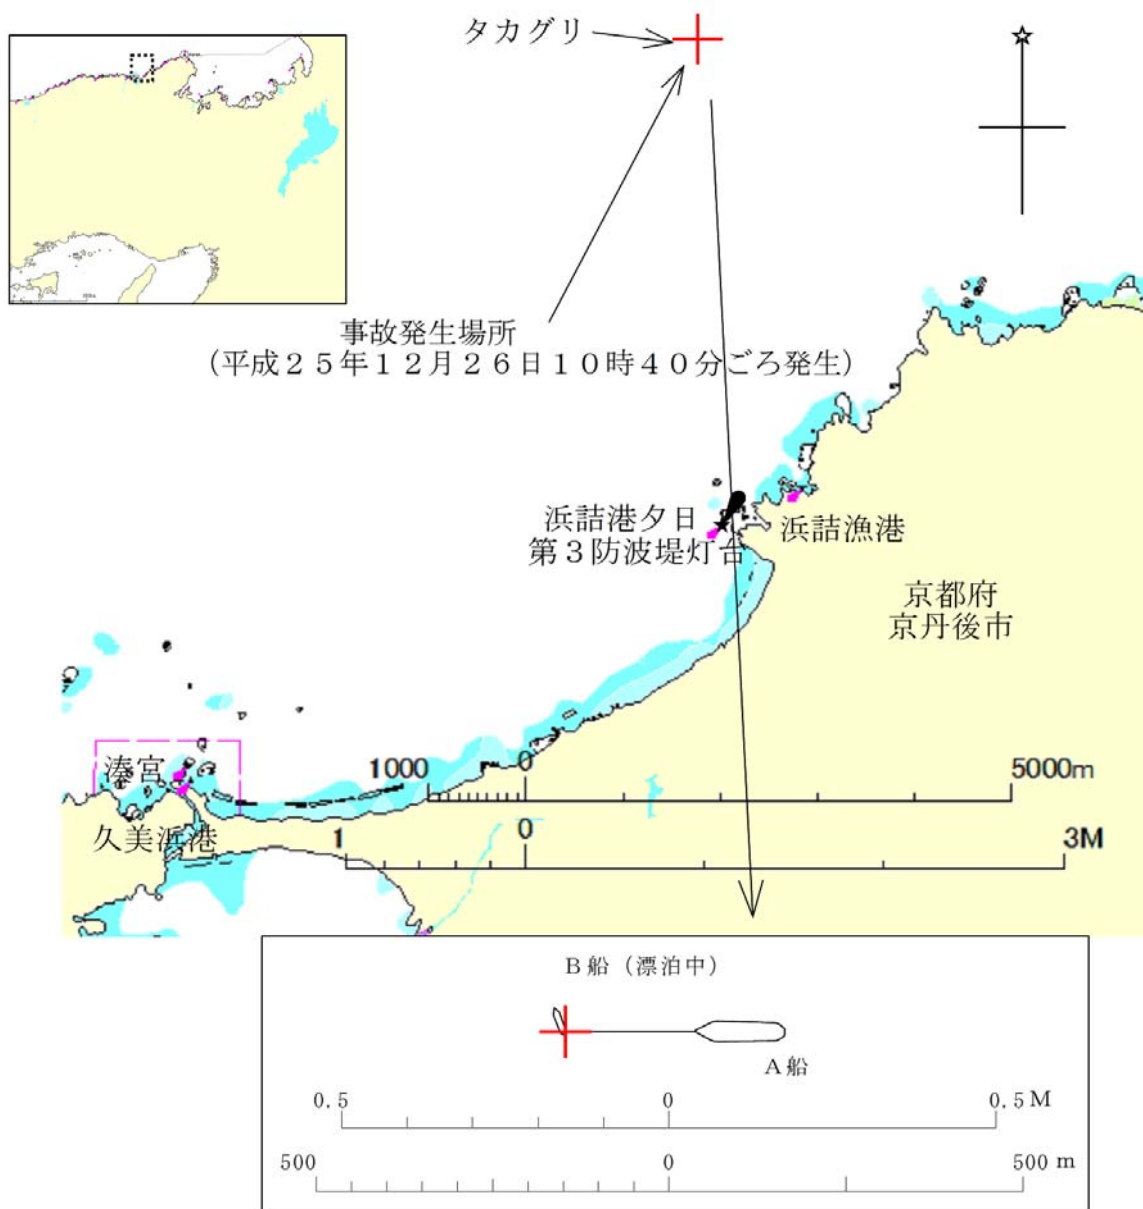
付図1 A船の推定航行経路図

<p>損傷</p>	<p>A 船首部に擦過傷 B 右舷船尾部に亀裂</p>
<p>事故の経過</p>	<p>A船は、船長Aが1人で乗り組み、浜詰漁港北方沖のタカグリと称する瀬の周辺において、はまちを対象として漁を行っていたが、漁獲が芳しくないで、船長Aが、別のポイントでもう1回操業すれば、帰るつもりであり、疑似針20個を取り付けた長さ約10mまで投入した釣り糸を手に持ち、操舵用リモコンを操作しながら、船尾甲板中央部に船首方を向いて立ち、約5分間移動しようと思ひ、機関を微速力前進とし、約3ノットの対地速力で自動操舵によって西進を始めた。</p> <p>A船は、約2分間航行した後、平成25年12月26日10時40分ごろ、浜詰港夕日第3防波堤灯台から真方位357° 2.7M付近において、A船の船首部とB船の右舷船尾部とが衝突した。</p> <p>船長Aは、ドーンという音と共に流木に当たったような衝撃を感じ、左舷側を流れていく人が見えたので、すぐに機関を止め、付近のプレジャーボートの支援を受けて船長Bを救助し、プレジャーボートの船長に船長Bを急いで移送してくれるように依頼した後、自力で京丹後市久美浜港に帰った。</p> <p>B船は、船長Bが1人で乗り組み、タカグリにおいて、船首を北西に向けて主機を停止し、右舷船尾部の物入れの上に左舷側を向いて腰を掛け、長さ約50mの釣り糸1本を左舷側の舷側から出して漂泊しながら漁を行っていた。</p> <p>船長Bは、ふと右後方を振り返ったところ、A船がすぐ間近に迫っていることに気付き、海に飛び込むと同時にB船の右舷船尾部とA船の船首部とが衝突した。</p> <p>船長Bは、海に飛び込む際、臀部が舷縁に当たり、打撲を負った。</p> <p>船長Bは、A船の乾舷が高いので、A船に引き上げてもらうことができず、来援したプレジャーボートに引き上げられ、浜詰漁港に移送された。また、B船は、別のプレジャーボートにえい航されて浜詰漁港に帰った。</p> <p>(付図1 A船の推定航行経路図 参照)</p>
<p>気象・海象</p>	<p>気象：天気 晴れ、風向 南、風力 1、視界 良好 海象：海上 平穏、潮汐 下げ潮の初期、海水温度 約14℃</p>
