船舶事故調査報告書

事故種類	衝突
発生日時	平成25年11月11日 14時30分ごろ
発生場所	山口県宇部市宇部港東方沖 宇部市所在の丸尾港防波堤灯台から真方位175° 5.1海里付近 (概位 北緯33° 53.1′ 東経131° 21.9′)
事故調査の経過	平成25年11月18日、本事故の調査を担当する主管調査官（門司事務所）ほか1人の地方事故調査官を指名した。 原因関係者から意見聴取を行った。
事実情報 船種船名、総トン数 船舶番号、船舶所有者等 L×B×D、船質 機関、出力、進水等	A 押船 第八十八たいせい、19トン 292-50285長崎、大石建設株式会社 11.93m×5.80m×2.08m、鋼 ディーゼル機関2基、1,518.00kW（合計）、平成25年3月 B 起重機船 第八大生 ^{たいせい} 、約1,907トン なし、大石建設株式会社 65.00m×25.00m×5.00m、鋼 機関なし、平成25年（建造年） C 漁船 拓海丸 ^{たくみ} 、4.4トン YG3-50801（漁船登録番号）、個人所有 10.62m（Lr）×2.82m×0.77m、FRP ディーゼル機関、48kW（動力漁船登録票による）、昭和60年3月21日
乗組員等に関する情報	A 船長A 男性 57歳 一級小型船舶操縦士・特殊小型船舶操縦士・特定 免許登録日 昭和55年7月18日 免許証交付日 平成25年4月3日 （平成30年4月22日まで有効） C 船長C 男性 52歳 一級小型船舶操縦士・特殊小型船舶操縦士・特定 免許登録日 平成7年6月1日 免許証交付日 平成21年8月31日 （平成27年5月31日まで有効）

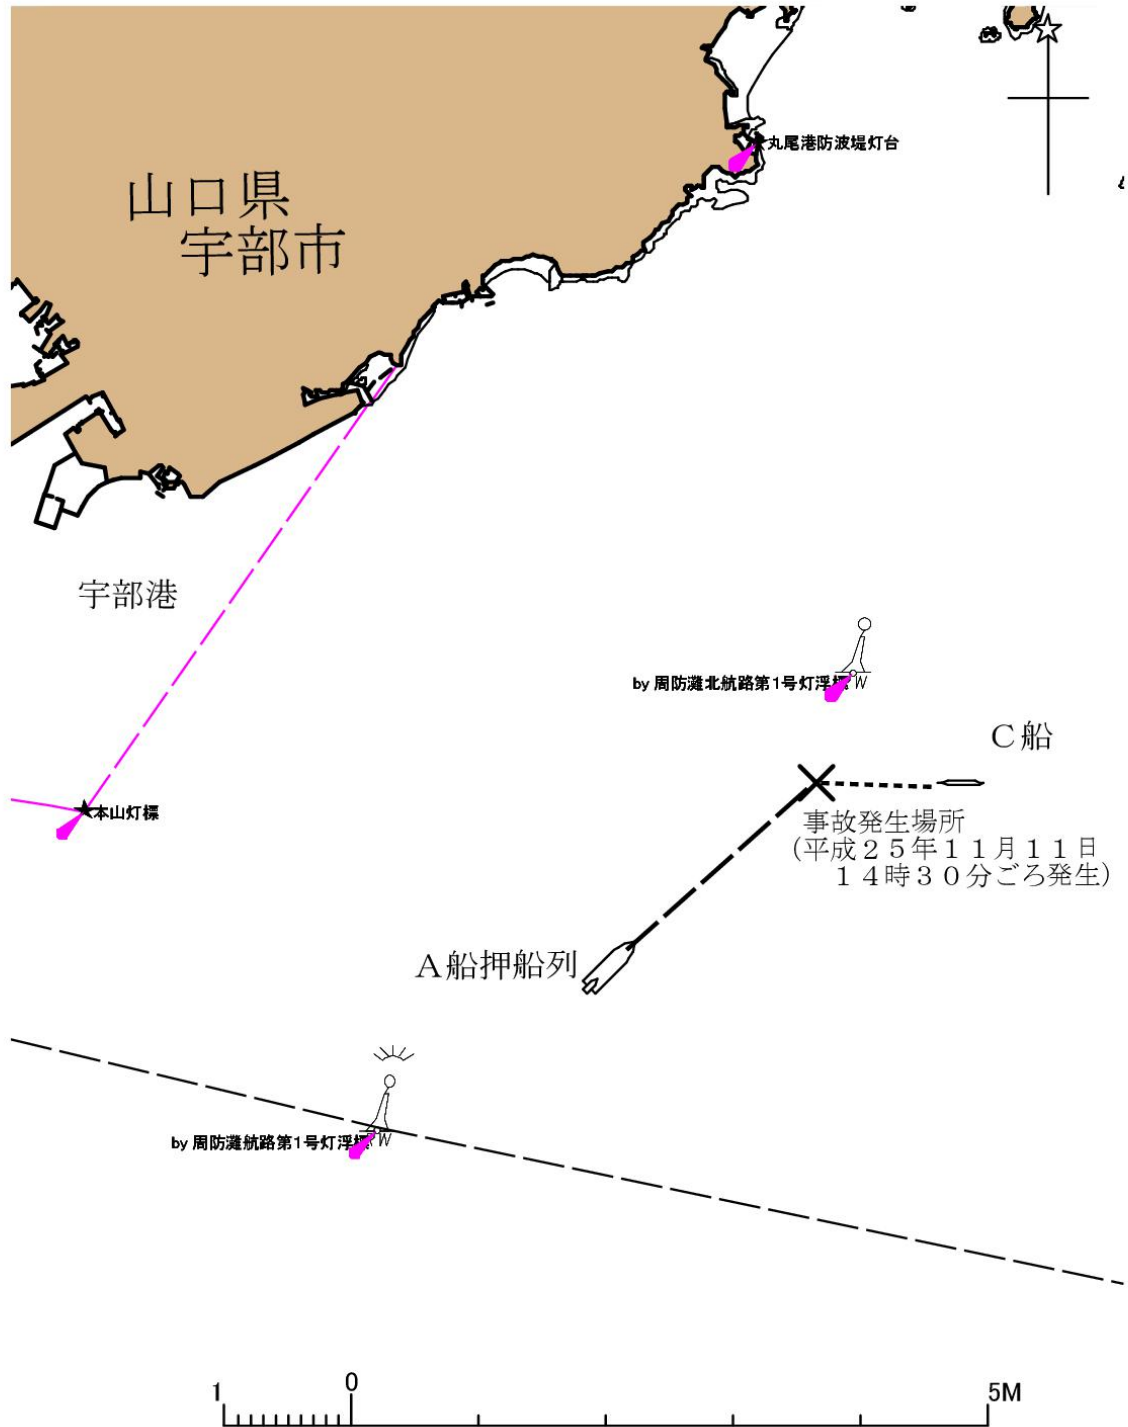
付図1 事故発生経過概略図

死傷者等	なし
損傷	A なし B 右舷外板に擦過傷 C 船首を圧壊
事故の経過	<p>A船は、船長A及び甲板員Aが乗り組み、船首に回転式クレーン及び船尾両舷にスパッドを備えたB船に4人の甲板員を乗せ、B船の船尾嵌合部に船首を油圧シリンダ等で固定して全長が約67mとなるA船押船列を構成し、約7.0ノット(kn)の速力(対地速力、以下同じ。)で宇部港南東沖を北東進した。</p> <p>船長Aは、操縦席で見張り及び手動操舵を行い、右舷船首方約600mの所において、低速力で接近しているC船を見たが、A船の左舷側を反航して来る貨物船の動静に気を取られて航行していたところ、B船の右舷至近に接近したC船を認め、何もできず、平成25年11月11日14時30分ごろ、宇部港東方沖において、B船の右舷外板にC船の船首が衝突した。</p> <p>C船は、船長C及び甲板員Cが乗り組み、宇部港東方沖で早朝から小えびを狙って桁底引き網漁に従事していたが、昼を過ぎて風が強まってきたので、船長Cが、最後の網にしようとし、船尾から桁底引き網を海底に降ろした。</p> <p>船長Cは、桁底引き網を降ろした後、周囲を見回したが、危険な関係となる船舶を見なかったので、約2.5knの速力で自動操舵として西進し、操舵室後方の後部甲板上において、甲板員と共に前回の操業で水揚げをした漁獲物を選別しているうち、ふと前方を見たところ、船首至近に接近したB船の右舷を認め、手を伸ばして機関のクラッチを中立としたが、C船船首がB船の右舷に衝突した。</p> <p>船長Aは、衝突後、海上保安庁に通報したところ、現場で待機するように指示があったので、B船が錨を降ろし、C船を舷側につないで巡視船の到着を待った。</p> <p>(付図1 事故発生経過概略図 参照)</p>
気象・海象	<p>気象：天気 曇り、風向 西、風力 4、視界 良好</p> <p>海象：波高 約1m、潮汐 上げ潮の末期</p>
その他の事項	<p>船長Aは、長崎県内での作業船の運航については経験が豊富であったものの、押船の船長は本事故の約3か月前からであり、本事故海域に来たのは初めてであった。</p> <p>船長Aは、本事故後、A船の左舷側を反航して来る貨物船の動静に気を取られ、C船の存在を失念していたものと思った。</p> <p>船長Cは、C船に漁労に従事している船舶を示す形象物を掲げていなかったが、船尾から網を出して低速で航行する様子から、他船はC船が漁労中であることが分かるはずだと思っていた。</p> <p>C船は、汽笛等の装備がなかった。</p>

<p>分析</p> <p>乗組員等の関与 船体・機関等の関与 気象・海象の関与 判明した事項の解析</p>	<p>A あり、C あり A なし、C なし A なし、C なし</p> <p>A 船押船列は、宇部港東方沖を北東進中、船長Aが、右舷船首方から接近して来るC船を見たものの、左舷側を反航して来る貨物船の動静に気を取られていたことから、C船の存在を失念し、C船を右舷至近に接近して認め、A船押船列のB船とC船が衝突したものと考えられる。</p> <p>C船は、宇部港東方沖を西進して操業中、船長Cが、危険な関係となる船舶を見なかったため、漁獲物を選別していたことから、A船押船列のB船を船首至近に接近して認め、C船とB船が衝突したものと考えられる。</p>
<p>原因</p>	<p>本事故は、宇部港東方沖において、A船押船列が北東進中、C船が西進して操業中、船長Aが左舷側を反航して来る貨物船の動静に気を取られ、また、船長Cが漁獲物を選別していたため、A船押船列のB船とC船が衝突したことにより発生したものと考えられる。</p>
<p>参考</p>	<p>今後の同種事故等の再発防止に役立つ事項として、次のことが考えられる。</p> <ul style="list-style-type: none"> ・ 船橋当直者は、常に視覚、聴覚及びそのときの状況に適した他の手段により、適切に見張りを行うこと。 ・ 操業中であっても、適切な見張りを妨げる作業は行わないこと。 ・ 操業中の漁船は、形象物を掲げること。
