# 船舶事故調査報告書

平成27年9月3日

運輸安全委員会（海事専門部会）議決

| 事故種類 | 転覆 |

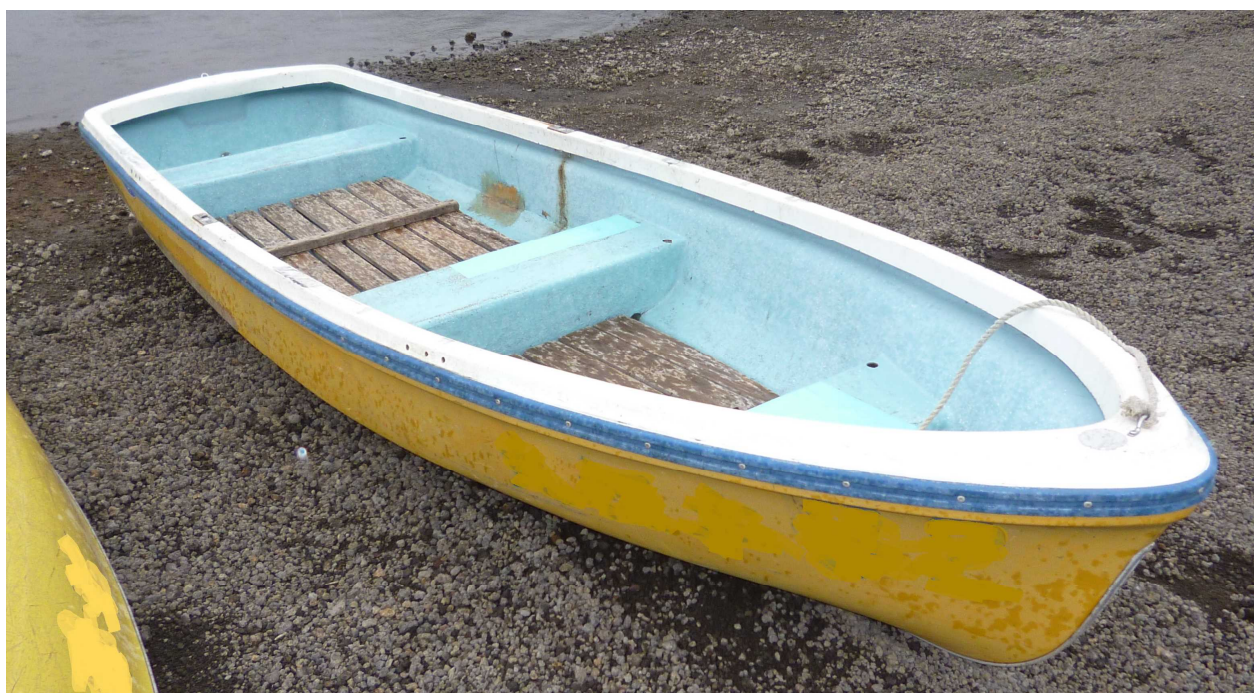
写真1 本船

| <b>事実情報</b><br>船種船名、総トン数<br>船舶番号、船舶所有者等<br>L×B×D、船質<br>機関、出力、進水等 | <p>手漕ぎボート 82<sup>もとす</sup>本栖丸、総トン数なし</p> <p>なし、本栖湖観光協会</p> <p>3.60m×1.10m×0.45m、FRP</p> <p>電動モーター船外機、不明、不明</p> |
| 損傷 | 電動船外機に濡損 |

| <b>参考</b> | <p>今後の同種事故等の再発防止及び被害の軽減に役立つ事項として、次のことが考えられる。</p> <ul style="list-style-type: none"> <li>・手漕ぎボートでは、ボートの復原力を減少させないように低い体勢で釣りを行うこと。</li> <li>・突発的な事故などが発生したときに備え、防水型の携帯電話などを身につけておくこと。</li> </ul> |
