船舶事故調査報告書

平成27年9月3日

運輸安全委員会（海事専門部会）議決

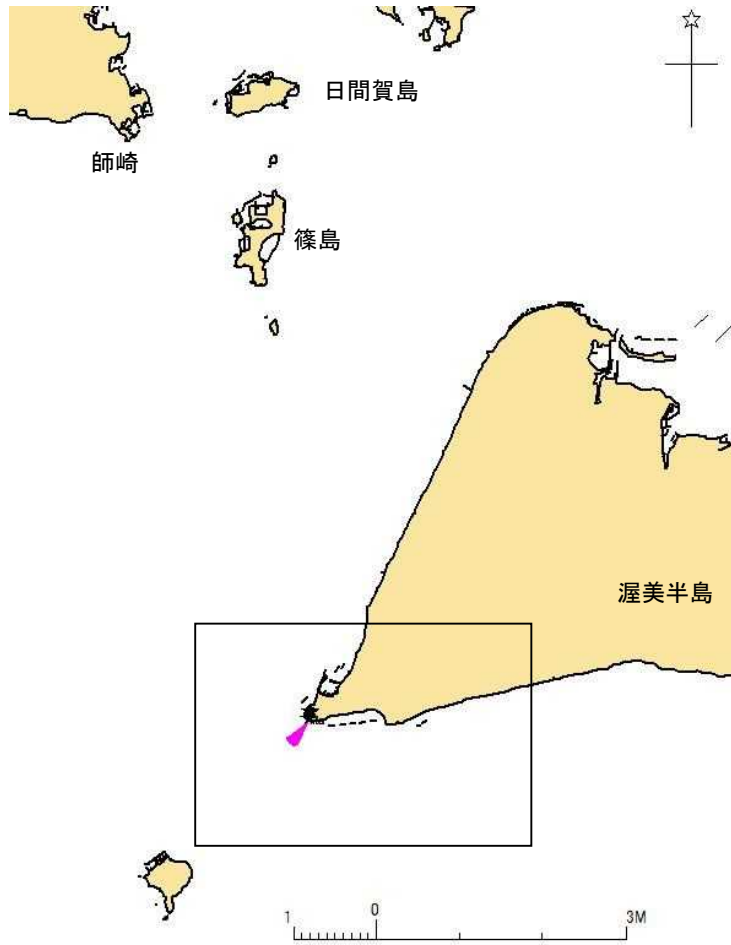
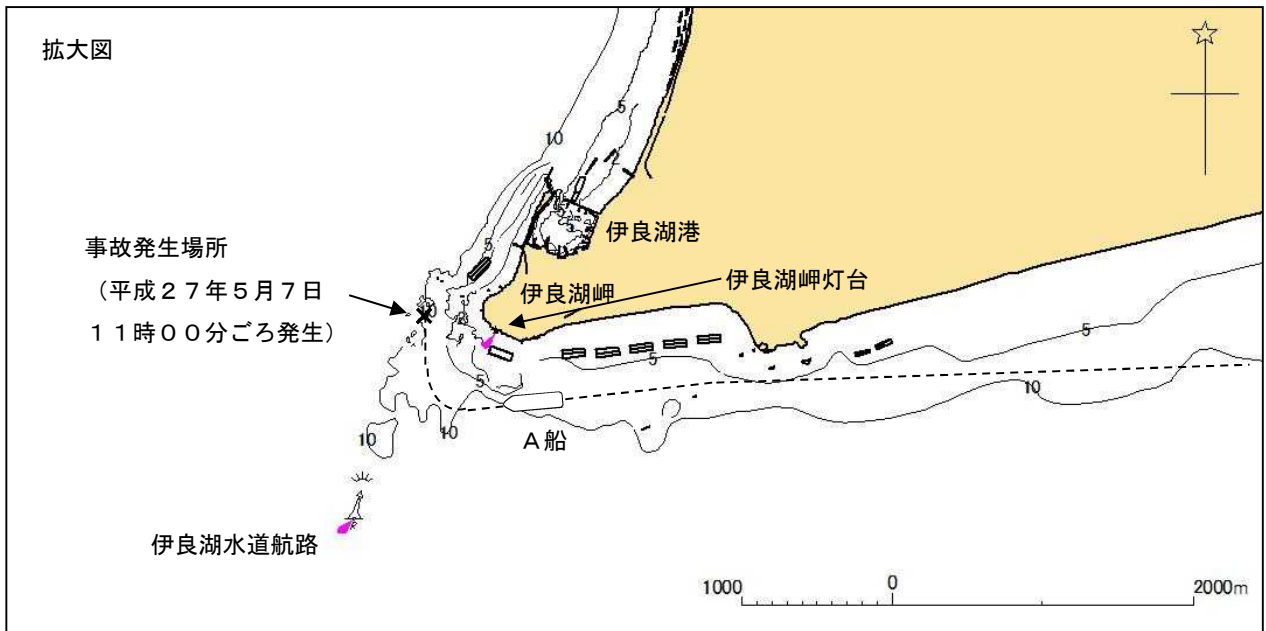
付図1 事故発生経過概略図

<p>向けて約17～18ノット(kn)の対地速力で手動操舵により伊良湖岬南方沖を西進していた。</p> <p>船長Aは、伊良湖岬南西沖において、伊良湖岬と伊良湖水道航路との間に向かって漁船群が北進しているのを見て、漁船が少ない伊良湖岬寄りに向けようと針路を北方へ変更した際、船首方を見て他船を見掛けず、左舷方の漁船群との距離を保つように航行していたところ、平成27年5月7日11時00分ごろ、衝撃音を聞いた。</p> <p>船長Aは、主機を停止し、左舷後方にB船を認めて衝突したことを知り、B船に接近し、海面に漂流していた船長BがB船に乗り込んだところを見て、B船の右舷側に着けてA船にB船の2人を移乗させ、B船のえい航を僚船に依頼した後、A船でB船の2人を伊良湖港に運んだ。</p> <p>B船は、船長Bが1人で乗り組み、知人1人(以下「同乗者B」という。)を乗せ、船長Bが、伊良湖岬と伊良湖水道航路との中間付近に着いて釣りを始めようとしたところ、南東方から接近して来る漁船群を認め、それらから離れようと思い、伊良湖岬寄りに移動し、船首を東北東方に向け、船外機を中立運転として漂泊を開始した。</p> <p>B船は、船長Bが操縦台の後ろの椅子に、同乗者Bが操縦台の前の椅子にそれぞれ腰を掛け、左舷方を向いて釣りを始めた。</p> <p>B船は、船長Bが、機関音を聞いて、振り向くと右舷方約5～10mに接近したA船を認め、衝突の危険を感じ、立って大声で叫んだものの、どうすることもできず、その右舷とA船の左舷船首とが衝突した。</p> <p>船長Bは、衝撃で海に投げ出されて漂流し、戻って来たA船が投げたロープを受け取って泳いでB船に戻り、意識を失って倒れている同乗者Bを見付けて声を掛けたところ、同乗者Bの意識が回復したことを確認した。</p> <p>船長B及び同乗者Bは、伊良湖港に運ばれ、救急車で病院に搬送され、船長Bが左上腕挫傷、同乗者Bが右肩打撲とそれぞれ診断された。</p> <p>B船は、A船の僚船により伊良湖港にえい航された。</p> <p>(付図1 事故発生経過概略図、写真1 A船の操舵室船首側、写真2 B船の船首部 参照)</p>

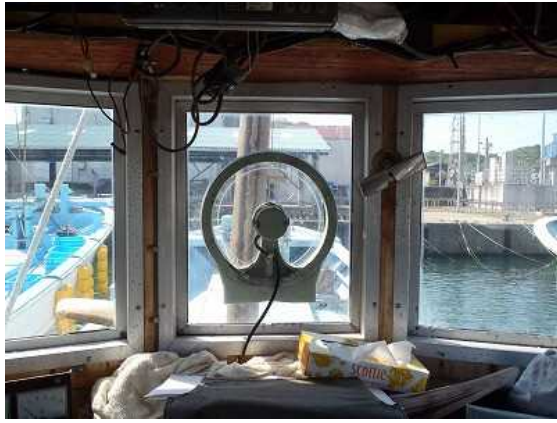
写真1 A船の操舵室船首側

<p>乗組員Aは、船長の右舷側に腰を掛け、A船が北方へ針路を変える前、目視で右舷船首方に1隻の船を認めたものの、魚群探知機による魚群の探索に気を取られており、その旨を船長には伝えていなかったが、本事故後、右舷船首方に認めた1隻の船がB船であると思った。</p> <p>船長Aは、漁船の乗船経験が約60年あり、いつも操業を終えた漁船群が伊良湖岬西方沖で一緒になるが、帰港先がそれぞれ異なるので、針路を変えた漁船と接近することがないように注意して操船していた。</p> <p>船長Aは、本事故後、漁船群からの引き波によって波が高くなっていたこと、船首側の窓枠、旋回窓の窓枠及び駆動部、操舵室前の支柱などで死角が生じたことが影響し、B船を見付けにくくなっていたのではなかったのかと思った。</p> <p>B船は、水面から船体船尾寄りの操縦台上面までの高さが約90cmであった。</p> <p>船長Bは、釣りに夢中になっていて、接近するA船に気付かなかった。</p> <p>船長Bは、約23～24年前からプレジャーボートに乗り、年に約30回出航して釣りを楽しんでいた。</p> <p>船長B及び同乗者Bは、救命胴衣を着用していた。</p>
<p>分析</p> <p>乗組員等の関与 船体・機関等の関与 気象・海象等の関与 判明した事項の解析</p>	<p>A あり、B あり A なし、B なし A なし、B なし</p> <p>A船は、伊良湖水道航路と伊良湖岬との間を漁船群が帰航する状況下、伊良湖岬西方沖を北進中、船長Aが、左舷方の漁船群との距離を保つように注意を向け、船首方の見張りを適切に行っていなかったことから、B船に気付かず、B船と衝突したものと考えられる。</p> <p>B船は、伊良湖水道航路と伊良湖岬との間を漁船群が帰航する状況下、伊良湖岬西方沖で漂泊中、船長Bが、魚釣りに意識を集中し、周囲の見張りを行っていなかったことから、接近するA船に気付かず、A船と衝突したものと考えられる。</p>
<p>原因</p>	<p>本事故は、伊良湖水道航路と伊良湖岬との間を漁船群が帰航する状況下、伊良湖岬西方沖において、A船が北進中、B船が漂泊中、船長Aが、左舷方の漁船群との距離を保つように注意を向け、船首方の見張りを適切に行っていなかったため、B船に気付かず、また、船長Bが、魚釣りに意識を集中し、周囲の見張りを行っていなかったため、接近するA船に気付かず、両船が衝突したことにより発生したものと考えられる。</p>

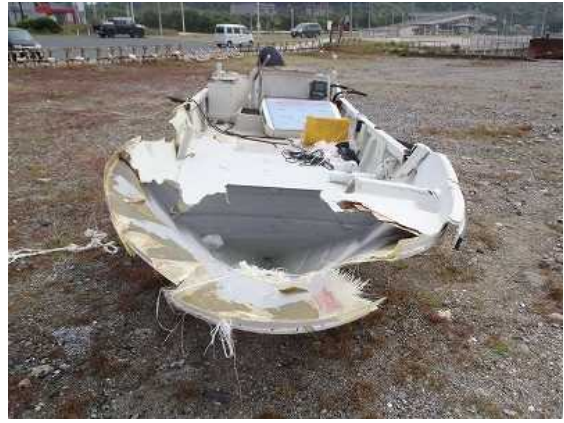
写真2 B船の船首部

事故種類	衝突
発生日時	平成27年5月7日 11時00分ごろ
発生場所	愛知県田原市の伊良湖岬西方沖 伊良湖岬灯台から真方位281°500m付近 (概位 北緯34°34.82' 東経137°00.67')
事故調査の経過	平成27年5月7日、本事故の調査を担当する主管調査官（横浜事務所）ほか1人の地方事故調査官を指名した。 原因関係者から意見聴取を行った。
事実情報 船種船名、総トン数 船舶番号、船舶所有者等 L×B×D、船質 機関、出力、進水等	A 漁船 第五永正丸 ^{えいしょう} 、10トン AC2-3348（漁船登録番号）、個人所有 13.95m(Lr)×3.75m×1.50m、FRP ディーゼル機関、漁船法馬力数120、昭和58年5月14日 B プレジャーボート 中根丸 ^{なかね} 、5トン未満 240-35519愛知、個人所有 6.71m(Lr)×2.02m×0.76m、FRP ガソリン機関（船外機）、66.2kW、平成5年11月
乗組員等に関する情報	A 船長A 男性 77歳 一級小型船舶操縦士・特殊小型船舶操縦士・特定 免許登録日 昭和53年2月3日 免許証交付日 平成24年10月22日 (平成30年2月28日まで有効) B 船長B 男性 46歳 二級小型船舶操縦士・特殊小型船舶操縦士・特定 免許登録日 平成4年3月10日 免許証交付日 平成23年11月21日 (平成29年3月9日まで有効)
死傷者等	A なし B 軽傷 2人（船長B及び同乗者B）
損傷	A 船首左舷外板に擦過傷 B 船首部に割損、右舷中央部外板に破損、右舷船尾外板に亀裂
事故の経過	A船は、船長A及び乗組員Aが乗り組み、渥美半島南岸沖での操業を終え、船長Aが操舵室の椅子に腰を掛け、愛知県南知多町師崎港に
