## 船舶事故調査報告書

事故種類	衝突
発生日時	平成26年6月15日 06時12分ごろ
発生場所	福岡県新宮町相島西方沖 筑前相島灯台から真方位234°360m付近 （概位 北緯33°45.58′ 東経130°21.44′）
事故調査の経過	平成26年9月24日、本事故の調査を担当する主管調査官（門司事務所）ほか1人の地方事故調査官を指名した。 原因関係者から意見聴取を行った。
<b>事実情報</b> 船種船名、総トン数 船舶番号、船舶所有者等 L×B×D、船質 機関、出力、進水等	A 漁船 第一幸漁丸、3.1トン FO3-31731（漁船登録番号）、個人所有 10.10m（Lr）×2.04m×0.91m、FRP ディーゼル機関、118kW、平成元年6月30日 第290-35069号（船舶検査済票の番号） B プレジャーボート 北村丸、5トン未満 250-11900福岡、個人所有 5.38m（Lr）×1.95m×0.87m、FRP ガソリン機関、36.77kW、昭和61年3月20日（建造）
乗組員等に関する情報	A 船長A 男性 70歳 一級小型船舶操縦士・特殊小型船舶操縦士・特定 免許登録日 昭和49年12月6日 免許証交付日 平成22年3月18日 （平成27年5月9日まで有効） B 船長B 男性 50歳 一級小型船舶操縦士・特殊小型船舶操縦士・特定 免許登録日 昭和60年4月18日 免許証交付日 平成22年2月5日 （平成27年4月17日まで有効）
死傷者等	A なし B 軽傷 4人（船長B、同乗者B <sub>1</sub> 、同乗者B <sub>2</sub> 及び同乗者B <sub>3</sub> ）
損傷	A 右舷船首外板に破口 B 船首外板に破口、船首甲板に破口及びアンカー台脱落
事故の経過	A船は、船長Aが1人で乗り組み、新宮町相島漁港を出港し、相島

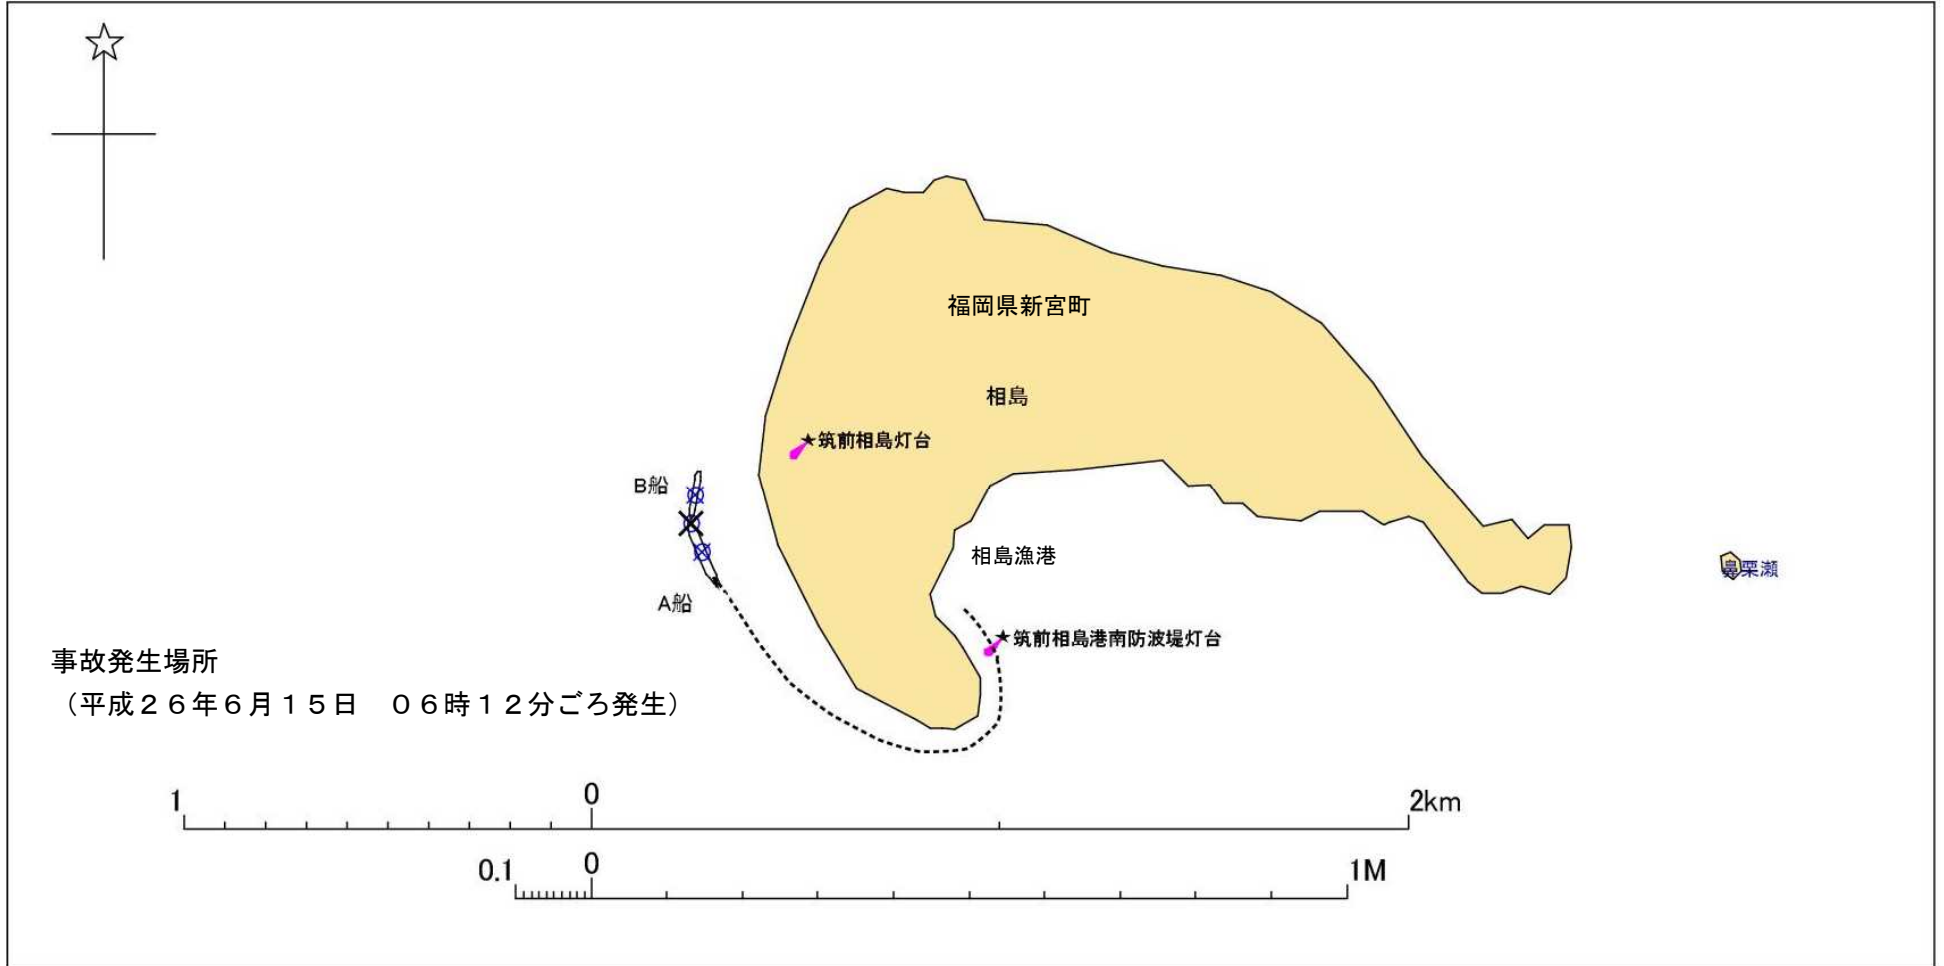
付図1 事故発生経過概略図

<p>西方沖を約8ノットの対地速力で北北西進していた。</p> <p>A船は、船長Aが、操舵室の椅子に腰を掛けて目視で見張りを行い、A船の左舷方を次々に追い抜いて行く僚船の方を見たりしながら操船していたところ、平成26年6月15日06時12分ごろ、A船の右舷船首とB船の船首とが衝突した。</p> <p>船長Aは、A船を停止してB船の乗船者に傷の具合及びB船の損傷状態を尋ね、所属する漁業協同組合で話し合いをすることを提案した。</p> <p>B船は、船長Bが1人で乗り組み、知人3人（以下「同乗者B<sub>1</sub>」、「同乗者B<sub>2</sub>」及び「同乗者B<sub>3</sub>」という。）を乗せ、新宮町の湊川下流の係留場所を出発し、15日06時00分ごろ相島西方沖で船外機を止め、船首を南方に向けて錨泊を始めた。</p> <p>船長B及び同乗者3人は、B船の沖側を何隻もの漁船が通り過ぎて行くのを見たが、10m以上離れていたため、気にすることもなく釣りをしていた。</p> <p>船長Bは、B船の右舷後部に立って西方沖を向いて釣りをしていたところ、船首方約100mのところに、A船がB船に向かって近づいて来ることに気づき、その旨を同乗者に知らせた。</p> <p>船長Bは、A船との距離が約80mになったとき、A船の接近が気になり始め、その後A船を注視していたところ、約20～30mまで近づいてもA船の針路と速力が変わらないので、全員に声を掛け、立ち上がって大声を出し、両手を振って存在を知らせようとしたものの、B船に気付いた様子がA船に感じられなかった。</p> <p>B船は、錨泊を続け、A船が衝突し、その衝撃で船長B及び同乗者3人が転倒した。</p> <p>船長Bは、衝突後、同乗者の安否を確認し、B船の損傷状況を調べ、自力航行が可能だったので、A船と共にA船が所属する漁業協同組合に向かった。</p> <p>A船及びB船は、それぞれ自力で相島漁港に入港し、船長A、船長B及び同乗者3人が漁業協同組合で話し合いを行った後、B船は、新宮漁港に着岸して、船長B及び同乗者3人が病院に行った。</p> <p>診断の結果、船長Bは頸椎捻挫及び左上肢挫傷等、同乗者B<sub>1</sub>は右肩腱板断裂及び右頸椎症性神経根症等、同乗者B<sub>2</sub>は頸椎捻挫及び両膝打撲等、同乗者B<sub>3</sub>は頸椎捻挫及び腰部打撲傷と診断され、それぞれ通院治療を受けた。</p> <p>(付図1 事故発生経過概略図 参照)</p>

<p>い、左舷方を追い抜いて行く僚船を見ていた。</p> <p>A船は、レーダーがなかった。</p> <p>船長Bは、B船の右舷後部に立ち、同乗者B<sub>1</sub>は左舷後部に立ち、同乗者B<sub>2</sub>は左舷前部でクーラーボックスに腰を掛け、同乗者B<sub>3</sub>は前部中心線上付近で釣りをしていた。</p> <p>船長Bは、B船の沖側を何隻もの漁船が通り過ぎて行ったのを見ていたので、A船も針路を変えてB船の沖側を通り過ぎるものと思った。</p> <p>B船は、錨泊中を示す黒色の球形形象物、有効な音響による信号を行う手段を備えていなかった。</p> <p>船長Aは、救命胴衣を着用していなかった。</p> <p>船長B、同乗者B<sub>1</sub>及び同乗者B<sub>2</sub>は、救命胴衣を着用していなかったが、同乗者B<sub>3</sub>は膨張式救命胴衣を着用していた。</p>
<p><b>分析</b></p> <p>乗組員等の関与</p> <p>船体・機関等の関与</p> <p>気象・海象等の関与</p> <p>判明した事項の解析</p>	<p>A あり、B なし</p> <p>A なし、B なし</p> <p>A なし、B なし</p> <p>A船は、相島西方沖を北北西進中、船長Aが、前路にプレジャーボートを見掛けなかったため、他船はいないものと思い、追い抜いて行く僚船を見ていて、前方の見張りを適切に行っていなかったことから、B船に気付かず、B船に衝突したものと考えられる。</p> <p>B船は、相島西方沖で釣りをして錨泊中、船長Bが、船首方約100mの所に接近するA船を視認し、A船が針路を変えてB船の沖側を通り過ぎるものと思っていたところ、A船が針路及び速力を変えずに接近して来るので、同乗者と共に立ち上がり、大声を出し、両手を振って存在を知らせようとしたものの、A船が衝突したものと考えられる。</p>
<p><b>原因</b></p>	<p>本事故は、相島西方沖において、A船が北北西進中、B船が釣りをして錨泊中、船長Aが、前路にプレジャーボートを見掛けなかったため、他船はいないものと思い、追い抜いて行く僚船を見ていて、前方の見張りを適切に行っていなかったため、両船が衝突したことにより発生したものと考えられる。</p>
