船舶事故調査報告書

事故種類	乗組員死亡
発生日時	平成27年3月8日 22時46分ごろ
発生場所	愛媛県伊方町佐田岬北西方沖 佐田岬灯台から真方位315°8,100m付近 （概位 北緯33°23.64′ 東経131°57.25′）
事故調査の経過	平成27年3月9日、本事故の調査を担当する主管調査官（広島事務所）ほか1人の地方事故調査官を指名した。 原因関係者から意見聴取を行った。
事実情報 船種船名、総トン数 船舶番号、船舶所有者等 L×B×D、船質 機関、出力、進水等	A 漁船 常栄丸、4.99トン OT3-8678（漁船登録番号）、個人所有 10.86m（Lr）×2.69m×0.78m、FRP ディーゼル機関、48kW（動力漁船登録票による）、昭和56年2月9日 B 漁船 福與丸、4.9トン OT3-8901（漁船登録番号）、個人所有 11.00m（Lr）×3.06m×0.92m、FRP ディーゼル機関、48kW（動力漁船登録票による）、昭和63年4月27日
乗組員等に関する情報	A 船長A 男性 64歳 一級小型船舶操縦士・特殊小型船舶操縦士・特定 免許登録日 昭和50年12月2日 免許証交付日 平成22年4月23日 （平成27年10月24日まで有効） B 船長B 男性 54歳 一級小型船舶操縦士・特殊小型船舶操縦士・特定 免許登録日 昭和60年6月20日 免許証交付日 平成22年4月23日 （平成27年6月19日まで有効）
死傷者等	A なし B 死亡 1人（船長B）
損傷	A 漁具 袖網及び袋網に破損 B 漁具 張り竹に折損等

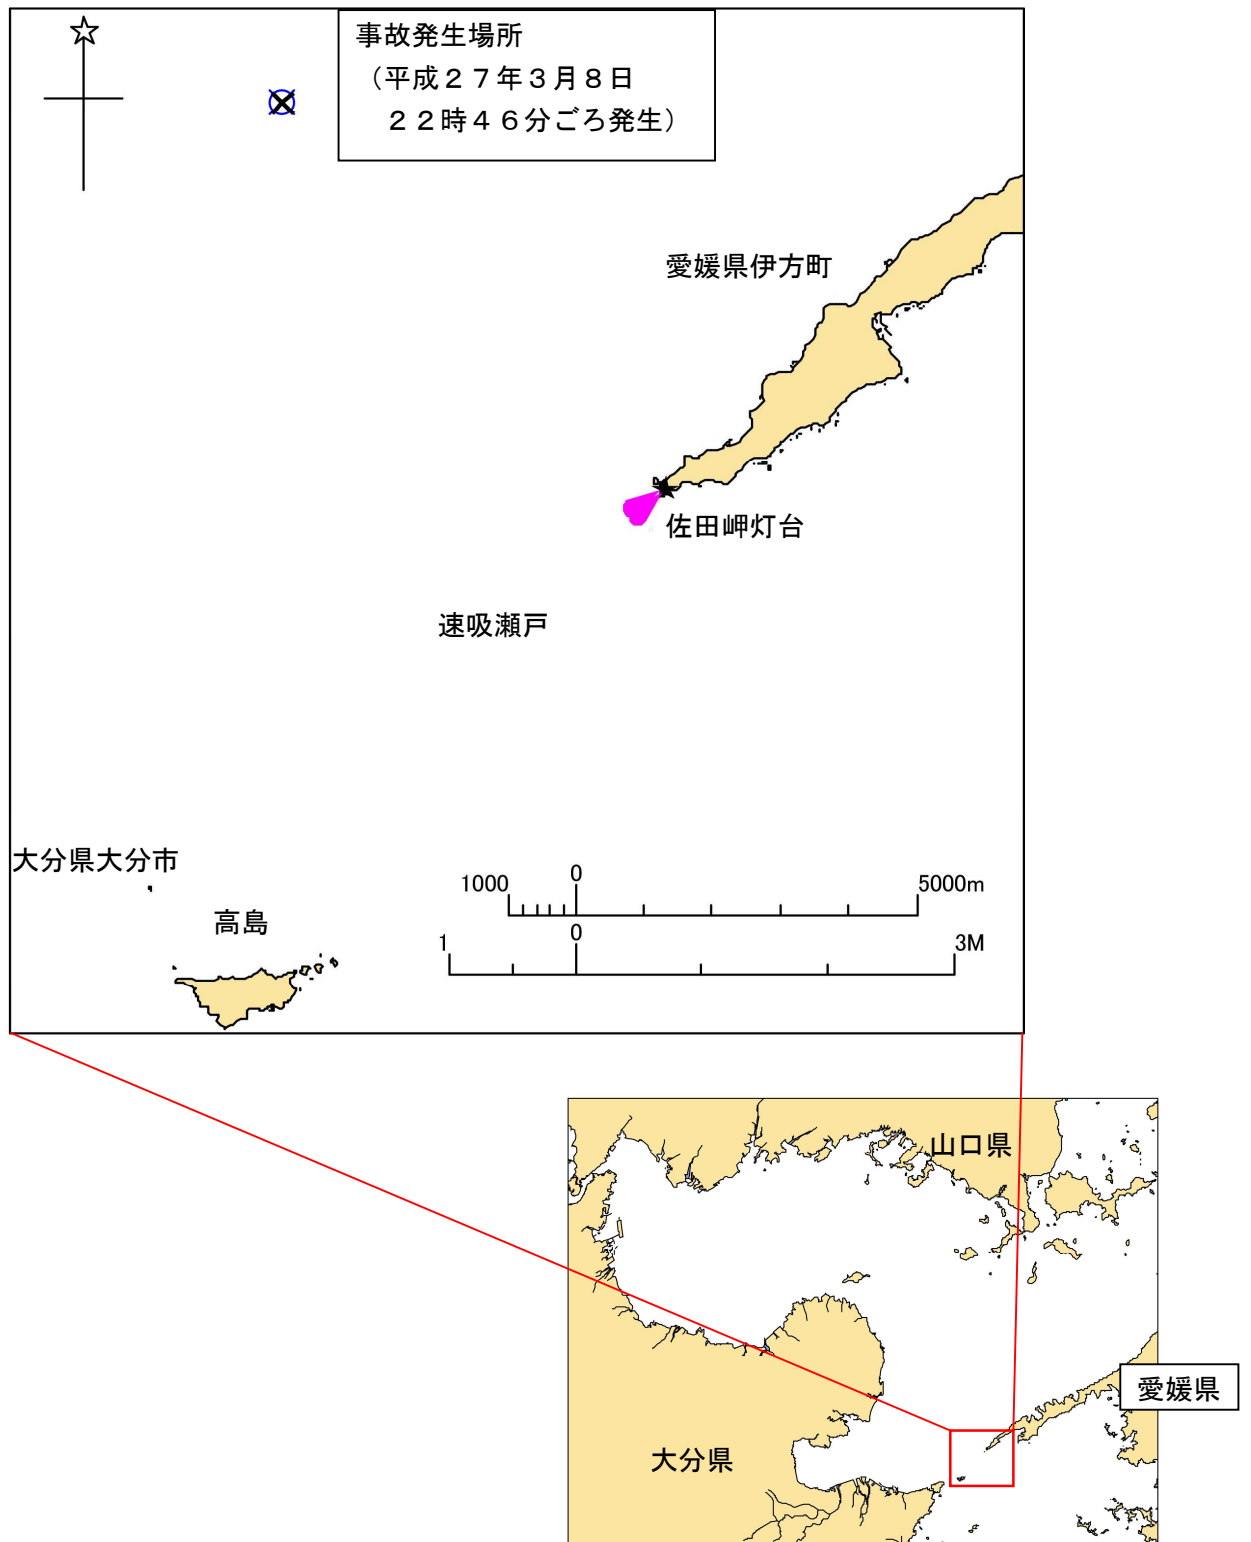
付図1 事故発生場所概略図

<p>事故の経過</p>	<p>A船は、船長Aが1人で乗り組み、小型機船底びき網漁を行うため、平成27年3月8日19時30分ごろ大分県杵築市守江港を出港し、21時25分ごろ、大分県大分市関崎の北東方沖から針路を北北東方に向けてえい網を始めた。</p> <p>船長Aは、22時00分ごろ、A船の漁具が海底に引っ掛かり、A船が停止したので、付近で操業している僚船にA船の漁具が海底に引っ掛かっていることを知らせるため、黄色と青色の回転灯を点灯し、引っ掛かった漁具を海底から外すためネットローラで巻いていたところ、漁具が緊張して巻けなくなった。</p> <p>船長Aは、船長Bから漁業無線で、A船の漁具とB船の漁具とが絡まった旨の連絡があり、B船の漁具がA船の漁具の上に乗った状態で、両船の漁具が絡まっていることを船長Bと確認した。</p> <p>船長Aは、船長Bと相談し、B船がB船の漁具を巻き揚げながらA船の右舷側から接近し、A船の船尾方を通過してその左舷側に右舷着けして絡まった漁具を解くこととした。</p> <p>船長Bは、B船の船尾端付近の右舷寄りの場所に立ち、船尾甲板の前部に設置されたネットローラを遠隔操縦用のロープで操作し、絡まった漁具を巻き揚げる作業を開始した。</p> <p>船長Aは、船長BがB船の漁具を巻き揚げていたところ、‘A船のまた綱’（以下「本件ロープ」という。）、両船の網及び‘折れたB船の張り竹’（以下「本件張り竹」という。）が、それぞれ絡まった状態で海面に上がって来たことを認めた。</p> <p>船長Bは、B船の船尾端付近で、緊張した状態の漁具のそばに立ち、海面をのぞき込んだ姿勢で絡まった漁具をネットローラで巻き揚げていたところ、本件張り竹が当たり、船尾ブルワーク上に仰向けに倒れた。</p> <p>船長Aは、直ちに船長Bに駆けよって手を握り、呼び掛けたが反応がなく、また、船長Bの首に絡まった本件ロープを外そうとしたものの、本件ロープには海中にある絡まった漁具の重さが掛かり、船長A1人の力では取り外すことができず、漁業無線で僚船に援助を要請した。</p> <p>船長Bは、船長A及び来援した僚船の船長たちによって救出され、1隻の僚船に乗せられ、心肺蘇生を受けながら守江港に運ばれた。</p> <p>船長Bは、待機していた救急車で病院に搬送され、医師により死亡が確認された。</p> <p>僚船の船長の1人は、漁業無線を聞き、海上保安庁に本事故の発生を通報した。</p> <p>船長Bの死因は、頸部圧迫による窒息であった。 （付図1 事故発生場所概略図 参照）</p>
