# 船舶事故調査報告書

平成27年11月12日  
運輸安全委員会（海事専門部会）議決

事故種類	乗組員負傷
発生日時	平成26年5月7日 05時34分ごろ
発生場所	鳥取県鳥取市夏泊 <sup>なつどまり</sup> 漁港北方沖 長尾鼻灯台から真方位288° 680m付近 (概位 北緯35° 32.29′ 東経134° 00.02′)
事故調査の経過	平成26年8月28日、本事故の調査を担当する主管調査官（広島事務所）ほか1人の地方事故調査官を指名した。 原因関係者から意見聴取を行った。
事実情報 船種船名、総トン数 船舶番号、船舶所有者等 L×B×D、船質 機関、出力、進水等	漁船 <sup>ながお</sup> 長尾丸、6.6トン TT2-1934（漁船登録番号）、鳥取県漁業協同組合 13.41m (Lr) × 3.78m × 1.09m、FRP ディーゼル機関、漁船法馬力数70、昭和62年4月18日
乗組員等に関する情報	船長 男性 53歳 一級小型船舶操縦士・特殊小型船舶操縦士・特定 免許登録日 昭和55年7月10日 免許証交付日 平成24年6月6日 (平成30年4月4日まで有効) 甲板員A 男性 67歳
死傷者等	重傷 1人（甲板員A）
損傷	なし
事故の経過	本船は、船長及び甲板員Aほか5人が乗り組み、夏泊漁港北方沖の定置網漁場に設置した定置網を揚げるため、平成26年5月7日05時00分ごろ夏泊漁港の係留地を出港し、05時10分ごろ漁場に到着して揚網を開始した。 船長は、袋網に入った魚を逃がさないために袋網の入口を開閉するための、‘長さが約20～30m、直径が約18mmのポリエチレンロープ’（以下「本件ロープ」という。）を使って同網を閉じる作業を行おうとしたところ、海藻が本件ロープに絡まり外れなかったため、左舷中央部のコーンローラに本件ロープを挟んで外すこととした。 甲板員Aは、船首から左舷中央部へ移動して船長の作業を手伝うこととし、本件ロープを停止していたコーンローラに挟み、両手で本件ロープをつかみ、本件ロープから海藻を外そうとしていたとき、コー

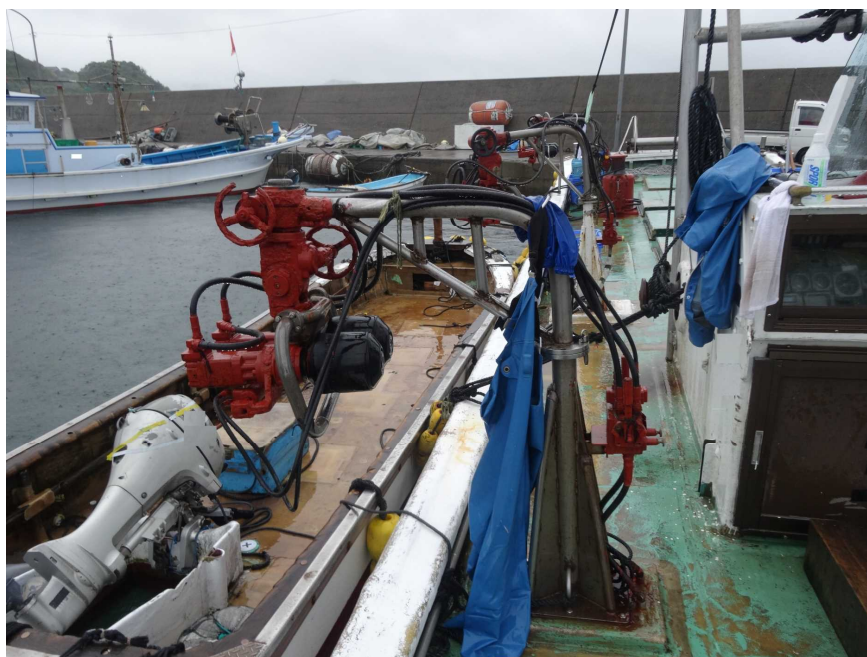
写真2 コーンローラの状況

<p>ンローラが回転を始め、本件ロープをつかんでいた右手がコーンローラに巻き込まれた。</p> <p>船長は、甲板員Aの叫び声に気づき、急いでコーンローラの回転を止めた。</p> <p>甲板員Aは、本船の作業支援に使用していた僚船で夏泊漁港まで運ばれ、船長が要請した救急車で病院に搬送され、右手母指末節骨折、右手母指挫創及び右手挫創と診断され、9日間入院した。</p> <p>(付図1 事故発生場所概略図、写真1 本船、写真2 コーンローラの状況 参照)</p>
気象・海象	<p>気象：天気 晴れ、風向 南、風力 2、視界 良好</p> <p>海象：海上 平穏、潮汐 上げ潮の初期</p> <p>日出時刻：05時07分</p>
その他の事項	<p>コーンローラは、直径約30cmのゴム製の球体2個を接して並べ、回転する2個の球体の接触面に網を挟み込ませて巻き揚げる回転式巻取機で、左舷中央部の甲板上約1.2mの位置に設置されていた。</p> <p>コーンローラの電源は、操舵スタンドの右舷側及び船尾側にあり、作業中はいつも電源が入っていた。</p> <p>コーンローラの操作レバーは、同ローラの下方に設けられており、レバーを作動すれば、ローラを回転させることができた。</p> <p>コーンローラの回転速度は、3段階で選べるが、本事故当時は、中間の速さであった。</p> <p>夏泊漁港での定置網漁業は、平成26年4月23日から操業が開始され、船長は、それまでは刺し網漁だけを行っていたが、同日から定置網漁業も始めた。</p> <p>船長は、コーンローラを使用して海藻を外す作業を行う際、甲板員Aの作業状況を確認せずにコーンローラの操作レバーを操作した。</p> <p>甲板員Aは、以前に漁業の経験はなく、4月1日から本船に乗り組み漁業を始めたが、本事故当時、健康状態は良好であった。</p> <p>甲板員Aは、カッパ及び救命胴衣を着用し、ゴム手袋をはめ、長靴を履いていた。</p> <p>甲板員Aは、コーンローラの使用方法を熟知しておらず、また、その危険性を認識していなかった。</p> <p>船長は、コーンローラを使用するに際し、その使用方法及び危険性について、ふだんから乗組員に対し、注意を与えておらず、またコーンローラを作動、停止するときの合図や声掛けをすることはなかった。</p> <p>船長は、コーンローラが回転を始めてすぐに甲板員Aの叫び声に気付いた。</p>

コーンローラ

<p>船体・機関等の関与          気象・海象等の関与          判明した事項の解析</p>	<p>なし          なし</p> <p>本船は、夏泊漁港北方沖の定置網漁場で揚網中、船長が、コーンローラを使用して本件ロープから海藻を外す作業を行う際、甲板員Aと作業方法等について情報の共有を行っていなかったことから、甲板員Aが本件ロープを停止していたコーンローラに挟み込もうとしていたとき、コーンローラを回転させ、甲板員Aの右手が動き始めたコーンローラに巻き込まれて右手母指等を負傷したものと考えられる。</p> <p>船長は、コーンローラの使用方法や危険性について、ふだんから乗組員と十分なコミュニケーションを図っていなかったことから、不慣れな甲板員Aに対しても情報の共有を行っていなかった可能性があると考えられる。</p>
<p><b>原因</b></p>	<p>本事故は、本船が、夏泊漁港北方沖の定置網漁場で揚網中、船長が、コーンローラを使用して本件ロープから海藻を外す作業を行う際、甲板員Aと作業方法等について情報の共有を行っていなかったため、甲板員Aの右手が動き始めたコーンローラに巻き込まれたことにより発生したものと考えられる。</p>
<p><b>参考</b></p>	<p>今後の同種事故等の再発防止に役立つ事項として、次のことが考えられる。</p> <ul style="list-style-type: none"> <li>・ 船長は、コーンローラを使用するに際し、その危険性を認識し、乗組員に対しても十分に周知しておくこと。</li> <li>・ コーンローラを作動、停止させる際は合図や声掛けをすること。</li> </ul>
