## 船舶事故調査報告書

事故種類	乗組員死亡
発生日時	平成26年9月18日 09時55分ごろ
発生場所	熊本県天草市軍ヶ浦漁港西側作業保管施設の岸壁 天草市所在の天草崎津港灯台から真方位285° 2,110m付近 （概位 北緯32° 18.7′ 東経130° 00.3′）
事故調査の経過	平成26年9月22日、本事故の調査を担当する主管調査官（長崎事務所）ほか1人の地方事故調査官を指名した。 原因関係者としての船長からの意見聴取は、本人が本事故で死亡したため行わなかった。
事実情報 船種船名、総トン数 船舶番号、船舶所有者等 L×B×D、船質 機関、出力、進水等	漁船 友栄丸、7.9トン KM2-4095（漁船登録番号）、個人所有 14.05m (Lr) × 3.53m × 1.27m、FRP ディーゼル機関、235.35kW、平成7年8月29日 第293-29978号（船舶検査済票の番号）
乗組員等に関する情報	船長 男性 60歳 一級小型船舶操縦士・特殊小型船舶操縦士・特定 免許登録日 昭和57年10月15日 免許証交付日 平成24年9月7日 （平成29年12月23日まで有効） 甲板員A 男性 65歳
死傷者等	死亡 1人（船長）
損傷	なし
事故の経過	本船は、船長及び甲板員Aが乗り組み、軍ヶ浦漁港西側にある作業保管施設の岸壁に船首着けし、操舵室右舷外壁に設置された漁労用ドラム（以下「本件ドラム」という。）を使用してロープ（直径約35mm（中心に約10mmのワイヤロープ入り）、長さ約600m）の積み込み作業中、回転中の本件ドラムにロープが絡まった。 船長は、右舷船尾甲板で積み込んだロープをコイル状にしていたところ、本件ドラムにロープが絡まったことに気づき、本件ドラムに駆け寄ったところ、平成26年9月18日09時55分ごろ両足が本件ドラムとロープとの間に巻き込まれた。（写真1参照）

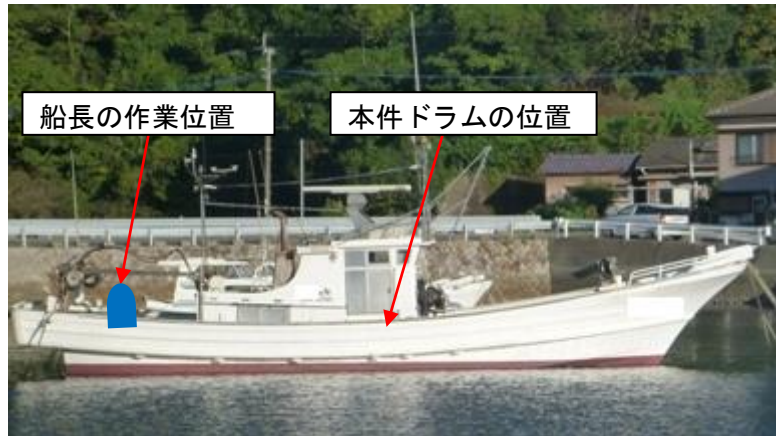
写真1 船長の作業位置

甲板員Aは、岸壁でロープの送出しをしており、本件ドラムにロープが絡まった際、本船に飛び移り、本件ドラムと共に回転している船長を見つけたので、左舷側から船尾甲板に回り込んで操舵室船尾側外壁の右舷に取り付けられた発停スイッチの停止ボタンを押した。

船長は、本件ドラムが止まったとき、頭を船首方に向け、出血した状態で倒れており、意識がなかった。

<b>参考</b>	<p>今後の同種事故等の再発防止に役立つ事項として、次のことが考えられる。</p> <ul style="list-style-type: none"><li>・ 回転中の漁労用ドラムにロープが絡んだ場合は、同ドラムを停止してからロープを外すこと。</li><li>・ ロープの積込み作業を行う場合は、安全に作業を行うことができる要員を配置して行うこと。</li></ul>
-----------	---

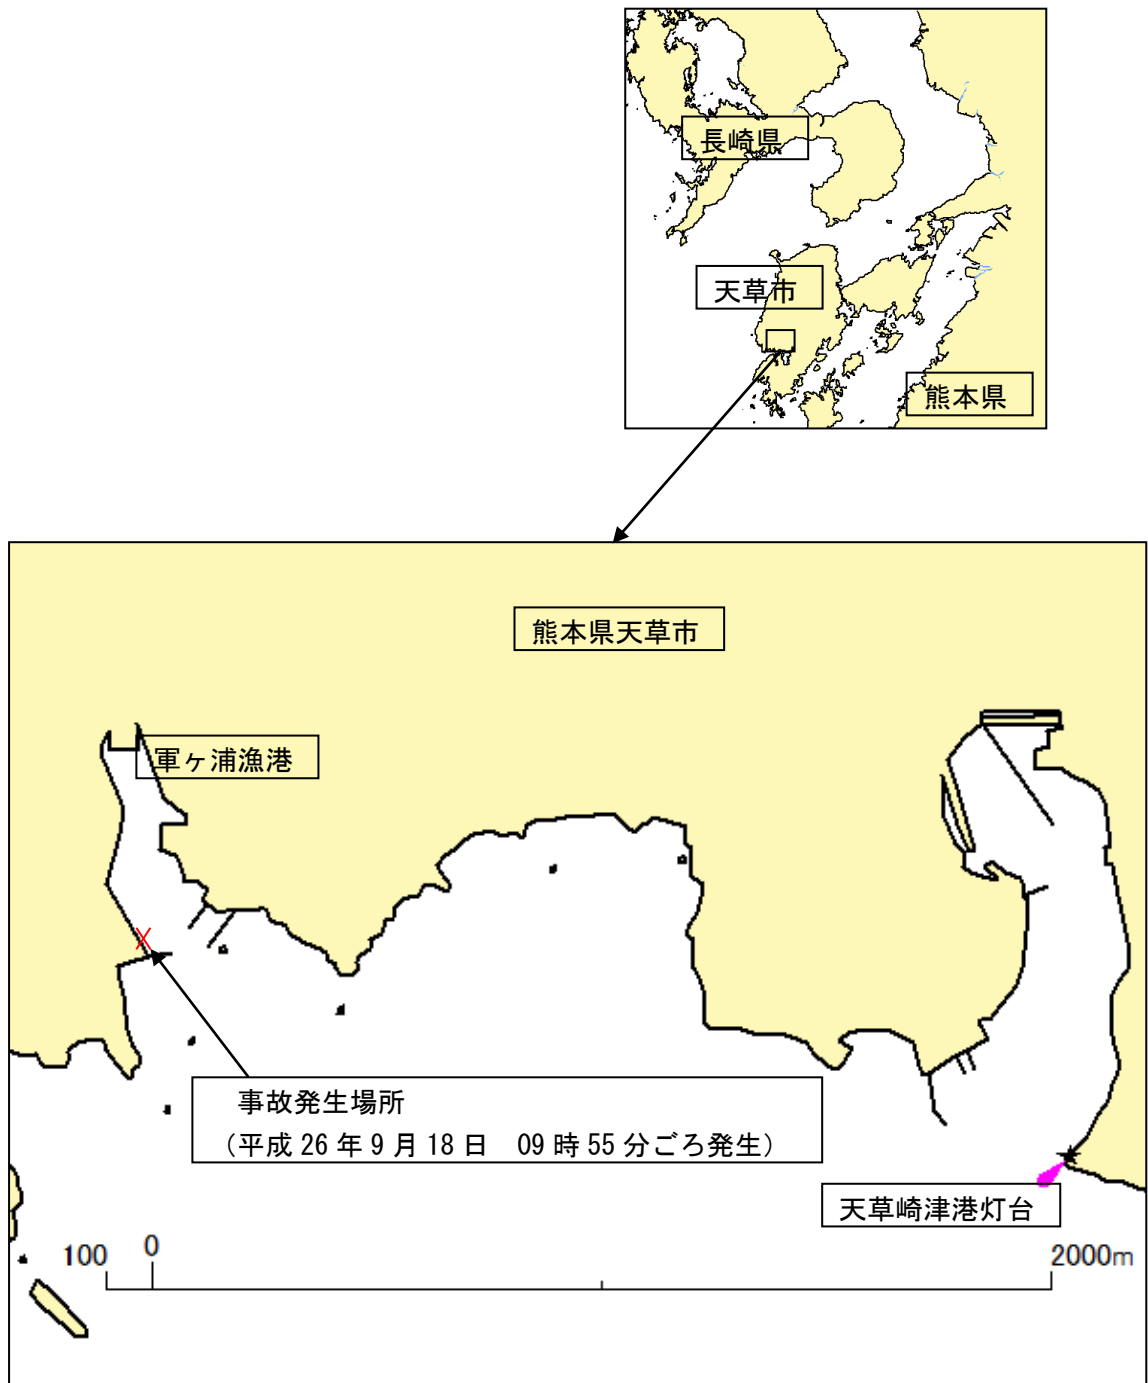
付図1 事故発生経過概略図

(付図1 事故発生経過概略図 参照)
