船舶事故調査報告書

事故種類	衝突
発生日時	平成26年8月28日（木） 18時00分ごろ
発生場所	鹿児島県南さつま市坊ノ岬南方沖 坊ノ岬灯台から真方位171° 1,100m付近 （概位 北緯31° 14.4′ 東経130° 13.0′）
事故調査の経過	平成26年9月1日、本事故の調査を担当する主管調査官（門司事務所）ほか1人の地方事故調査官を指名した。 原因関係者から意見聴取を行った。
事実情報 船種船名、総トン数 船舶番号、船舶所有者等 L×B×D、船質 機関、出力、進水等	A 漁船 第五十八 ^{たげよし} 竹吉丸、19トン KG2-6018（漁船登録番号）、有限会社吉武水産 18.52m（Lr）×4.34m×1.57m、FRP ディーゼル機関、139kW、昭和60年7月12日 B プレジャーボート ^{せんびわん} 仙美一、2.6トン KG3-45149（漁船登録番号）、有限会社仙美青果 6.45m（Lr）×2.42m×0.99m、FRP ガソリン機関、147.10kW、平成25年11月24日 第295-46609号（船舶検査済票の番号）
乗組員等に関する情報	A 船長A 男性 37歳 一級小型船舶操縦士・特殊小型船舶操縦士・特定 免許登録日 平成14年4月30日 免許証交付日 平成26年3月3日 （平成29年4月29日まで有効） B 船長B 男性 67歳 二級小型船舶操縦士 免許登録日 平成25年8月9日 免許証交付日 平成25年8月9日 （平成30年8月8日まで有効）
死傷者等	軽傷 1人（同乗者B ₁ ）
損傷	A 球状船首に擦過傷 B 右舷外板に擦過傷を伴う亀裂、船外機に濡れ損、発電機水没等
事故の経過	A船は、まき網船団に所属する運搬船で、船長Aほか2人が乗り組み、平成26年8月28日17時30分ごろ鹿児島県枕崎市枕崎港を

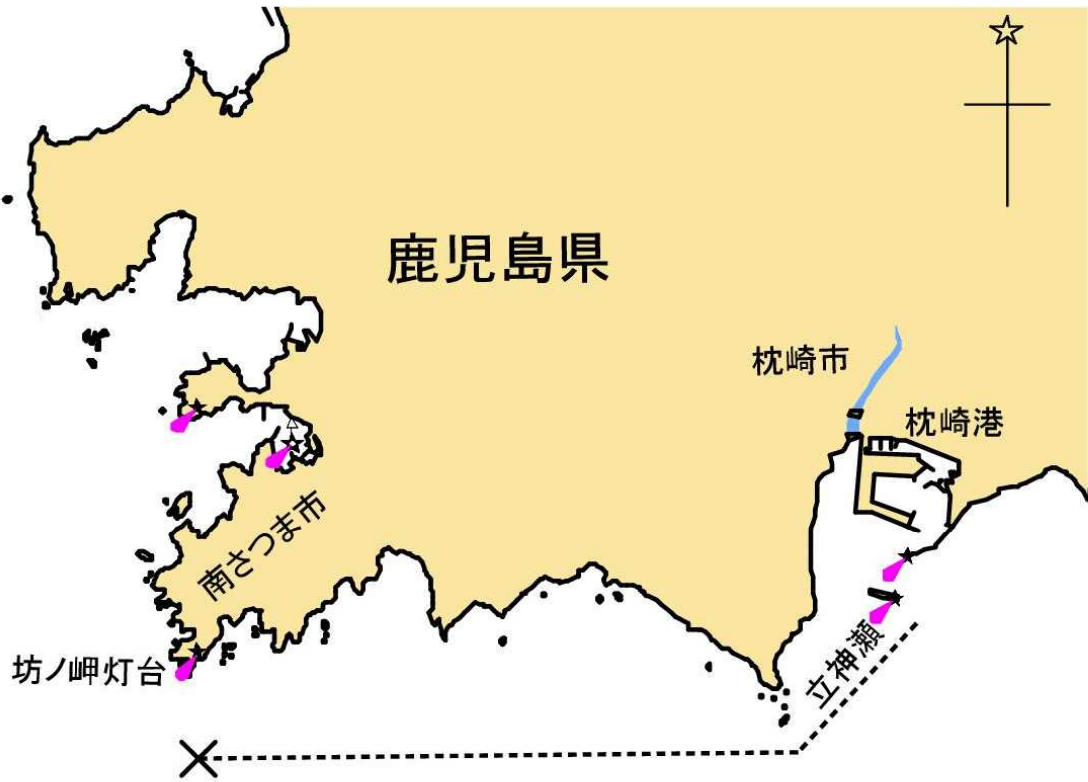
付図1 事故発生経過概略図

事故発生場所
(平成26年8月28日 18時00分ごろ発生)

<p>出港し、南さつま市野間池港北西方沖に向かった。</p> <p>船長Aは、1人で船橋当直に就き、舵輪後方の寝台の縁に腰を掛け、目視及びレーダーによる見張りを行いながら、約9.0ノットの対地速力で自動操舵により西進していたところ、眠気を感じてきたので、眠気を払うため、操舵室右舷後部の出入口を出て外の階段上で煙草を吸い始めた。</p> <p>船長Aは、右舷方を向いて煙草を吸っていたが、何か気配を感じて前方を見ると右舷船首の至近にB船と手を振る人が見えたので、急いで操舵室に戻って機関を止めた。</p> <p>A船は、18時00分ごろ、同じ針路及び速力で、その船首部とB船の右舷中央部とが衝突した。</p> <p>船長Aは、海上保安庁に携帯電話で衝突の事実を知らせた。</p> <p>B船は、船長Bが1人で乗り組み、同乗者B₁ほか1人を乗せ、17時00分ごろ南さつま市坊泊漁港を出港し、17時20分ごろ坊ノ岬南方沖で、夜間にいか釣りをを行う予定で、投錨した。</p> <p>船長Bは、船外機を止めてチルトアップとし、船首を北東に向け、同乗者とともに左右に分かれていか釣り前の魚釣りを始めたところ、魚が釣れ始めたのでこれに集中していたが、右舷前方至近に接近するA船を認め、大声を上げて手を振った。</p> <p>B船は、衝突後、A船の球状船首に持ち上げられて左舷側に転覆した。</p> <p>船長B及び同乗者2人は、海に投げ出されたが、A船と通り掛かった漁船に救助されて枕崎港に運ばれた。</p> <p>B船は、転覆した状態でA船によって枕崎港にえい航され、翌朝引き起こされて陸揚げされた。</p> <p>同乗者B₁は、海に投げ出されたとき、頸部捻挫及び右上腕打撲を負った。</p> <p>(付図1 事故発生経過概略図 参照)</p>
<p>気象・海象</p>	<p>気象：天気 晴れ、風向 西、風力 2、視界 良好</p> <p>海象：海上 平穏、潮汐 上げ潮の中央期</p>
<p>その他の事項</p>	<p>船長Aは、救命胴衣を着用していなかった。</p> <p>船長B及び同乗者2人は、救命胴衣を着用していなかった。</p> <p>船長Bは、錨泊地点付近の沿岸を通航する船舶は少ないと思っていた。</p>
