船舶事故調査報告書

平成27年2月26日

運輸安全委員会（海事専門部会）議決

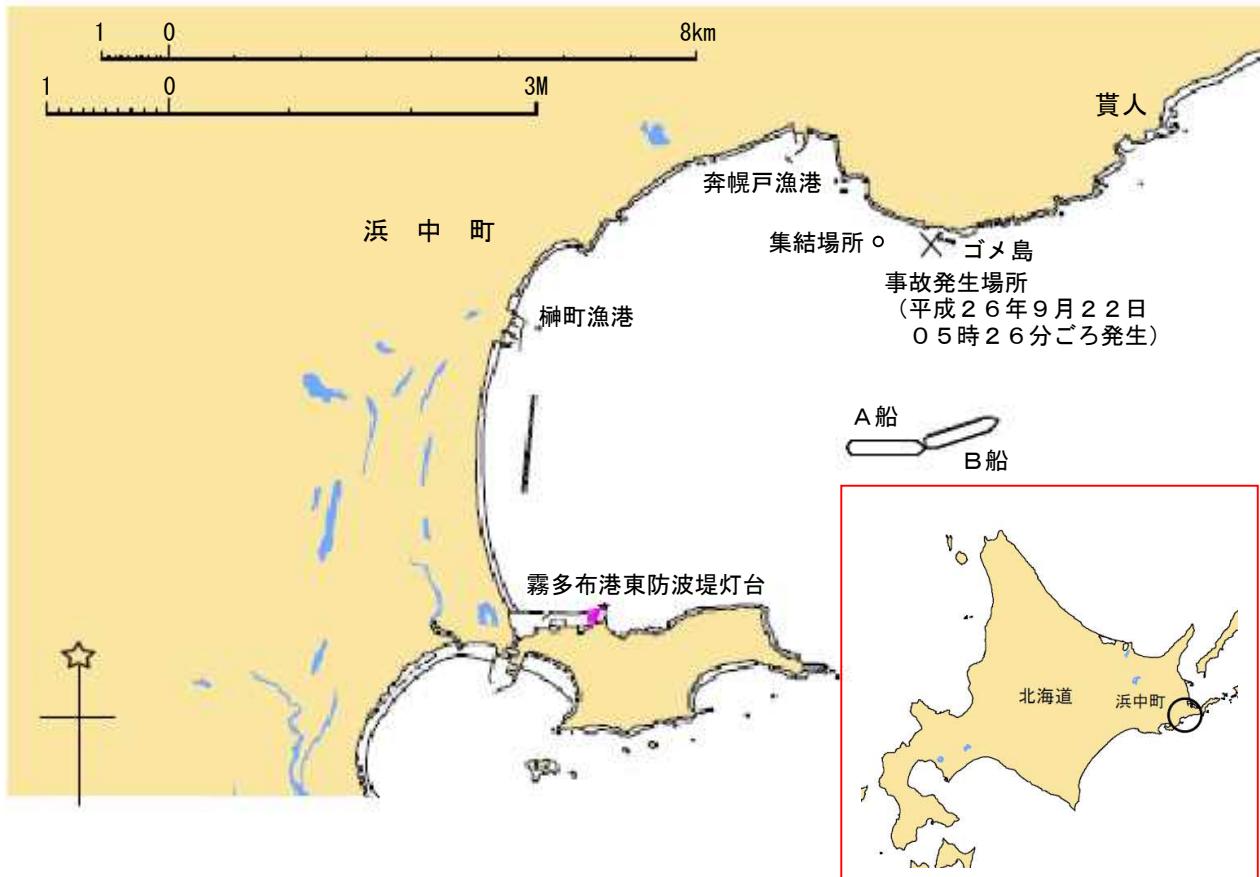
付図1 事故発生経過概略図

舵スタンドの倒壊
事故の経過	<p>A船は、船長Aほか1人が乗り組み、こんぶ漁の操業のため、平成26年9月22日05時05分ごろ、浜中町^{さかきまち}漁港を出港し、奔幌戸漁港南東方1海里（M）付近の集結場所（以下「集結場所」という。）に至り、主機のクラッチを中立にして出漁の合図を待った。</p> <p>船長Aは、05時24分ごろ、指揮船のスタートの合図により約30～40隻の僚船と共に一斉に発進し、集結場所の東方約2M付近にある^{もうらいつと}貫人の漁場に向け、陸岸線に沿って東進した。</p> <p>船長Aは、増速するにつれてA船の船首が浮上し、半速力前進の約30km/hの速力（対地速力、以下同じ。）で航行すると船首部の両舷側それぞれ約15度の範囲に死角（視界が制限される状態）を生じることから、時折、操舵スタンドの床面よりも一段高くなった船尾甲板部に上がって前方の確認を行っていた。</p> <p>船長Aは、発進して間もなく先行する僚船群の隙間に船首が向くよう針路を定めたので、僚船に接近することはないものと思い、その後、操舵スタンドの後方に立って操船に当たった。</p> <p>A船は、約30km/hの速力で東進中、05時26分ごろ、その船首部とB船の船尾部とが衝突した。</p> <p>船長Aは、衝突の衝撃と同時に船体が持ち上がり、左舷船首付近から現れたB船を認め、直ちに機関を停止した。</p> <p>B船は、船長B及び甲板員Bが乗り組み、こんぶ漁の操業のため、05時10分ごろ、奔幌戸漁港を出港した。</p> <p>船長Bは、集結場所に至って待機した後、スタートの合図により集結場所を発進し、操舵スタンドの後方に立ち、左手で舵輪を、右手でスロットルレバーを操作しながら操船に当たり、甲板員Bを操舵スタンド前方の甲板上左舷側に座らせ、集結場所の東方約0.5M付近にあるゴメ島と称される小島付近の漁場に向けて約30km/hの速力で東進した。</p> <p>船長Bは、付近の僚船と接近し過ぎることがないように適宜針路を調整し、GPSプロッターに入力した漁場のポイントを確認しながら東進中、同ポイントに近づいて減速することとしたが、右肩越しに船尾方を見て、減速しても支障となる後続船はいないものと思い、速力を徐々に減じた。</p> <p>B船は、船首が東北東方を向き、約5km/hの速力となったとき、A船と衝突した。</p> <p>船長B及び甲板員Bは、船長Bが後方からの衝撃を受けて操舵スタンドに顔面を打ち付け、甲板員Bが倒れてきた操舵スタンドが背部に当たり、それぞれ負傷した。</p> <p>A船及びB船は、互いの被害状況を確認した後、A船がB船をえい航して奔幌戸漁港に戻り、船長B及び甲板員Bは、救急車で北海道釧</p>

原因	<p>本事故は、奔幌戸漁港南東方沖において、A船及びB船が共に東進中、船長Aが、船首方の死角を補う見張りを行わず、また、船長Bが、減速する際、右肩越しに船尾方を見ただけで、後方の見張りを適切に行わなかったため、B船と後続のA船とが衝突したことにより発生したものと考えられる。</p>
参考	<p>今後の同種事故等の再発防止に役立つ事項として、次のことが考え</p>

- ・ 船首方に死角を生じる場合は、同死角を補う見張りを適切に行うこと。
- ・ 他船と漁場が競合する状況で操業する場合は、周囲の見張りを適切に行うこと。
- ・ 出漁時の事故防止のための安全対策として、一斉スタート方式に替わる、新たなルール作りが望まれる。
