## 船舶事故調査報告書

事故種類	衝突（かき筏 <sup>いかだ</sup> ）
発生日時	平成26年7月26日 21時30分ごろ
発生場所	広島県広島港第3区 広島港 <sup>にのしまやじた</sup> 似島家下防波堤北灯台から真方位320° 2,900m付近 （概位 北緯34° 20.08′ 東経132° 24.64′）
事故調査の経過	平成26年7月29日、本事故の調査を担当する主管調査官（広島事務所）ほか1人の地方事故調査官を指名した。 原因関係者から意見聴取を行った。
事実情報 船種船名、総トン数 船舶番号、船舶所有者等 L×B×D、船質 機関、出力、進水等	プレジャーボート ドリームシップ ハイプロテック、5トン未満 270-38827広島、株式会社ハイプロテック 7.47m (Lr) × 2.88m × 1.62m、FRP ディーゼル機関、169.17kW、平成6年2月
乗組員等に関する情報	船長 男性 53歳 一級小型船舶操縦士・特殊小型船舶操縦士・特定 免許登録日 平成16年9月28日 免許証交付日 平成21年6月29日 （平成26年9月27日まで有効）
死傷者等	なし
損傷	本船 船底部に擦過傷 かき筏 かき筏1台に破損
事故の経過	本船は、船長が1人で乗り組み、親族等（以下「同乗者」という。）10人（大人5人、高校生1人、中学生1人、小学生1人、2歳児1人、1歳児1人）を乗せ、広島港で行われた広島みなと夢花火大会（以下「本件花火大会」という。）の観覧を終え、平成26年7月26日21時00分ごろ、広島市宇品島東方の観覧場所を出発した。 船長は、操舵室の右舷側に立って手動操舵により操船し、似島北岸沖で、出発時から見張りの補助に当たっていた2人に船尾部にいる子供の世話を当たってもらい、似島北西方沖を西進した。 船長は、周囲の船を避けているうちにGPSプロッターに残した航跡よりも北方を航行していることに気付き、‘似島北西方沖に設置されたかき筏’（以下「本件かき筏」という。）の南側を通過できるよう

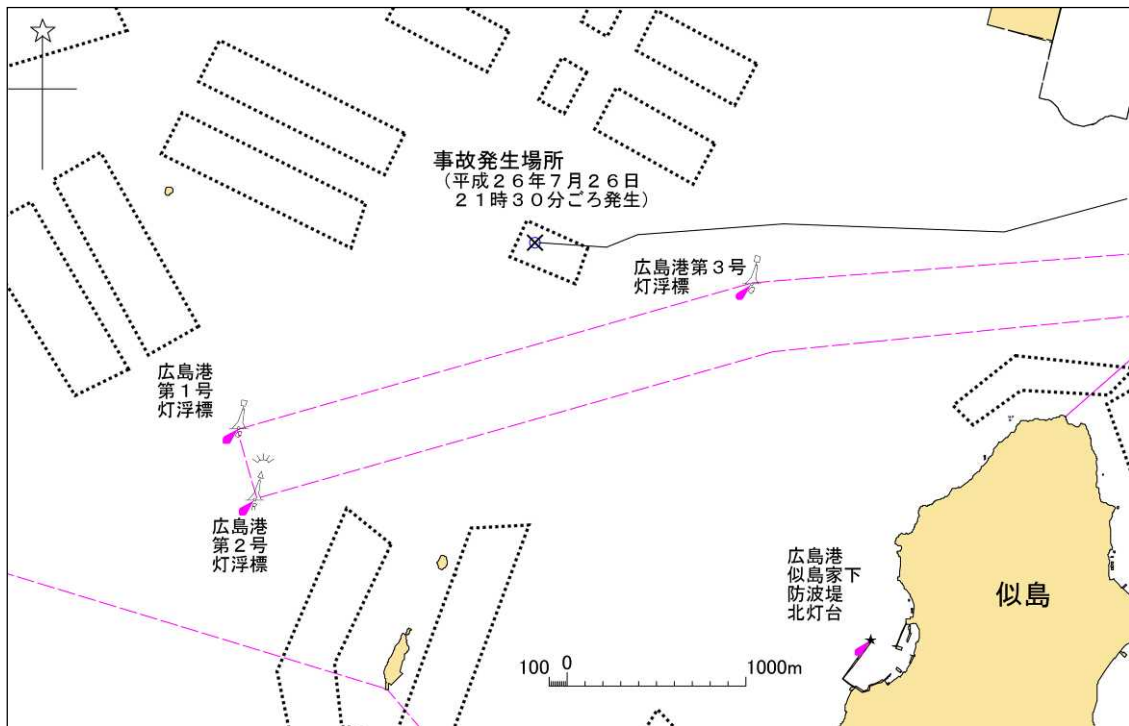
付図1 事故発生経過概略図

<p>に広島港広島航路北西端を示す広島港第1号灯浮標を船首目標とし、約7ノットの対地速力で南西進を始めた後、振り返って船尾部の同乗者に目を向けていた。</p> <p>本船は、船首を西方に向けて航行中、21時30分ごろ、本件かき筏に衝突し、本件かき筏上に乗り揚げた。</p> <p>船長は、負傷者の有無を確認し、海上保安庁に118番通報を行い、来援した巡視艇に全員が乗り移った。</p> <p>本船は、31日にサルベージ業者により本件かき筏から降ろされた。</p> <p>(付図1 事故発生経過概略図 参照)</p>
<p>気象・海象</p>	<p>気象：天気 晴れ、風向 南南西、風力 3、視界 良好</p> <p>海象：潮汐 高潮時</p>
<p>その他の事項</p>	<p>本船の喫水は、船首約0.35m、船尾約0.80mであった。</p> <p>本船には、レーダーがなかった。</p> <p>船長は、約6年前に本船を購入し、ほぼ毎年、本船で本件花火大会や宮島水中花火大会などの観覧を行うなど、年間約6回乗船していた。</p> <p>船長は、本事故の約1週間前に、本件花火大会の観覧場所付近まで航行し、その航跡をGPSプロッターに登録していた。</p> <p>船長は、GPSプロッターを約500mレンジで使用していたが、GPSプロッターにはかき筏は表示されていなかった。</p> <p>船長は、かき筏の設置状況及びその存在を示す標識灯の存在を知っていたが、本事故当時、その灯火に気付かなかった。</p> <p>船長は、本件花火大会の主催者のホームページを通じて、情報を入手していた。</p> <p>船長は、本事故後、南西進中に無意識のうちに舵輪を右に操作した可能性があると思った。</p> <p>高校生以下の同乗者5人は、救命胴衣を着用していたが、船長及び他の同乗者5人は、救命胴衣を着用していなかった。</p> <p>本件かき筏は、縦約20m、横約10mであり、直径約20～25cm長さ約7～8mの竹で組まれており、かき筏7台を1連として、1連を直径約24mm、長さ約210mのワイヤロープで固定し、ワイヤロープの両端に重量約10tの錨が取り付けられていた。</p> <p>かき養殖施設区画の北西端及び南西端並びに北東端及び南東端には、それぞれ以下の諸元の標識灯が設置されていた。</p> <p>① 北西端及び南西端に設置されていた標識灯</p> <p>灯 色 黄色</p> <p>光達距離 約5.5km</p> <p>灯 質 毎4秒に1閃光</p> <p>② 北東端及び南東端に設置された標識灯</p>
