## 船舶事故調査報告書

事故種類	衝突
発生日時	平成26年11月8日 16時30分ごろ
発生場所	熊本県苓北町四季咲岬西方沖 四季咲岬灯台から真方位270° 1,100m付近 （概位 北緯32° 31.77′ 東経130° 00.09′）
事故調査の経過	平成26年11月10日、本事故の調査を担当する主管調査官（長崎事務所）ほか1人の地方事故調査官を指名した。 原因関係者から意見聴取を行った。
<b>事実情報</b> 船種船名、総トン数 船舶番号、船舶所有者等 L×B×D、船質 機関、出力、進水等	A 漁船 昭丸、3.0トン KM3-53041（漁船登録番号）、個人所有 8.65m(Lr)×2.12m×0.84m、FRP ディーゼル機関、102.90kW、昭和58年12月12日 第293-39877号（船舶検査済票の番号） B 漁船 祐実丸、1.0トン KM3-53220（漁船登録番号）、個人所有 6.27m(Lr)×2.08m×0.79m、FRP ガソリン機関（船外機）、36.80kW、不詳 第293-37350号（船舶検査済票の番号）
乗組員等に関する情報	A 船長A 男性 67歳 一級小型船舶操縦士・特殊小型船舶操縦士・特定 免許登録日 平成16年11月18日 免許証交付日 平成26年9月26日 （平成31年11月18日まで有効） B 船長B 男性 46歳 一級小型船舶操縦士・特殊小型船舶操縦士・特定 免許登録日 平成23年5月20日 免許証交付日 平成23年5月20日 （平成28年5月19日まで有効）
死傷者等	軽傷 1人（船長B）
損傷	A プロペラ及びプロペラシャフトに曲損、船首から船尾にかけての船底に擦過傷 B 右舷船尾外板に亀裂及び破口、操舵スタンド及びオーニングの脱

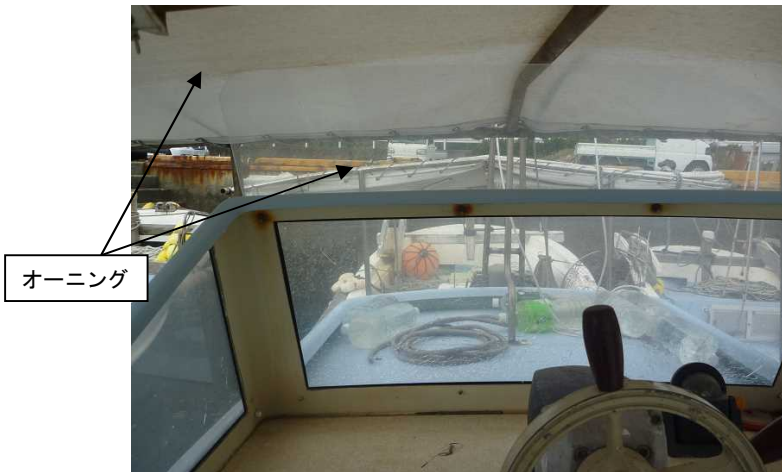
写真1 A船操縦区画からの見通し状況

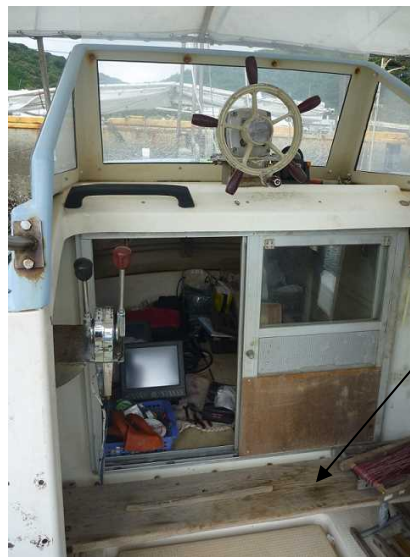
写真2 A船操縦区画の状況

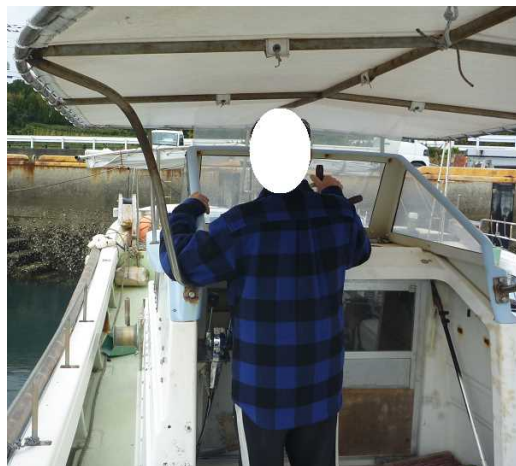
船長Aは、本事故当時、気になっていた左舷船首方から接近する小型船が、A船の左舷後方に変針して通過したことから、周囲に他船はいないと思い、渡し板から下りて操船を続けていた。(写真3参照)

写真3 船長Aの操船状況

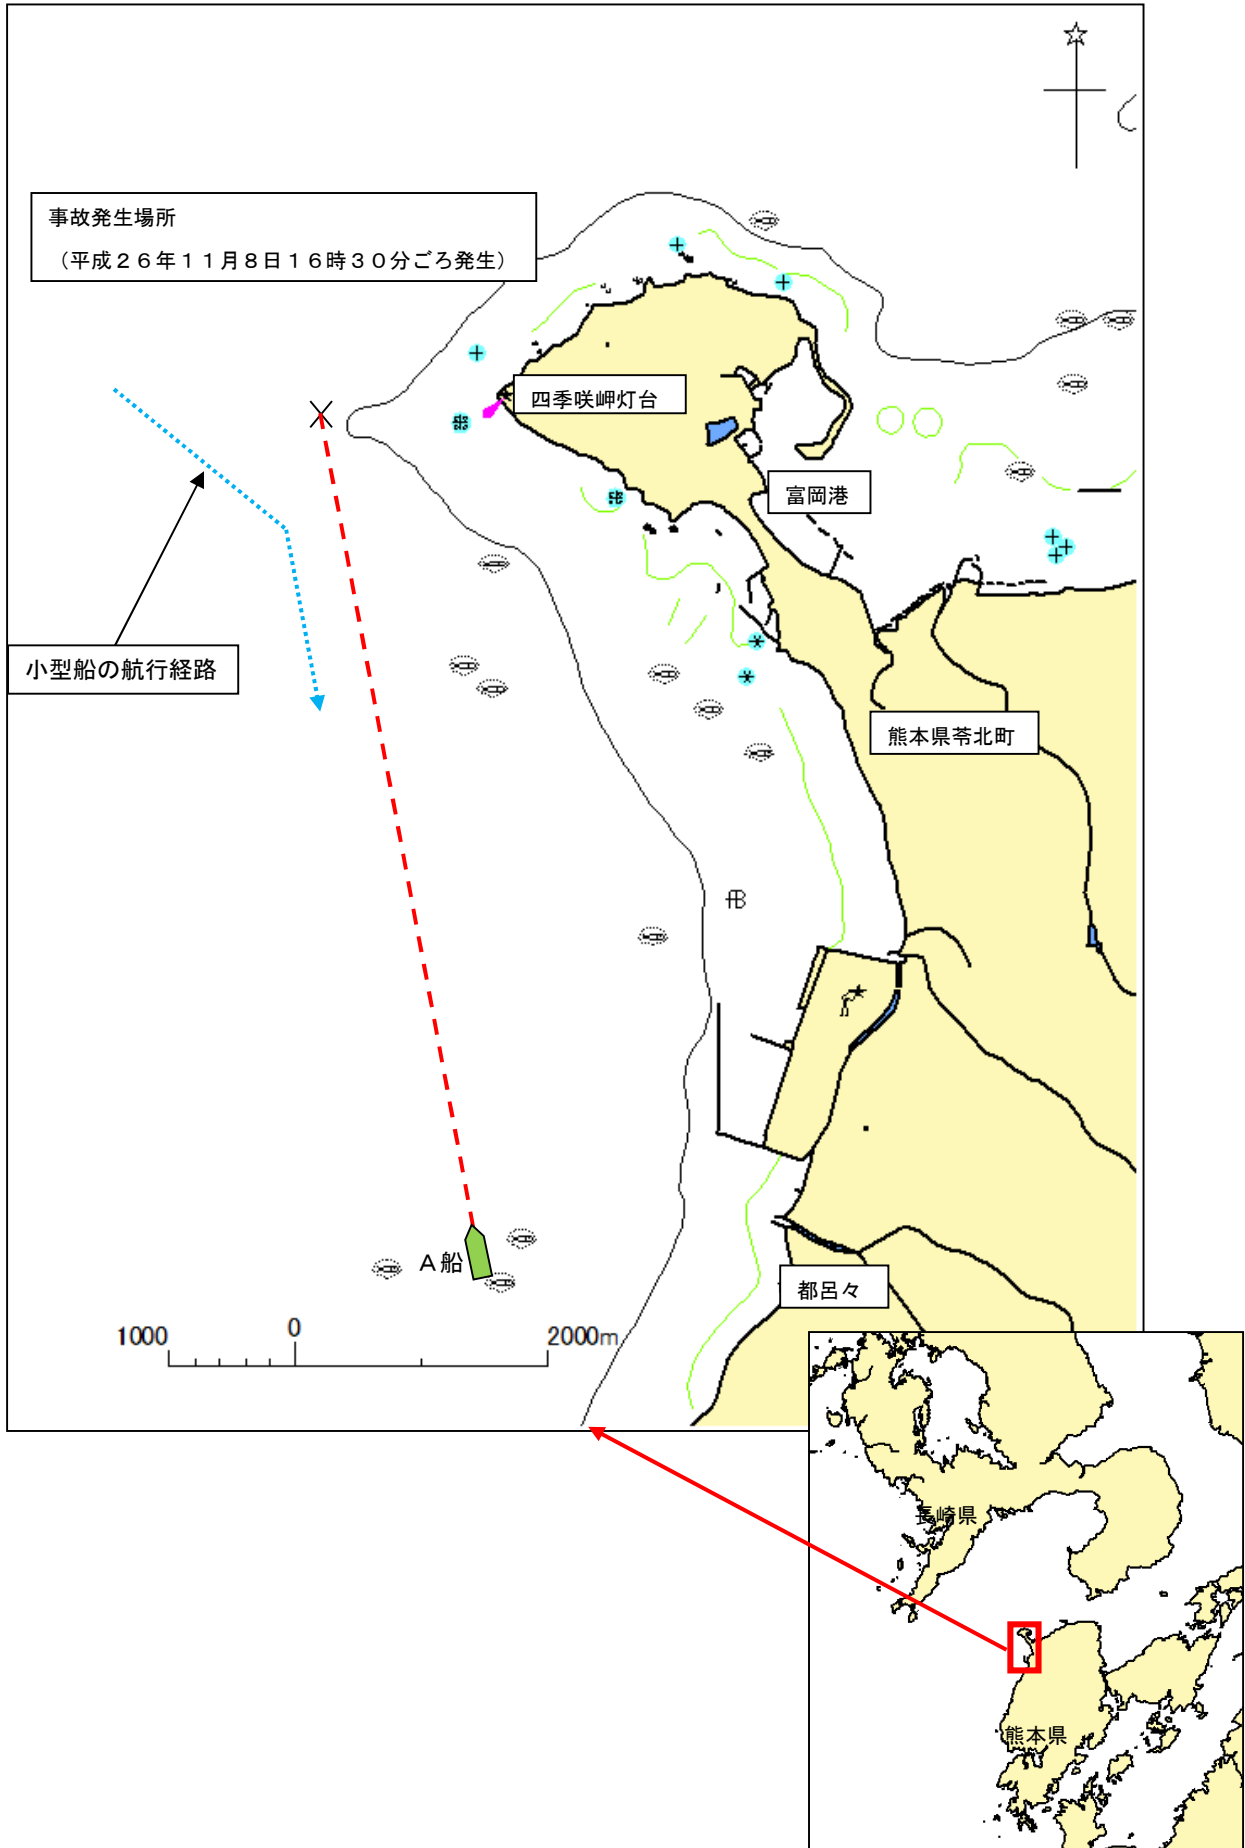
付図1 事故発生経過概略図
