# 船舶事故調査報告書

事故種類	衝突
発生日時	平成26年11月17日 12時00分ごろ
発生場所	北海道新ひだか町三石漁港南西方沖 三石港外南防波堤灯台から真方位243° 7.1海里（M）付近 （概位 北緯42° 11.37′ 東経142° 24.35′）
事故調査の経過	平成26年12月11日、本事故の調査を担当する主管調査官（函館事務所）ほか1人の地方事故調査官を指名した。 原因関係者から意見聴取を行った。
<b>事実情報</b> 船種船名、総トン数 船舶番号、船舶所有者等 L×B×D、船質 機関、出力、進水等	A 漁船 第八東丸 <sup>あづま</sup> 、19トン AM2-4859（漁船登録番号）、個人所有 16.22m（Lr）×3.87m×1.71m、FRP ディーゼル機関、603.00kW、昭和53年10月28日 第212-6983号（船舶検査済票の番号） B 漁船 第十八千歳丸 <sup>ちとせ</sup> 、9.7トン HK2-21512（漁船登録番号）、有限会社逢山漁業 14.96m（Lr）×3.99m×1.36m、FRP ディーゼル機関、496.45kW、平成10年10月15日 第200-32260号（船舶検査済票の番号）
乗組員等に関する情報	A 船長A 男性 57歳 一級小型船舶操縦士・特殊小型船舶操縦士・特定 免許登録日 昭和58年6月16日 免許証交付日 平成24年12月27日 （平成30年6月15日まで有効） B 船長B 男性 64歳 一級小型船舶操縦士・特殊小型船舶操縦士・特定 免許登録日 昭和56年8月12日 免許証交付日 平成21年11月17日 （平成27年7月18日まで有効）
死傷者等	なし
損傷	A 右舷側外板及び操舵室右舷側に破口及び亀裂等、自動いか釣り機に破損 B 船首外板及び球状船首に擦過傷等、自動いか釣り機に破損

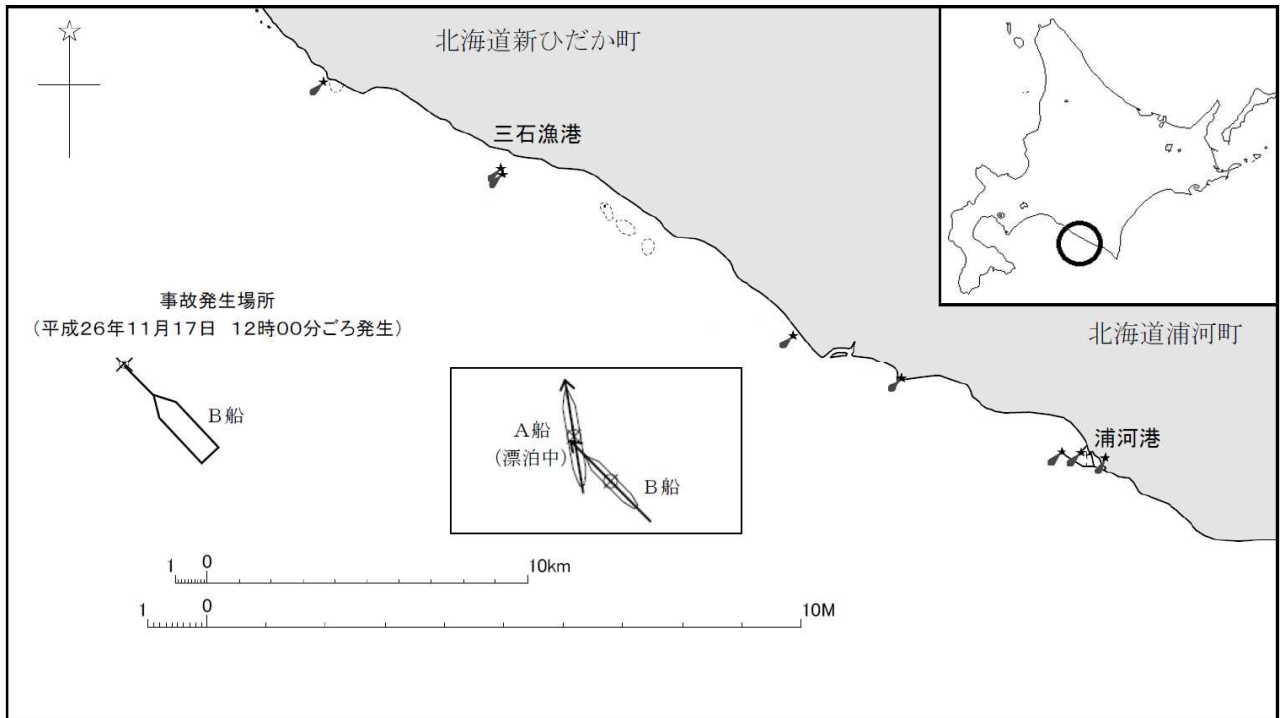
付図1 事故発生経過概略図

<p>事故の経過</p>	<p>A船は、船長Aほか1人が乗り組み、平成26年11月17日11時50分ごろ、三石漁港南西方沖7.1M付近で船首を北西～北北西方に向けて漂泊し、いか一本釣り漁の操業を開始した。</p> <p>船長Aは、操舵室左舷側に立って手動操舵で操船に当たり、目視並びに1M及び4Mレンジとしたレーダーにより、右舷方0.5M付近に数隻のいか釣り漁船が漂泊して操業中であることを認めたと、他に通航船舶を認めず、他のいか釣り漁船は移動するとしても操業中のA船を避けるものと思い、操業を続けた。</p> <p>船長Aは、操舵室左舷側に設置してある魚群探知機を見ながら機関を使用して船位を保って操業を続けていたところ、12時00分ごろ、突然衝撃を感じ、右舷側を振り向くとB船がA船の右舷後方から衝突していた。</p> <p>船長Aは、船長Bと対話した後、所属する漁業協同組合に携帯電話で連絡し、B船と共に自力で北海道浦河町浦河港へ戻った。</p> <p>B船は、船長Bほか2人が乗り組み、浦河港南西方沖でいか一本釣り漁の操業を行った後、漁場を移動して三石漁港南西方沖7M付近で船首を北方に向けて漂泊し、操業を再開した。</p> <p>船長Bは、周囲のいか釣り漁船約30隻と同じ漁場で操業を行っていたのでは十分な漁獲が得られないと思い、北西方の漁場へ移動することとし、11時55分ごろ、操舵室右舷側に立って自動操舵で操船に当たって対地速力約10ノットで北西進した。</p> <p>船長Bは、目視で右舷前方1M付近に操業中のいか釣り漁船を2隻認めたと、前方にはこの2隻しかいないものと思い、右舷前方の漁船を見ながら北西進を続けていたところ、突然衝撃を感じたので機関を停止した。</p> <p>船長Bは、A船と衝突したことに気づき、船長Aと対話した後、A船と共に自力で浦河港へ戻った。</p> <p>(付図1 事故発生経過概略図 参照)</p>
<p>気象・海象</p>	<p>気象：天気 晴れ、風向 北西、風力 3、視界 良好</p> <p>海象：波高 約0.3m</p>
<p>その他の事項</p>	<p>A船の乗組員は、本事故時、船首甲板左舷側で漁獲物の選別作業を行っていた。</p> <p>船長Bは、B船の操舵室で操船すると、左舷船首方に一部死角を生じていることを知っていたので、ふだん、周囲にいか釣り漁船が多数操業している漁場を発進する際、右回頭して目視で周囲の状況を確認した上、航行を開始していたが、本事故時には右回頭することを失念していた。</p> <p>B船の乗組員2人は、本事故時、屋根のある囲いに覆われた船首甲板で、漁獲物の選別作業を行っていた。</p>

<p>乗組員等の関与 船体・機関等の関与 気象・海象等の関与 判明した事項の解析</p>	<p>A あり、B あり A なし、B なし A なし、B なし</p> <p>A船は、三石漁港南西方沖で漂泊して操業中、船長Aが、操舵室左舷側の魚群探知機を見て操業に意識を集中し、見張りを行っていなかったことから、右舷後方から接近するB船に気付かず、B船と衝突したものと考えられる。</p> <p>船長Aは、他に通航船舶を認めず、他のいか釣り漁船は移動するとしても操業中のA船を避けるものと思い、操舵室左舷側の魚群探知機を見て操業に意識を集中していたものと考えられる。</p> <p>B船は、三石漁港南西方沖を漁場移動のため北西進中、船長Bが、右舷前方の2隻のいか釣り漁船を見ながら操船を行い、見張りを適切に行っていなかったことから、前路で漂泊して操業中のA船に気付かずに航行し、A船と衝突したものと考えられる。</p> <p>船長Bは、前方には右舷前方の2隻しかいないものと思い込み、右舷前方の2隻を見ながら操船を行っていたものと考えられる。</p>
<p><b>原因</b></p>	<p>本事故は、三石漁港南西方沖において、A船が漂泊して操業中、B船が北西進中、船長Aが、操業に意識を集中し、見張りを行っておらず、また、船長Bが、右舷前方の2隻のいか釣り漁船を見ながら操船を行い、見張りを適切に行っていなかったため、両船が衝突したことにより発生したものと考えられる。</p>
<p><b>参考</b></p>	<p>今後の同種事故等の再発防止に役立つ事項として、次のことが考えられる。</p> <ul style="list-style-type: none"> <li>・発進時は、操舵室を出て目視で周囲の状況を確認するとともに、航行中は、他船を見落とすことがないよう、レーダーを活用するなどして周囲の見張りを適切に行うこと。</li> <li>・漂泊して操業中であっても常時周囲の見張りを適切に行うこと。</li> </ul>
