船舶事故調査報告書

事故種類	同乗者負傷
発生日時	平成26年7月27日 15時00分ごろ
発生場所	大阪府貝塚市二色の浜公園南方沖 阪南港泉佐野沖防波堤北灯台から真方位052° 1,620m付近 （概位 北緯34° 26.69′ 東経135° 19.90′）
事故調査の経過	平成26年11月20日、本事故の調査を担当する主管調査官（神戸事務所）ほか1人の地方事故調査官を指名した。 原因関係者から意見聴取を行った。
事実情報 船種船名、総トン数 船舶番号、船舶所有者等 L×B×D、船質 機関、出力、進水等	プレジャーボート ^{ボッタクリ} BOTTAKURI、5トン未満 250-44504大阪、個人所有 6.05m (Lr) × 2.30m × 0.98m、FRP ディーゼル機関、176.52kW、平成11年10月
乗組員等に関する情報	船長 男性 35歳 二級小型船舶操縦士・特殊小型船舶操縦士 免許登録日 平成25年7月1日 免許証交付日 平成25年7月1日 （平成30年6月30日まで有効） 同乗者A 男性 36歳
死傷者等	重傷 1人（同乗者A）
損傷	なし
事故の経過	<p>本船は、船長が1人で乗り組み、友人等（以下「同乗者」という。）5人を乗せ、船尾デッキに2人乗りドーナツ型のトーイングチューブと称する浮体（以下「本件浮体」という。）を載せ、トーイングロープ（以下「本件ロープ」という。）で船尾デッキ後方中央部と本件浮体とを結び、遊走海域に移動するため、係留していた二色の浜公園南側の砂浜（以下「本件砂浜」という。）沖を出発した。</p> <p>同乗者Aは、右舷船尾に腰を掛け、右手で本件ロープを一巻きした状態で持っていたところ、本船が発進した際、船尾部が下がって波を受けたことにより、本件浮体が海面に着き、本件浮体と本件ロープが海面に走出した。</p> <p>同乗者Aは、本件浮体が海面に着いたことに気付き、本件ロープを引こうとしたものの、走出する本件ロープとの摩擦による痛さから、</p>

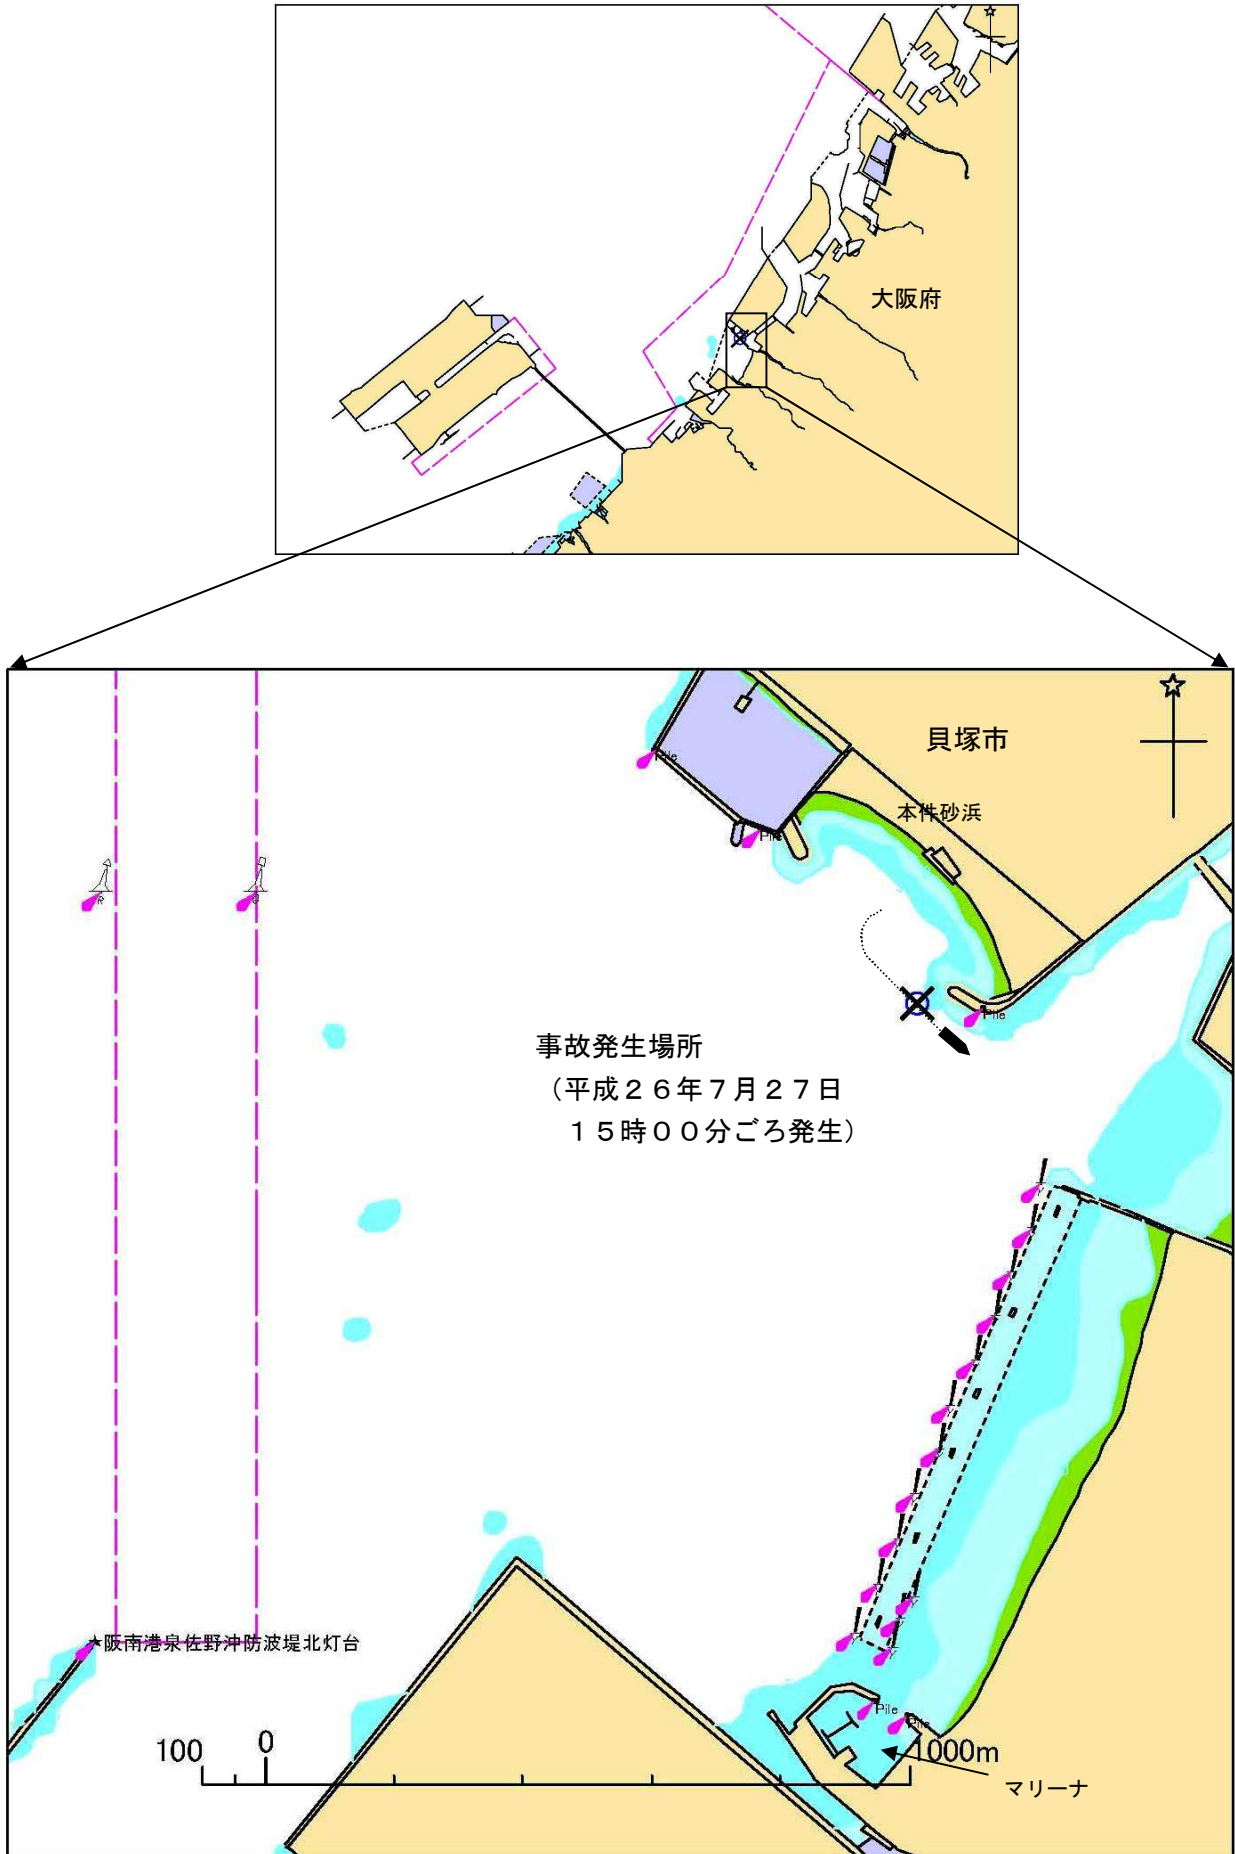
付図1 事故発生経過概略図

<p>約1～2秒後に手を放した後、平成26年7月27日15時00分ごろ船外に飛ばされた。</p> <p>船長は、本件砂浜沖を約20m西南西進した後、左旋回して東南東進中、同乗者Bの叫び声が聞こえ、ミラーを見たもののよく分からなかったため、本船を停止させたところ、後方約120mに同乗者Aを認め、落水したことを知った。</p> <p>船長は、同乗者Aに接近し、声を掛けたところ、痛がっていたことから、負傷したことを知り、すぐに本船に引き揚げ、本件砂浜にいる知人に救急車の要請を依頼した後、マリーナに向かった。</p> <p>同乗者Aは、救急車により病院に搬送され、右絞扼性大腿挫創、右絞扼性下腿挫創、右絞扼性手挫創及び右大腿部内転筋挫傷と診断され、約6週間の入院治療を要した。</p> <p>(付図1 事故発生経過概略図 参照)</p>
<p>気象・海象</p>	<p>気象：天気 晴れ、風向 南南西、風速 3m/s、視界 良好</p> <p>海象：波高 約0.5m、潮汐 下げ潮の末期</p>
<p>その他の事項</p>	<p>船長は、友人、知人等の計約30人と共にバーベキューの目的で本件砂浜に来ており、本船で本件浮体を引いて遊走を楽しんでいた。</p> <p>船長は、操縦免許取得後、主に浮体を引いて遊んでいた。</p> <p>本件浮体は、長さ約1.9m、幅約1.2mのナイロン製であり、船尾デッキ部（長さ約2m、幅約70cm）に置いたとき、後方に約50cmはみ出る状況であった。</p> <p>本件ロープは、ナイロン製で、直径約10mm長さ約18mであり、破断強度は約10kNであった。</p> <p>船長は、本事故後、本件ロープが破断していることを知った。</p> <p>船長は、ふだん、後部座席に誰もいないときは、船内に本件浮体を格納しており、同乗者がいれば、船尾デッキに本件浮体を載せ、同乗者に本件ロープを持ってもらっており、本事故当時も、同乗者Aに本件ロープを持ってもらっていた。</p> <p>船長は、ふだん、本件浮体を引いて遊走する際、搭乗者に対して、本件ロープを手で巻くと、引っ張られて負傷する危険性を注意していたが、本事故時は遊走前であったため、その旨を注意していなかった。</p> <p>同乗者Aは、右舷船尾部に座ったとき、足下付近に本件ロープがコイルされた状態で置いてあることを知っていたため、負傷状況から、走出している本件ロープが右足大腿部に絡まったことにより、船外へ飛ばされたものと思った。</p> <p>同乗者Aは、本船に乗船したことはあったものの、本件ロープを持った経験はなかった。</p> <p>船長及び同乗者は、全員が救命胴衣を着用していた。</p>

<p>乗組員等の関与 船体・機関等の関与 気象・海象等の関与 判明した事項の解析</p>	<p>あり なし なし</p> <p>本船は、本件砂浜南方沖において、船長が本船を発進させたところ、船尾デッキに置いていた本件浮体と本件ロープが海面に走出し、本件ロープが同乗者Aの右手右足に絡まったことから、負傷したものと考えられる。</p> <p>同乗者Aは、右手で本件ロープを一巻きにした状態で持ち、足下付近に本件ロープがコイルされた状態で置いてあったことから、本件浮体と本件ロープが海面に走出した際に、本件ロープが右手右足に絡まったものと考えられる。</p> <p>同乗者Aは、本件ロープを持ったことがなく、走出する本件ロープの危険性に対する認識がなかったことから、右手で本件ロープを一巻きにした状態で持ち、足下付近に本件ロープがコイルされた状態で置いてあったことを意識していなかったものと考えられる。</p>
<p>原因</p>	<p>本事故は、本船が、本件砂浜南方沖において、船長が本船を発進させたところ、船尾デッキに置いていた本件浮体と本件ロープが海面に走出し、本件ロープが同乗者Aの右手右足に絡まったため、発生したものと考えられる。</p>
<p>参考</p>	<p>本事故後、船長は、航行時、船内に本件浮体を格納し、本件ロープについては、遊走海域に到着してから、本船に結ぶこととした。</p> <p>今後の同種事故等の再発防止に役立つ事項として、次のことが考えられる。</p> <ul style="list-style-type: none"> ・乗船者に対し、移動するロープ類を手でつかむことの危険性を周知すること。
