## 船舶事故調査報告書

平成27年12月17日  
 運輸安全委員会（海事専門部会）議決  
 委員 庄司邦昭（部会長）  
 委員 小須田 敏  
 委員 根本美奈

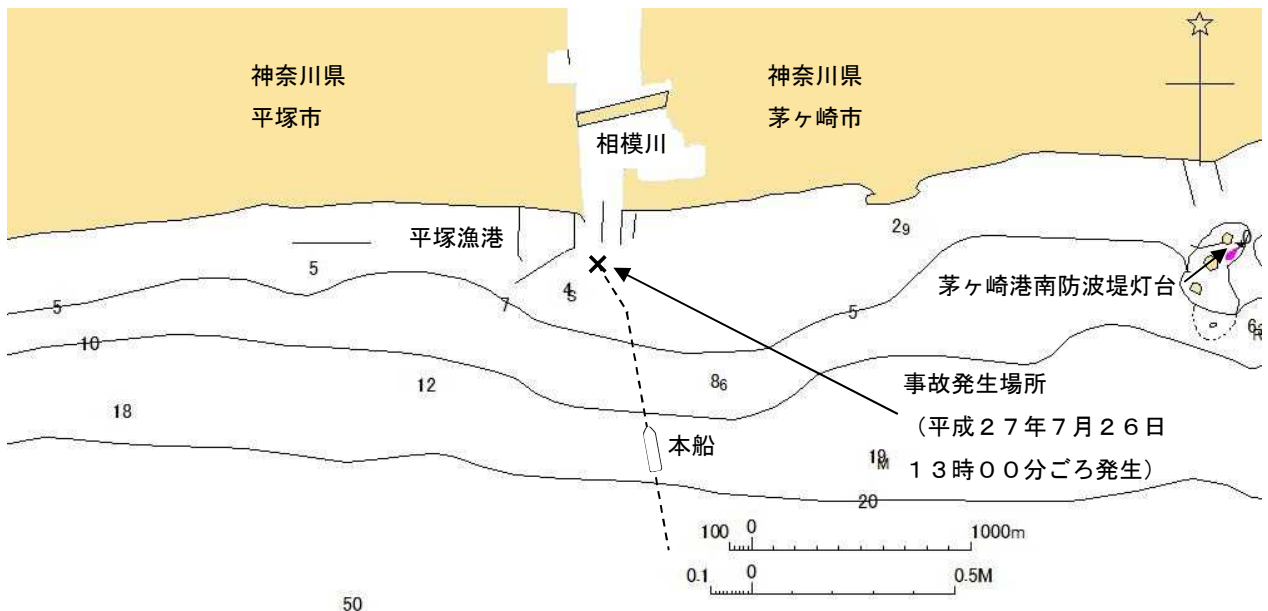
付図1 事故発生経過概略図

<p>「同乗者B」という。)を乗せ、相模湾での釣りを終え、相模川河口南方を同川左岸のマリーナに向け、約20ノット(kn)の対地速力で北進した。</p> <p>本船は、相模川河口付近において、船長が、釣り場に向かった06時ごろよりもうねりの波高が高くなっていたのを認め、約12～13knに減速して北北西進していたところ、左舷方から波高約2mの波を受けて船体が右舷側に傾斜し、平成27年7月26日13時00分ごろ、船尾甲板に出ていた同乗者Aが船尾部の右舷ブルワークを越えて落水した。</p> <p>船長は、同乗者Aと共に船尾甲板に出ていた同乗者Bから同乗者Aが落水したことを聞き、船首を同乗者Aの方へ向けたが、波が高くて近づけず、そのうち同乗者Aが波間に入って見えなくなり、付近を航行中の巡視艇に接近して救助を要請した。</p> <p>同乗者Aは、漂流しているところを捜索中の海上保安庁のヘリコプターによって発見され、13時30分ごろ警備救難艇に救助され、ドクターヘリで病院に搬送されたが、14時46分に死亡が確認され、死因は、溺水の吸引と検案された。</p> <p>本船は、同乗者Aが救助された後、平塚市平塚漁港に入港した。 (付図1 事故発生経過概略図 参照)</p>
<p>その他の事項</p>	<p>本船船尾部の両舷ブルワーク上面は、海面からの高さが約1m、船尾甲板からの高さが約0.65mであった。</p> <p>平塚市役所が発行する「海・浜・川のルールブック」には、本事故発生場所付近の水域について、次のとおり記載されている。</p> <p>相模川河口は、高波が立ちやすく、出口付近に浅瀬があり常に東西に移動しています。また、堆砂によって水路幅は狭められ、水深も浅くなりやすいため水路が一定しません。</p> <p>船長は、ふだん、相模川河口付近でうねりの波高が高くなることがあるので、うねりの波頂間に入るように速力を調整しながら北進していたが、本事故時、相模川河口南方にブイ約3個が浮いていたので、それらを避けて北北西進していた。</p> <p>同乗者Bは、本船が右舷側に傾斜した際、操舵室船尾側の出入口付近の船尾甲板に立ち、操舵室上部のステンレス製パイプや操舵室の左舷側に掴まって身体を支え、倒れないようにしていたところ、同乗者Aが移動して来て背面を右舷のブルワークに付けた状態で後転して海面に落下するのを目撃したが、傾斜する前に、同乗者Aがどのような体勢をとっていたかを見ていなかった。</p> <p>同乗者Aは、本船の所有者であったが、小型船舶操縦免許証を取得していなかったため、船長に操船を依頼していた。</p> <p>船長は、本船には同乗者Aと一緒に30～40回程度乗っていた。 船長、同乗者A及び同乗者Bは、救命胴衣を着用していなかった。</p>

<p><b>分析</b></p> <p>乗組員等の関与 船体・機関等の関与 気象・海象等の関与 判明した事項の解析</p>	<p>不明 なし あり</p> <p>同乗者Aの死因は、溺水の吸引であった。</p> <p>本船は、相模川河口付近を北北西進中、左舷方から波高約2mの波を受けて右舷側に傾斜した際、同乗者Aが右舷側のブルワークを越えて落水したものと考えられるが、その状況を明らかにすることはできなかった。</p> <p>同乗者Aは、落水して溺水したものと考えられるが、溺水に至った状況を明らかにすることはできなかった。</p>
<p><b>原因</b></p>	<p>本事故は、本船が、相模川河口付近を北北西進中、左舷方から波高約2mの波を受けて右舷側に傾斜した際、同乗者Aが右舷側のブルワークを越えて落水したことにより発生したものと考えられる。</p>
<p><b>参考</b></p>	<p>今後の同種事故等の再発防止に役立つ事項として、次のことが考えられる。</p> <ul style="list-style-type: none"> <li>・救命胴衣を着用すること。</li> <li>・うねりや波により船が動揺する場合、船長は、ハンドレールや舷縁につかまるなどして、安定した体勢を取るよう同乗者に注意すること。</li> </ul>
