船舶事故調査報告書

事故種類	衝突
発生日時	平成28年6月17日 10時30分ごろ
発生場所	長崎県雲仙市国埼西方沖 <small>しまばら</small> 島原国埼灯台から真方位284° 210m付近 （概位 北緯32° 41.4′ 東経130° 07.5′）
事故の概要	漁船三捷丸は、北北東進中、また、プレジャーボート清栄丸は、漂泊中、両船が衝突した。 三捷丸は、右舷船首部外板に擦過傷を生じた。
事故調査の経過	平成28年6月23日、本事故の調査を担当する主管調査官（長崎事務所）ほか1人の地方事故調査官を指名した。 原因関係者から意見聴取を行った。
事実情報 船種船名、総トン数 船舶番号、船舶所有者等 L×B×D、船質 機関、出力、進水等	A 漁船 三捷丸、7.3トン KM2-3724（漁船登録番号）、個人所有 11.26m (Lr) × 3.07m × 1.24m、FRP ディーゼル機関、漁船法馬力数90、昭和62年2月28日 B プレジャーボート 清栄丸、5トン未満 292-35526長崎、個人所有 4.31m (Lr) × 1.49m × 0.64m、FRP ガソリン機関、18kW、平成4年3月
乗組員等に関する情報	A 船長A 男性 78歳 一級小型船舶操縦士・特殊小型船舶操縦士・特定 免許登録日 昭和50年8月22日 免許証交付日 平成26年10月10日 （平成32年9月26日まで有効） B 船長B 男性 71歳 二級小型船舶操縦士・特殊小型船舶操縦士・特定 免許登録日 平成3年5月30日 免許証交付日 平成27年6月1日 （平成33年5月29日まで有効）
死傷者等	なし
損傷	A 右舷船首部外板に擦過傷 B なし

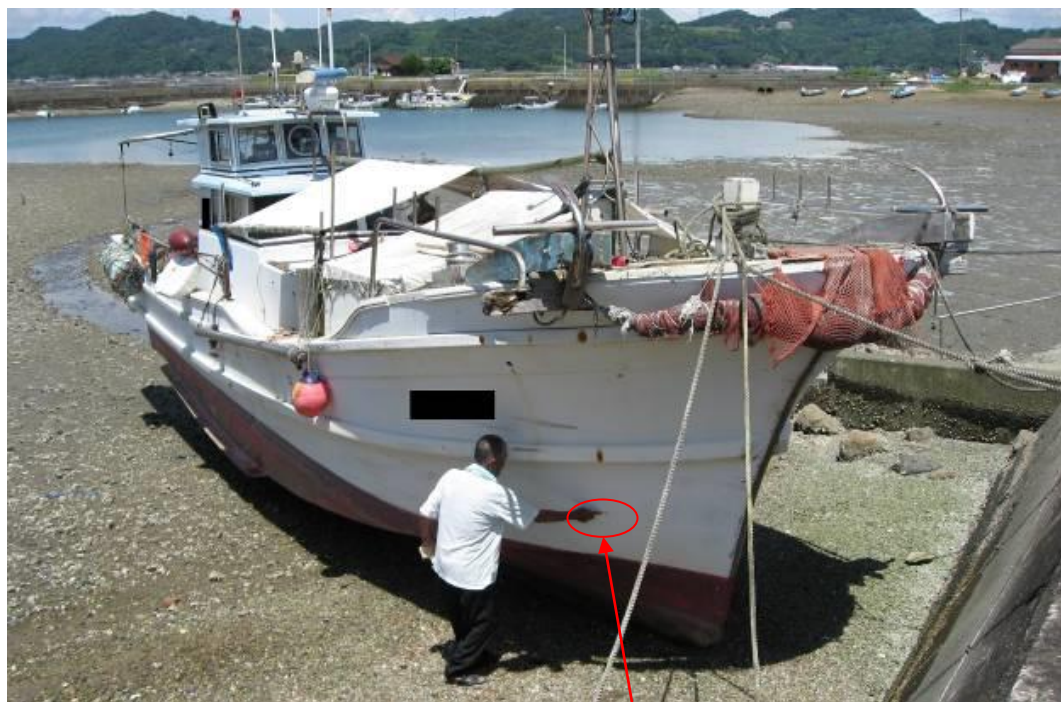
写真1 A船の損傷状況

損傷箇所

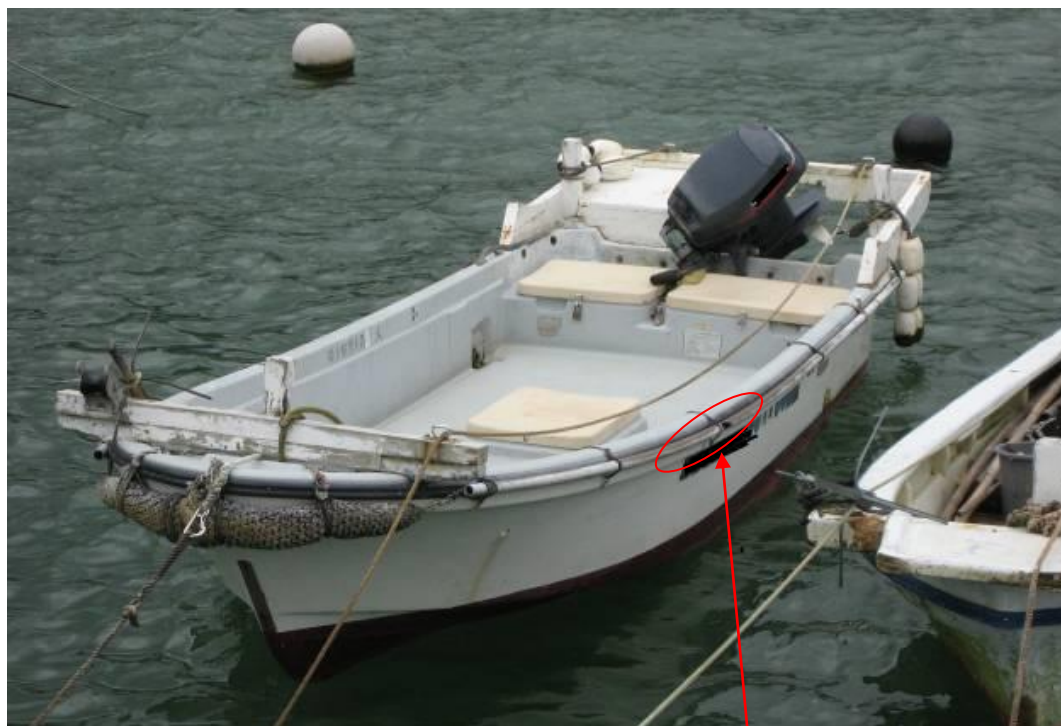
写真2 B船の状況

A船と衝突した箇所
