船舶事故調査報告書

船種 船名 コンテナ船 UNI-POPULAR

船種 船名 ケミカルタンカー PRETTY HANA

事故種類 衝突

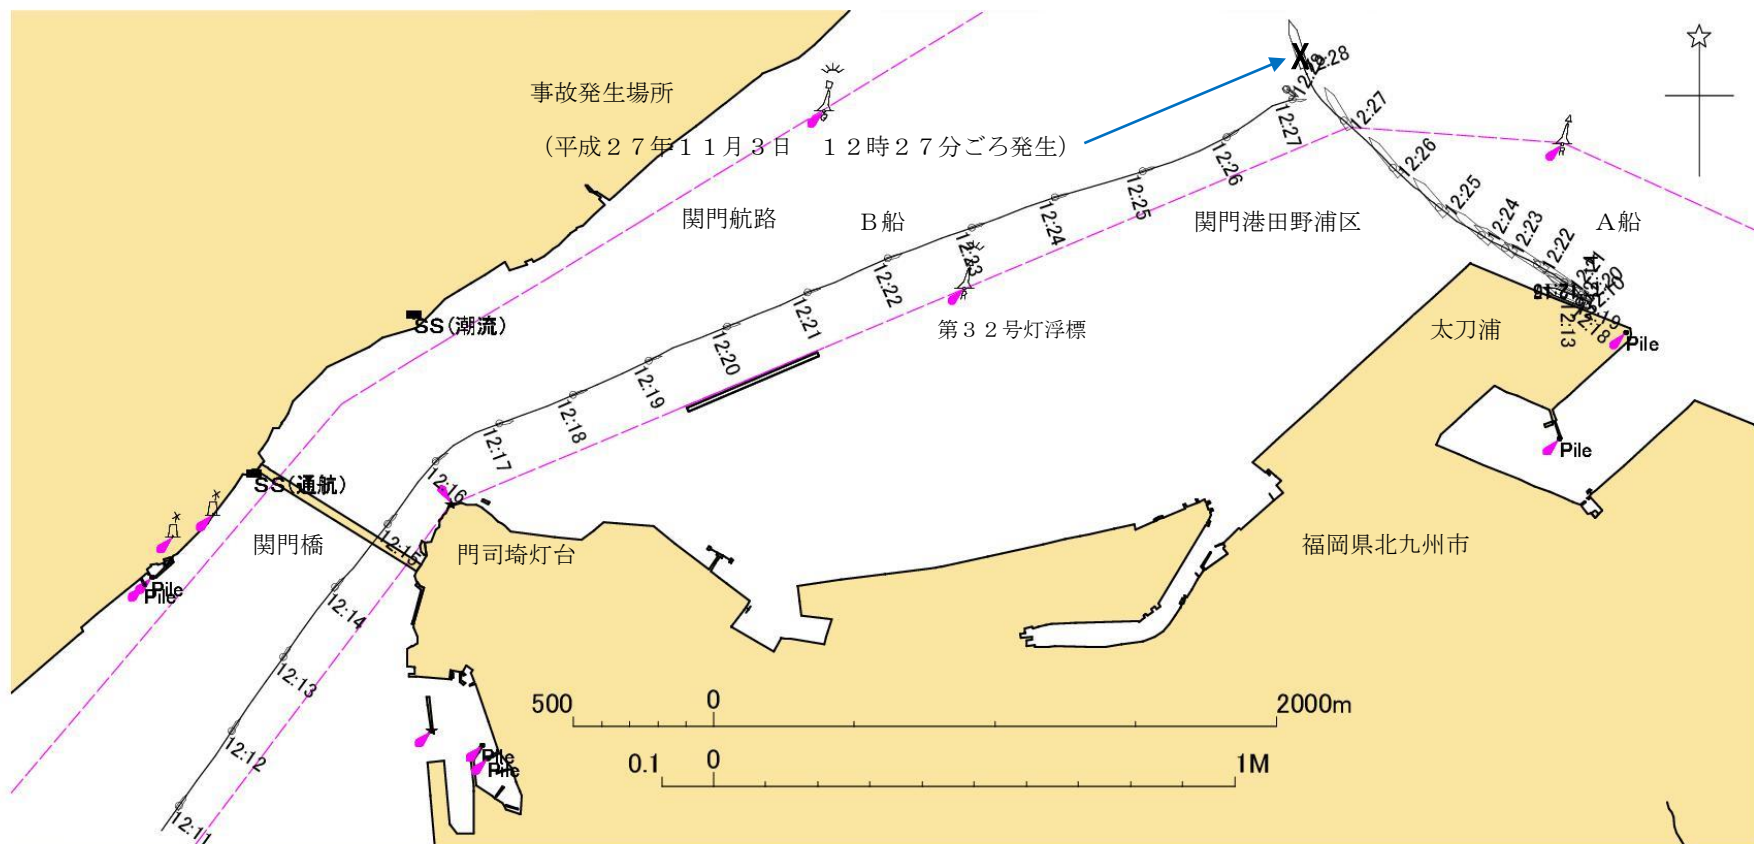
付図1 航行経路図

本事故の発生日時は、平成27年11月3日12時27分ごろで、発生場所は、門司崎灯台から065°（真方位、以下同じ。）1.8M付近であった。

2.1.1、2.1.4、3.1.3及び3.1.5から、A船は、船首方位が約328°、速力が約8.8kn、B船は、船首方位が約092°、速力が約5.8knで、A船の左舷船尾部とB船の船首部とが衝突したものと考えられる。

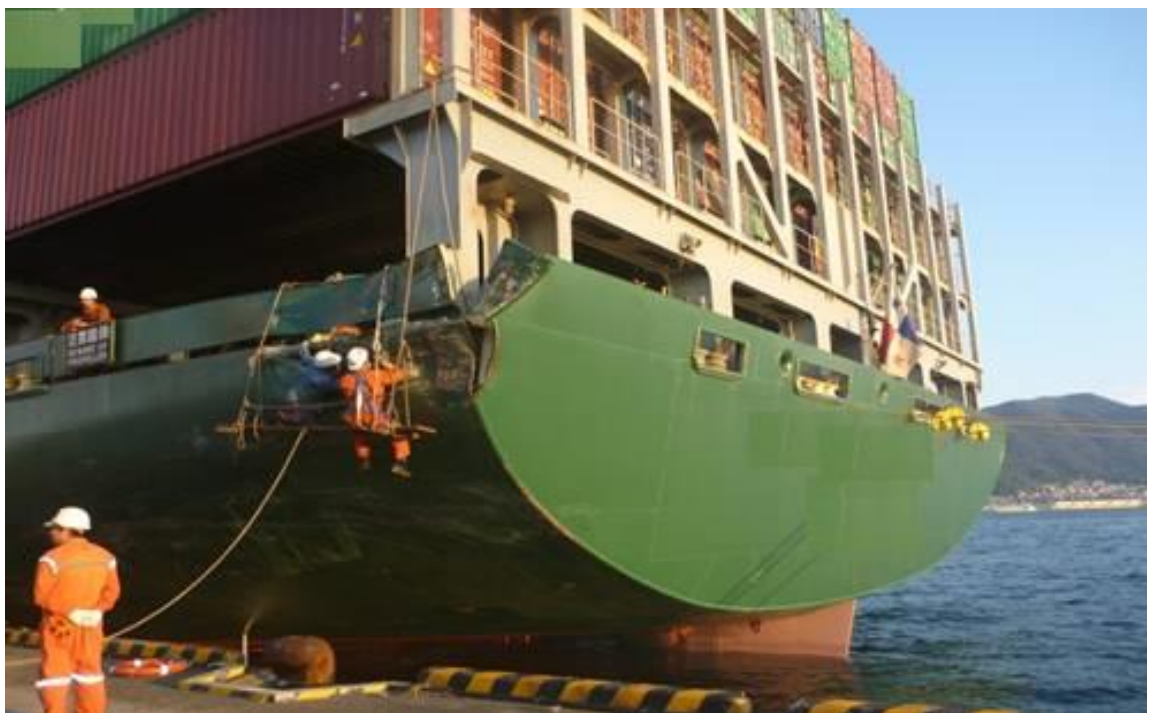
写真2 A船の損傷部

A船は、左舷船尾部外板に凹損を伴う擦過傷を生じ、B船は、船首部に圧壊を伴う擦過傷及びハンドレールに曲損を生じた。

2.3から、A船は、左舷船尾部外板に凹損を伴う擦過傷を、B船は、船首部に圧壊を伴う擦過傷及びハンドレールに曲損をそれぞれ生じた。
