# 船舶事故調査報告書

平成28年10月27日  
 運輸安全委員会（海事専門部会）議決  
 委員 庄 司 邦 昭（部会長）  
 委員 小須田 敏  
 委員 根 本 美 奈

| 事故種類 | 操縦者死亡 |
| 事故の概要 | ミニボート（船名なし）は、操縦者が落水し、死亡した。 |

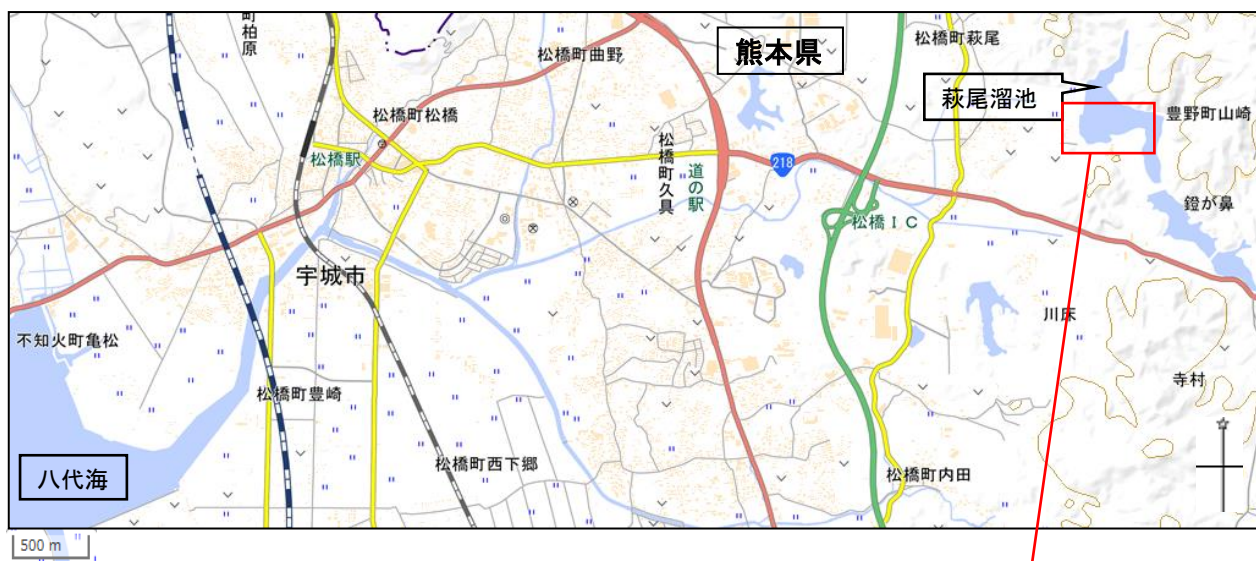
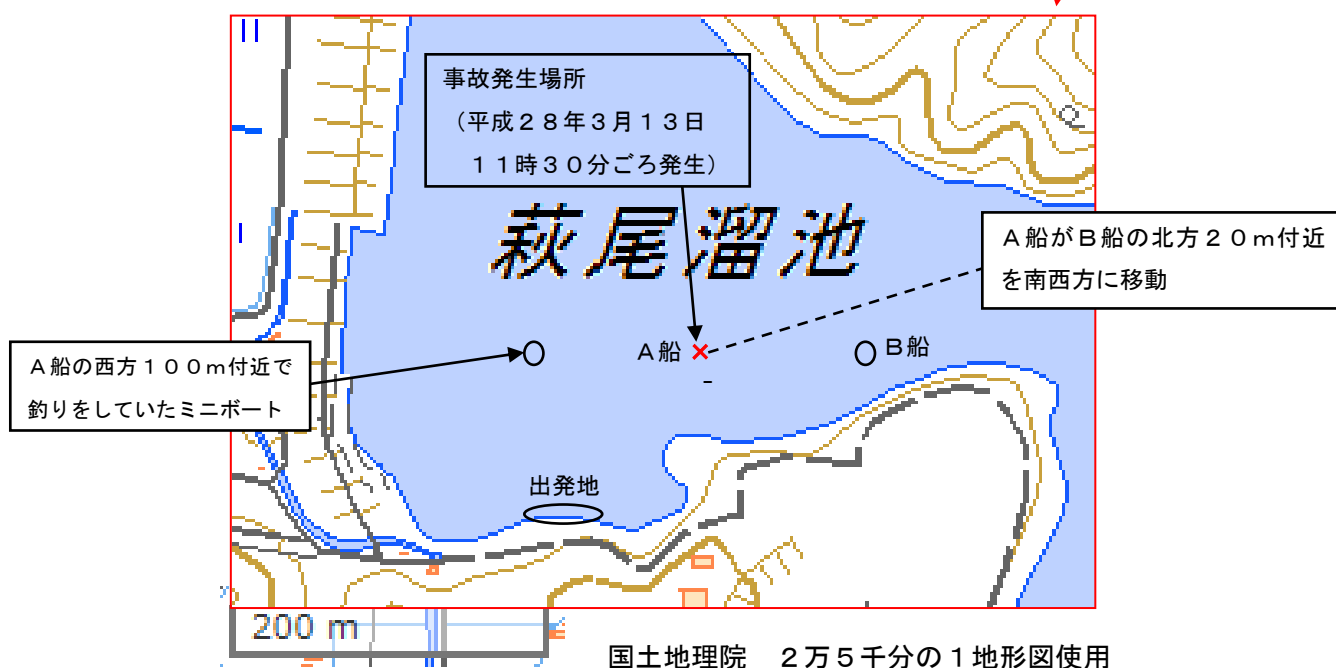
付図1 事故発生場所概略図

| 事故の経過 | A船は、操縦者1人が乗船し、萩尾溜池で開催される釣り大会に参加する目的で、平成28年3月13日07時ごろから他の参加者と共に同溜池の南西部の駐車場付近の岸から出発し、ブラックバス釣りを始めた。<br>操縦者は、バッテリーで駆動する電動船外機を船首部に固定してA船の中央部に置いた高さ約0.5mの脚立に腰を掛け、釣りざおを出して、時々、船外機の遠隔操作ペダルを片足で操作しながら釣り場を移動していた。<br>操縦者の友人（以下「友人B」という。）は、自身が所有するボート（以下「B船」という。）に1人で乗船し、釣り仲間1人を乗せ、萩尾溜池の南岸付近で船首を東方に向けて釣りをしていたところ、11時28分ごろ同溜池内の北東部から南西進するA船を認め、A船がB船の北 |

| | <p>方20m付近を通過する際、操縦者と言葉を交わした。</p> <p>友人Bは、釣りを続けていたところ、11時30分ごろあっという声とポチャッという音を聞き、後方を振り返って見ると、B船の西方100m付近で落水して手をばたばたさせている操縦者を認めた。</p> <p>友人Bは、直ちに救助に向かい、11時32分ごろ操縦者のところに到着し、A船が、操縦者の近くを時計回りに旋回しているところを認めたので、操縦者に接触しないよう、B船をA船に近づけてA船をつかみ、バッテリーからケーブルを抜いてA船を停止させた。</p> <p>操縦者は、A船の西方100m付近で釣りをしていたミニボート及びB船の乗船者によりB船上に引き揚げられ、B船で陸上まで運ばれた。</p> <p>操縦者は、釣り大会の参加者が119番通報し、救急車が到着するまで仲間による救命処置が行われたが、心肺停止状態で病院に搬送され、14時11分ごろ溺死と検案された。</p> <p>A船は、他の友人（以下「友人C」という。）のボートに横抱きにされて出発地に戻され、そののち陸に揚げられた。</p> <p>（付図1 事故発生場所概略図、写真1 A船①、写真2 A船②参照）</p> |

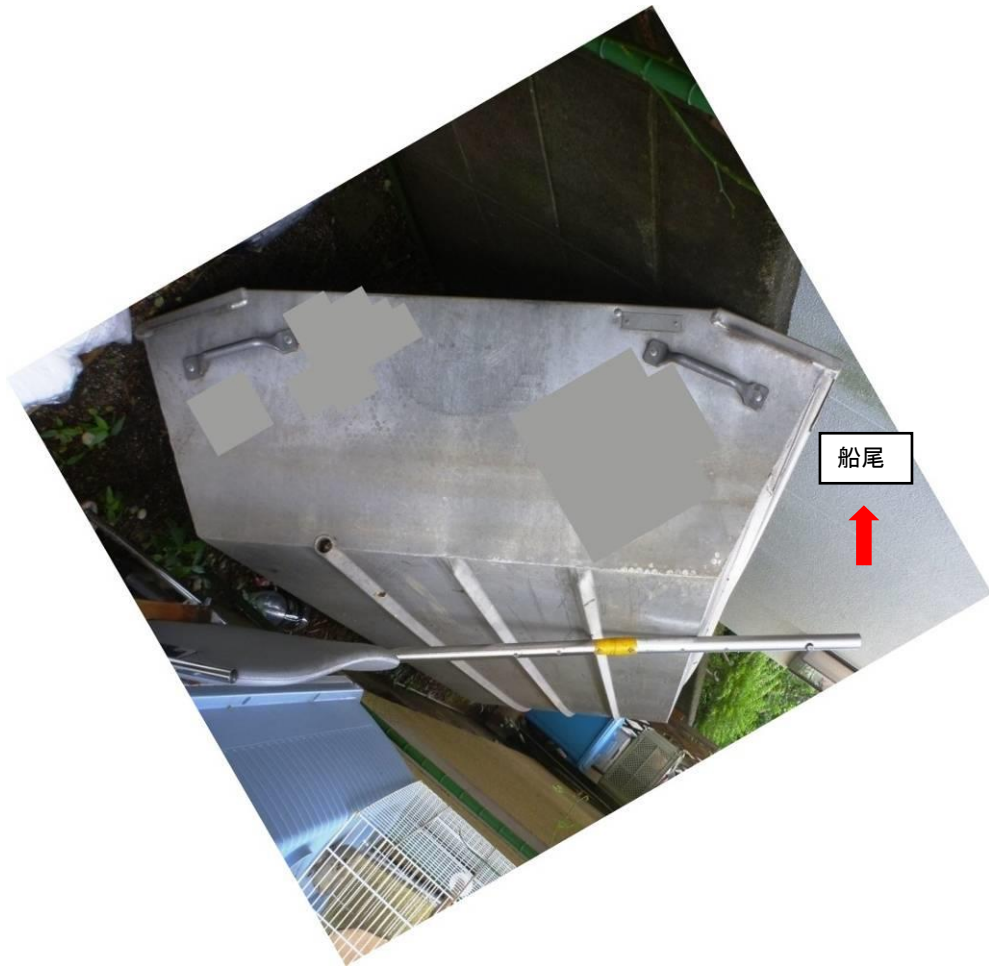
写真1 A船①

| 事実情報<br>船種船名、総トン数<br>船舶番号、船舶所有者等<br>L×B×D、船質<br>機関、出力、進水等 | A ミニボート（船名なし）<br>なし、個人所有<br>3.27m×1.10m×0.35m、軽合金<br>電動船外機、1.5kW未満、不明 |

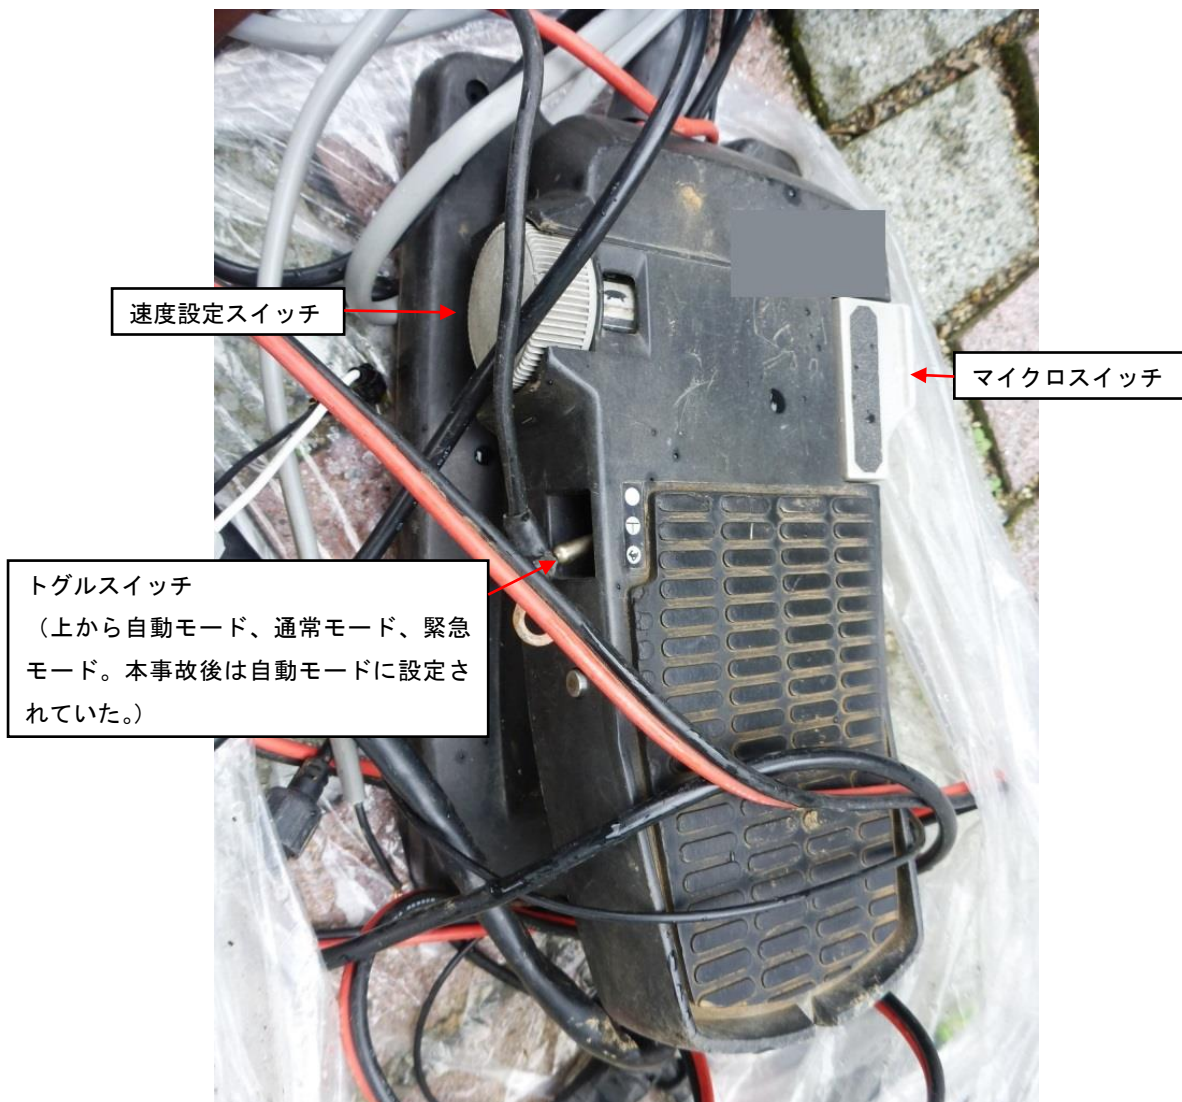
写真4 遠隔操作ペダル

| その他の事項 | <p>友人Bは、A船を停止させようとしてA船に近づいたとき、水面に浮いて意識がない状態の操縦者を認めた。</p> <p>A船の遠隔操作ペダルは、左側面上部に速度設定スイッチ（低速又は高速）が、左側面中央部にトグルスイッチ（モータの作動方法を選択するための切替スイッチで、自動モード、通常モード及び緊急モードの3段階）が、右上部にマイクロスイッチ（トグルスイッチが通常モード及び緊急モードの時にスイッチを踏むとモータが回転し、自動モードではスイッチを踏まなくても設定した速度でモータが回転し続ける）があり、速度設定スイッチ及びトグルスイッチは、手で操作するようになっていた。</p> <p>また、遠隔操作ペダルを前後にシーソー式に傾けることで、方向転換する仕組みとなっていた。</p> <p>友人B及び友人Cは、本事故後、A船の遠隔操作ペダルの速度設定スイッチが高速に、トグルスイッチが自動モードにそれぞれ設定されていたことを認めた。</p> <p>友人Bは、A船の遠隔操作ペダルの速度設定スイッチ及びトグルスイッチの設定状況を見て、操縦者が、A船の移動を終えて速度設定スイッチを低速に設定する前に釣りを始め、何らかの拍子に足がトグルスイッチに当たって自動モード設定となり、A船に急激な動きを生じてバランスを崩し、落水したのではないかと思った。</p> <p>操縦者は、長袖の上着にウインドブレーカーのズボンを着用していた。</p> <p>操縦者は、自動膨張タイプのベルト式救命胴衣を着用していたが、</p> |

| <p><b>分析</b></p> <p>乗組員等の関与</p> <p>船体・機関等の関与</p> <p>気象・海象等の関与</p> <p>判明した事項の解析</p> | <p>不明</p> <p>不明</p> <p>なし</p> <p>操縦者は、溺死した。</p> <p>A船は、遠隔操作用ペダルの速度設定スイッチが高速に、トグルスイッチが自動モードにそれぞれ設定されていたことから、萩尾溜池において、操縦者が、A船の移動を終えて速度設定スイッチを低速に設定する前に釣りを始め、何らかの拍子に足がトグルスイッチに当たって自動モード設定となり、A船に急激な動きを生じてバランスを崩し、落水したものと考えられるが、目撃者がいないことから、落水した状況を明らかにすることはできなかった。</p> <p>操縦者は、落水して溺水したものと考えられるが、溺水に至った状況を明らかにすることはできなかった。</p> <p>本事故時、操縦者が着用していた自動膨張タイプのベルト式救命胴衣が膨張しなかった状況については明らかにすることはできなかった。</p> |

| <b>参考</b> | <p>今後の同種事故等の再発防止に役立つ事項として、次のことが考えられる。</p> <ul style="list-style-type: none"> <li>・電動船外機の遠隔操作用ペダルを装備したミニボートなどで釣りをを行う際は、ボートの移動を終えたら、速度設定スイッチを低速に設定してから釣りを始めることが望ましい。</li> <li>・自動膨張式の救命胴衣は、定期的に整備点検を行うことが望ましい。</li> </ul> |
