# 船舶事故調査報告書

船種 船名 漁船 第三裕丸  
漁船登録番号 SN2-2695  
総トン数 19トン

事故種類 転覆  
発生日時 平成23年12月22日 00時20分ごろ  
発生場所 島根県浜田市浜田港北方沖  
馬島灯台から真方位353° 7.4海里付近  
(概位 北緯35° 01.6' 東経132° 01.7')

平成28年1月28日  
運輸安全委員会(海事専門部会)議決  
委員 庄司邦昭(部会長)  
委員 小須田 敏  
委員 根本美奈

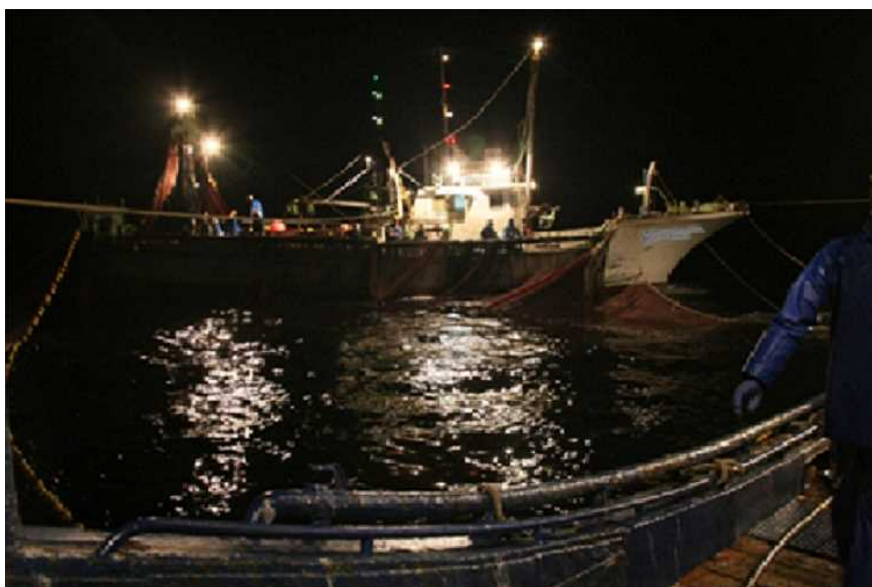
写真2.1 操業写真（E船からA船を見た状況）

A船は、E船を約10～20m離れた状態で、その右舷船首とE船の船尾との間に係船索2本を、操舵室後部とE船の右舷船首との間に係船索1本をそれぞれ取る一方、その左舷方にC船を配して裏こぎをさせ、更に左舷船尾付近から舷外に吊り下げたビニール製の水袋と左舷船尾部のブルワーク<sup>\*8</sup>（甲板上の高さ：約0.9～1.1m）内にあるショルダーバラストタンク<sup>\*9</sup>に海水をそれぞれ約1t注入して揚網時の船体の‘横傾斜’（以下「傾斜」という。）に備えた。

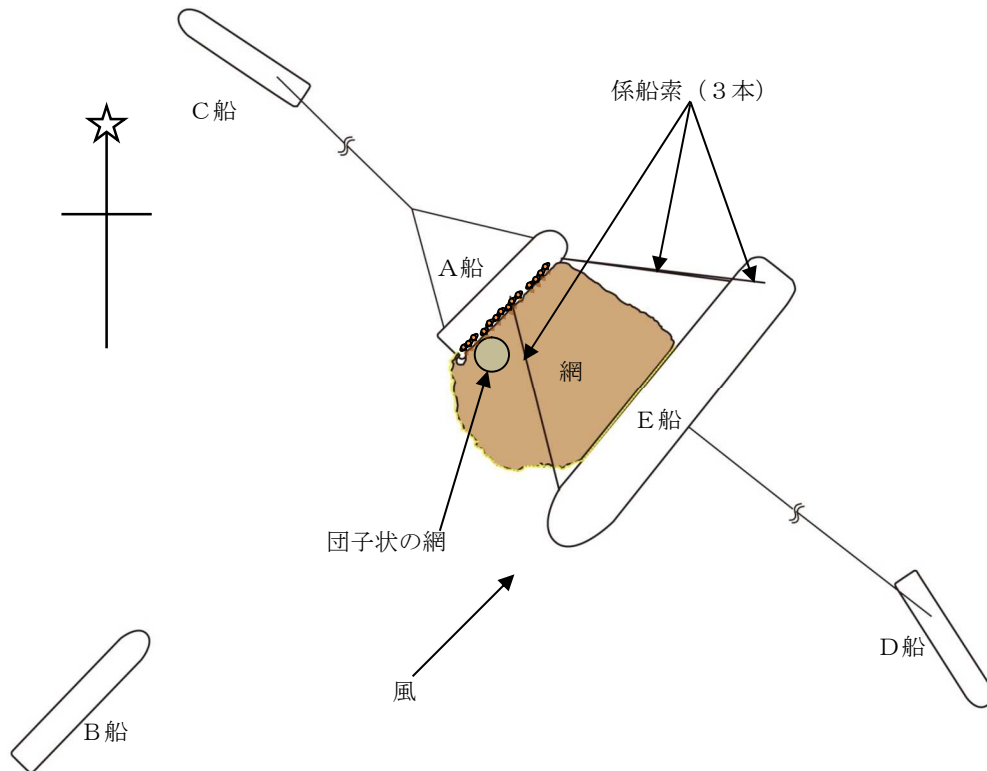
図 2. 1 操業配置概略図

A船は、乗組員14人が右舷側に並んで揚網中、網の底部が水面下約20mとなった頃、船尾付近で網がねじれて団子状になったので、甲板員A<sub>2</sub>がコーンローラでねじれた網の一部の取り込みを行い、機関員A<sub>1</sub>が、小ローラを巻いて網の一部をねじれと反対方向に引くとともに、サイドローラをゆっくり回転させたり止めたりしながら、乗組員が手で網を引いたり緩めたりして、団子状になった網のねじれを取る作業を行った。

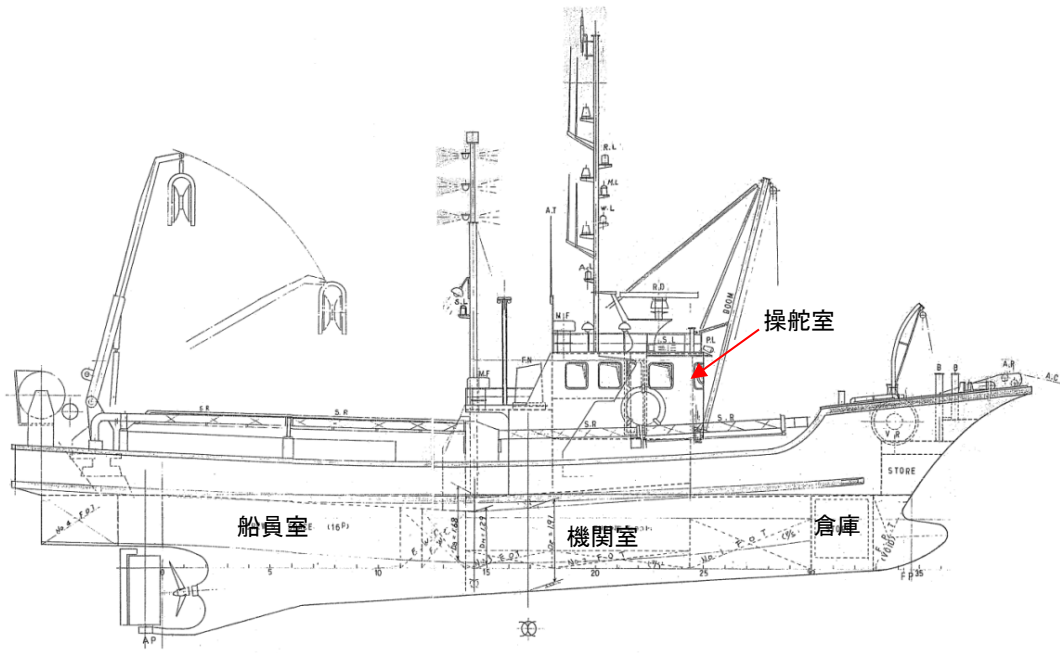
図 2.5-1 A船構造図 (側面図)

A船は、1層甲板であり、上甲板下には、船首側から順に倉庫、機関室及び燃料タンク、清水タンク、船員室、舵機室及びバラストタンクが、上甲板には、アンカーベッド、ウインチ及びウインドラスを備えた船首楼及び中央部に2層の甲板室がそれぞれ設けられ、甲板室の上層が操舵室に、下層が機関室囲壁になっていた。

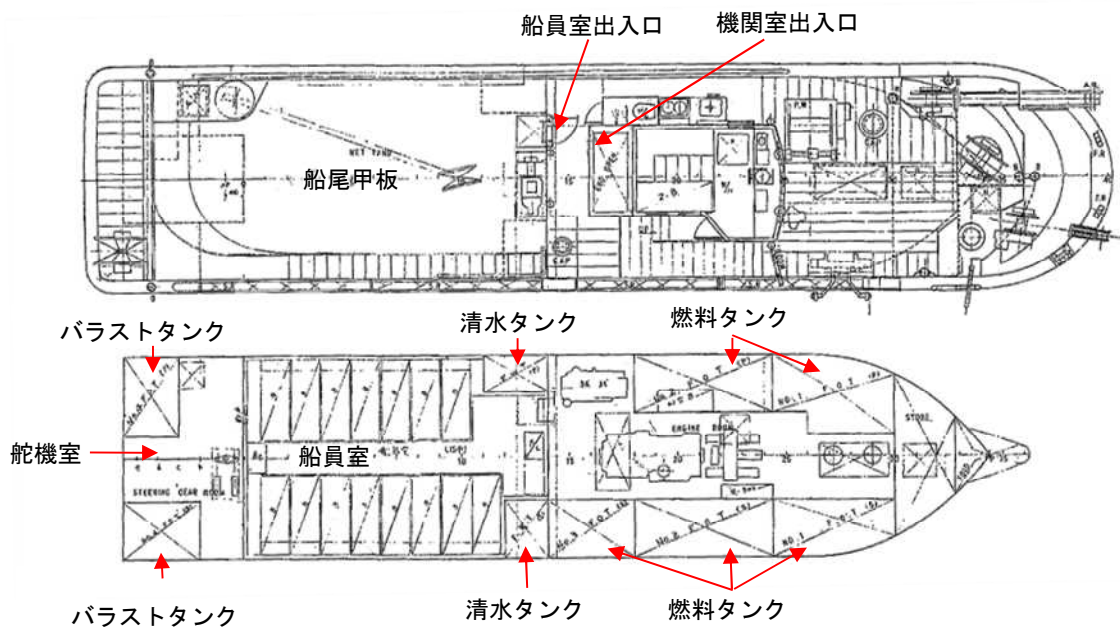
図 2.5-2 A船構造図 (平面図)

A船は、船尾端の燃料タンク (No. 4 FOT (P) 及びNo. 4 FOT (S)) をバラストタンクとして使用していた。

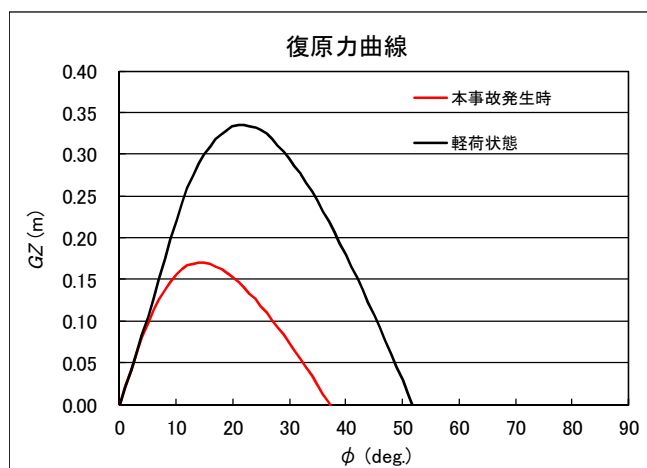
図 2.11-1 本事故発生時状態の  $GZ$  曲線<sup>\*22</sup>

本事故発生時状態の  $GM$  は 1.25 m であり、軽荷状態に比べて 0.07 m 大きくなるものの、本事故発生時状態の  $GZ$  (赤線) は、軽荷状態 (黒線) に比べて小さくなり、復原力の最大値 ( $GZ_{max}$ ) は、軽荷状態で 0.33 m となるのに対し、本事故発生時状態では 0.17 m と約半分になる。さらに、本事故発生時状態の復原力消失角 ( $\phi_v$ ) は、軽荷状態に比べて約  $15^\circ$  小さい約  $37^\circ$  となっており、本事故発生時状態では搭載物 (乗組員、燃料、清水、バラスト水、食料及び船尾甲板の漁網) によって復原性が低下していたものと考えられる。(図 2.11-1 参照)

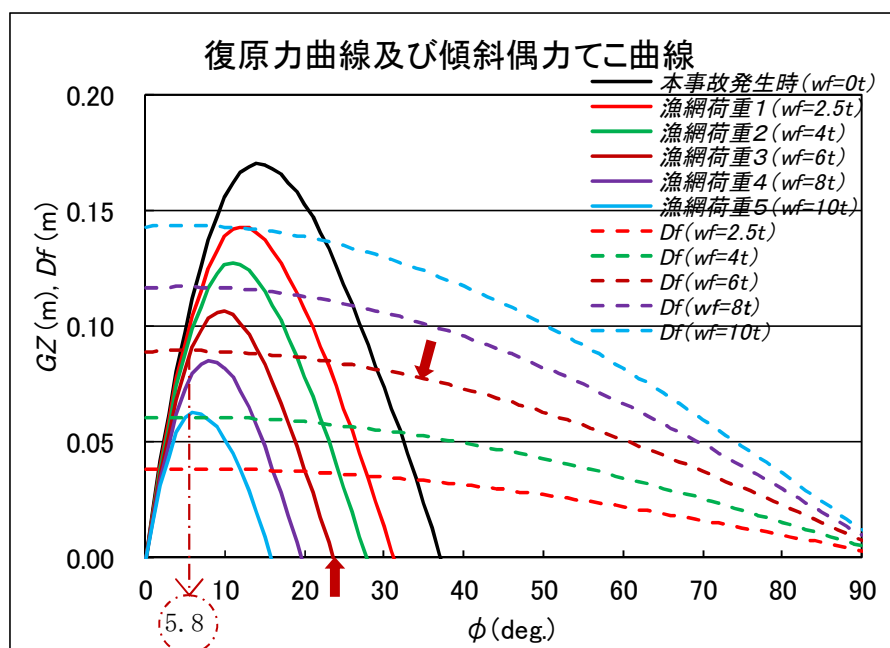
図 2.11-2  $w_f$  が作用した場合の  $GZ$  曲線及び  $D_f$  曲線  
 (本事故発生時揚網状態の  $GZ$  曲線と  $D_f$  曲線を茶色の矢印で示す。)

$$D_f = \frac{w_f \cdot b}{W_f} \cos \phi \quad \dots \dots (2.11.1)$$

$w_f$  は、ネットホーラの定格荷重に対応する荷重であり、 $b$  は船の重心位置から荷重支持点（本事故発生時揚網状態ではネットホーラまでの水平距離（左右方向））である。また、 $W_f$  は  $w_f$  を加味した排水量である。

なお、比較のため、本事故発生時揚網状態（漁網荷重 3）のほかに、漁網の乾燥重量<sup>\*23</sup> 2.5 t を想定した場合（漁網荷重 1）、更に 4 t（漁網荷重 2）、8 t（漁網荷重 4）及び 10 t（漁網荷重 5）の場合についても算出した。

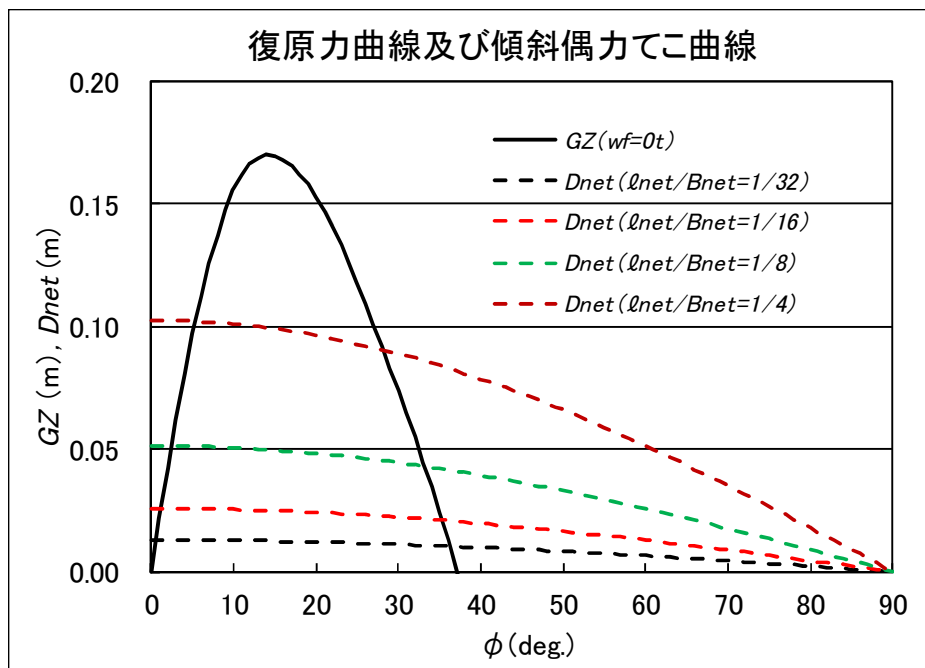
図 2.11-3 本事故発生時状態の  $GZ$  曲線及び漁網の荷崩れが発生した場合の  $D_{net}$  曲線

図 2.11-3 に本事故発生時状態の  $GZ$  及び  $D_{net}$  を示す。

表 2.11-8 に図 2.11-3 の  $GZ$  曲線と  $D_{net}$  曲線の交点に対応する「漁網の荷崩れが発生した場合の傾斜角 ( $\phi_{e-net}$ )」を漁網の重心の移動量ごとに示す。

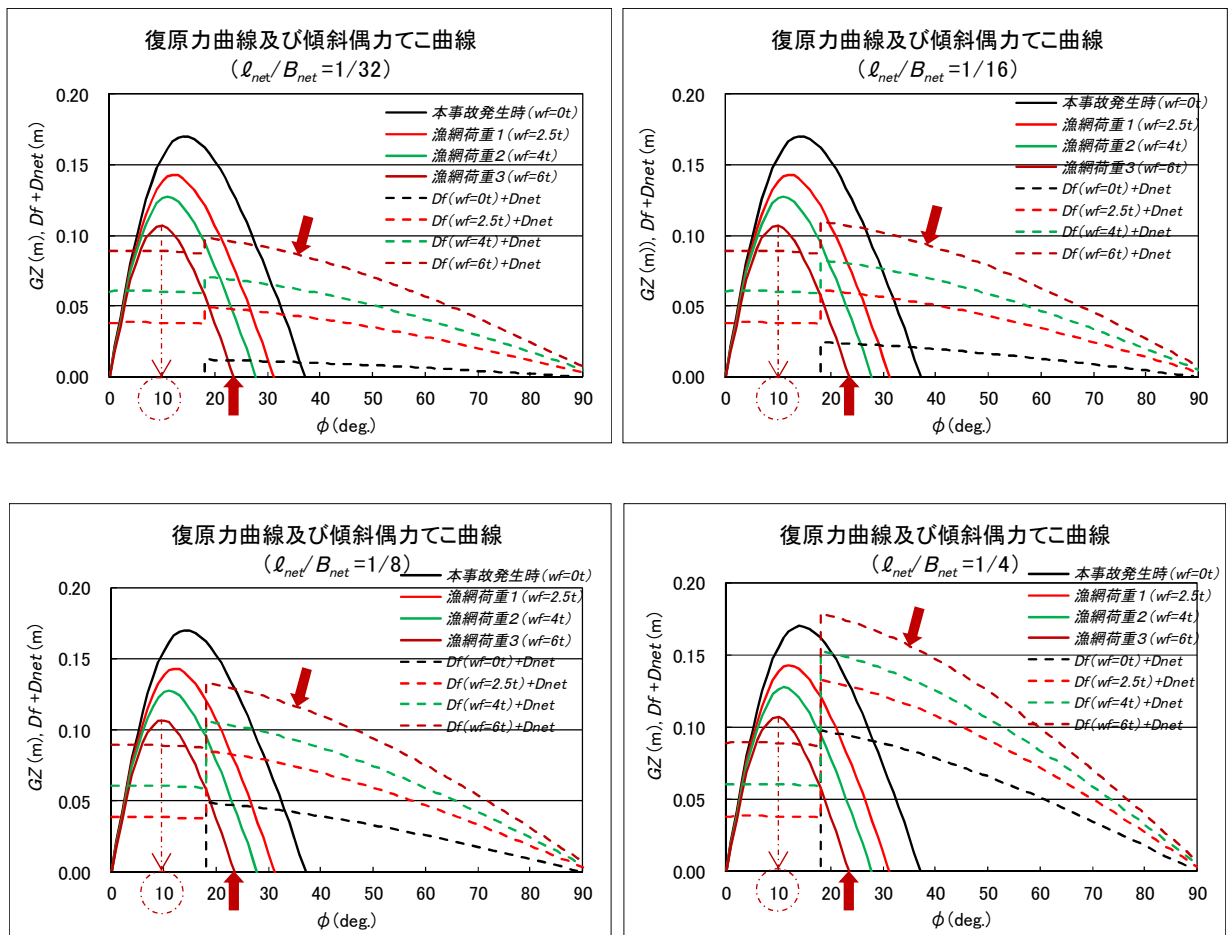
図 2. 1 1 - 4  $w_f$  が作用して漁網の荷崩れが発生した場合の  $GZ$  曲線及び  $(D_f + D_{net})$  曲線 (本事故発生時揚網状態の  $GZ$  曲線と、本事故発生時揚網状態で漁網の荷崩れが発生した場合の  $(D_f + D_{net})$  曲線を茶色の矢印で示す。)

図 2. 1 1 - 4 に  $w_f$  が作用して漁網の荷崩れが発生した場合の  $GZ$  (実線) 及び  $(D_f + D_{net})$  (破線) を示す。

漁網の荷崩れに関しては、甲板上的漁網が滑動し始める  $\phi$  が約  $18^\circ$  との報告 (「漁網滑動角の推定及び漁船復原性検討への応用」水産工学研究所平成 13 年度研究成果情報) があり、本事故発生時においても  $\phi$  が約  $18^\circ$  のとき漁網が滑動したとすると、 $D_{net}$  は、 $\phi$  が約  $18^\circ$  のとき増加することになる。

本事故時、A 船の乗組員の口述から、漁網の荷崩れは転覆する直前に発生したものと考えられるので、漁網の荷崩れは、本事故発生時揚網状態で  $GZ_{max}$  が生じる  $\phi$  (約  $10^\circ$ ) より傾斜が大きくなった状況で発生したものと考えられる。

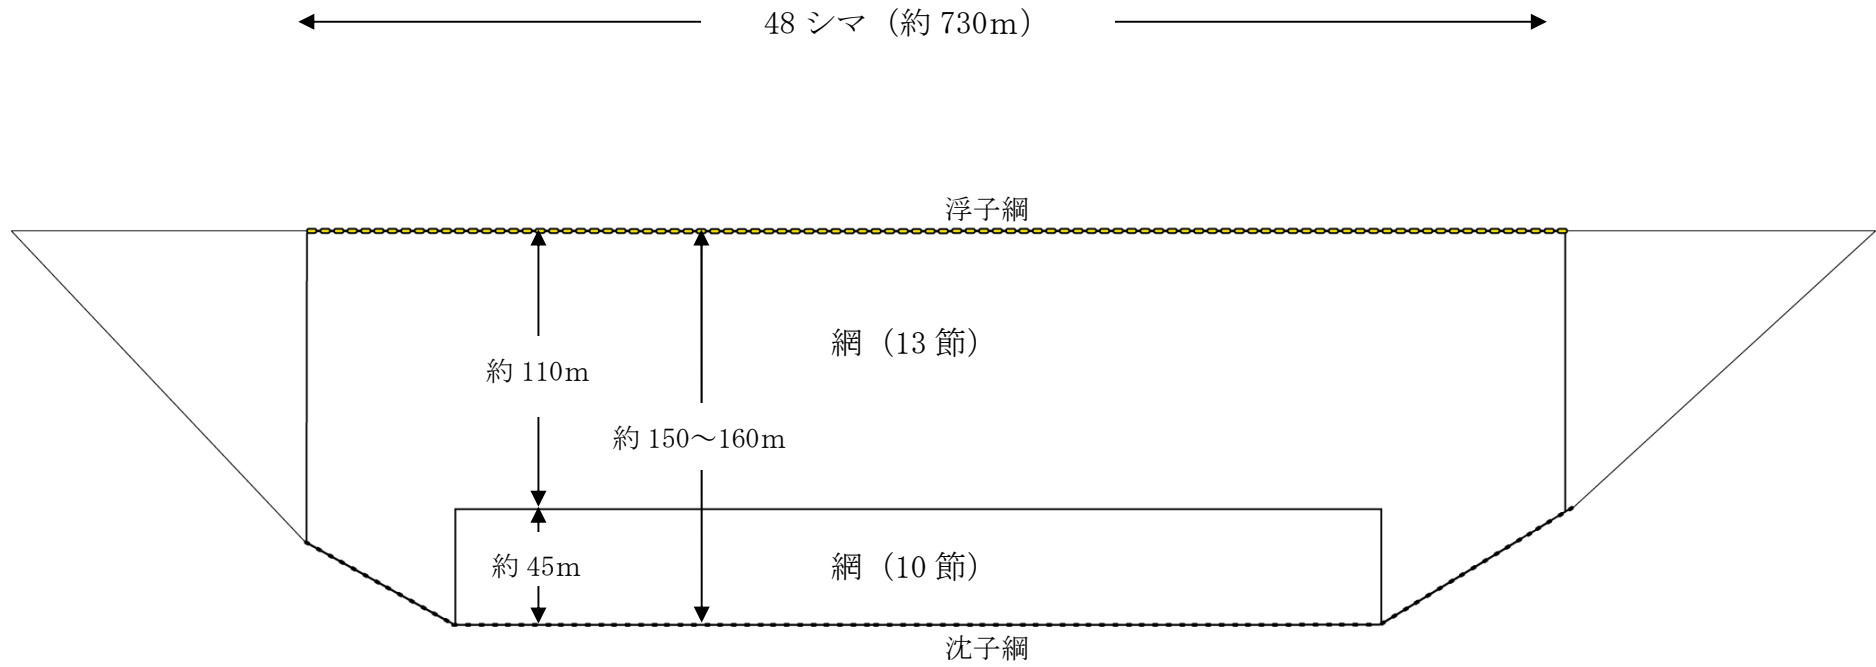
付図5 網図 (概略図)

A船で使用していた網は、A船を購入した際に附属していた中古の37～38シマ<sup>\*14</sup>のものに網を継ぎ足して48シマに拵げられており、海中に投下されて沈む際、網目が横につぶれないよう、1シマの網に対して7間程度の浮子網と沈子網がそれぞれ取り付けられていた。また、網目の大きさは13節<sup>\*15</sup>のナイロン製で、網は幅約730m、縦約150～160m、重量は約10tと想定された。

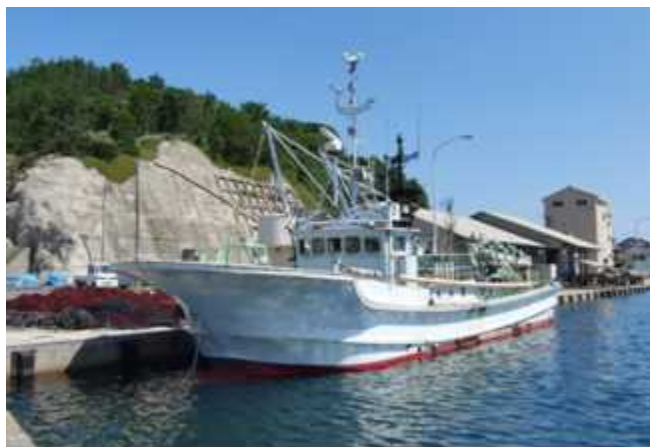
図2.1 計測に使用した同型船

同型船（J Fしまね浜田支所所属：図2.1）を計測対象として、重心の高さ、横揺固有周期等を明らかにすることを目的として復原性試験を実施した。

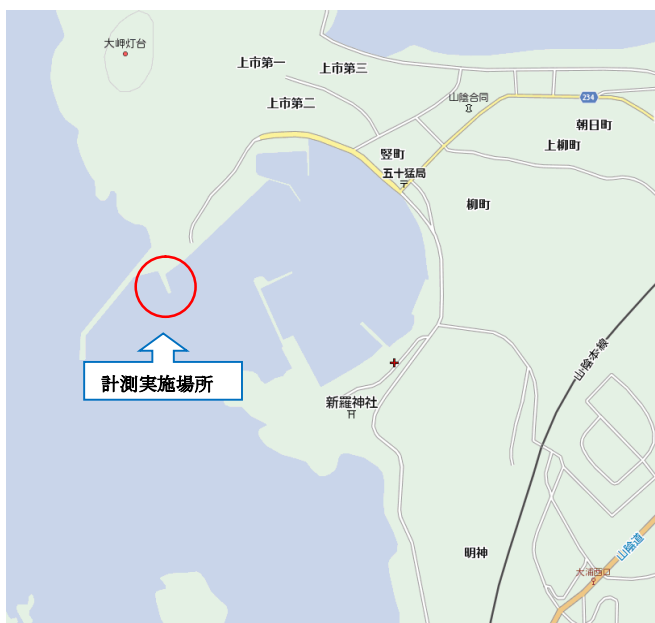
図2.2 計測場所

同型船を用いた計測は、平成24年8月3日に島根県大田市五十猛町の五十猛漁港、網揚げ場の岸壁を使用して実施した（図2.2）。

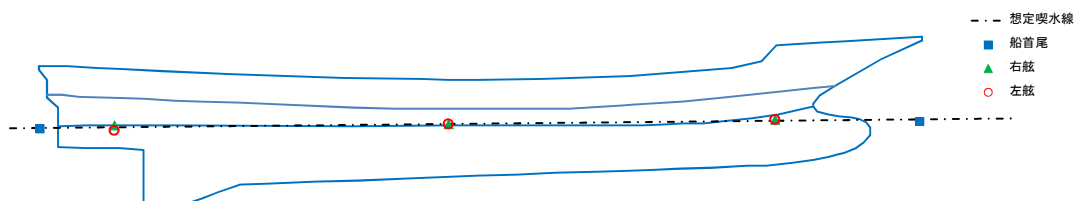
図 2.3 計測時の喫水線

これらの値をもとに一般配置図より読み取った船体側面図に喫水線を重ねたものを図2.3に示す。

それぞれの位置で複数回にわたり計測を行い、その平均値から水面までの距離を求めた。また、計測箇所のBL（基線）からの高さは運輸安全委員会より支給された一般配置図から読み取った。これらの数値から算出した船体中心線での喫水を表2.1に示す。

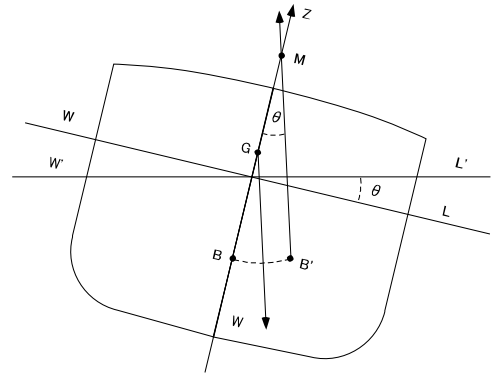
図2.4 傾斜試験概要

傾斜試験では、排水量（W）は一定のまま事前に搭載した錘を移動させ、船に微小な傾斜（θ）を与える。傾斜角（θ）が微小な場合（初期復原力）には浮力（浮心：B）の作用点と船体中心線との交点M（メタセンタ）

がほぼ一定になるので、これを利用して重心（G）とメタセンタ（M）までの距離の計測を行う（図2.4、(2.1)式参照）。

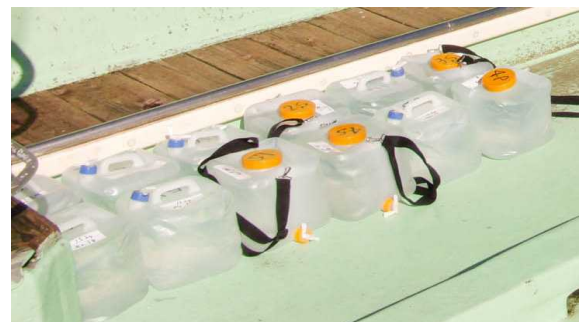
図2.5 計測に使ったポリタンク

そこで移動重量として折り畳み式ポリタンク（容量15ℓを15個、容量20ℓを8個：図2.5）と海技研職員（3名）で500kg以上を確保した。

しかし、計測当日に3個のポリタンクから水漏れが確認されたので、これらについては使用しなかった。

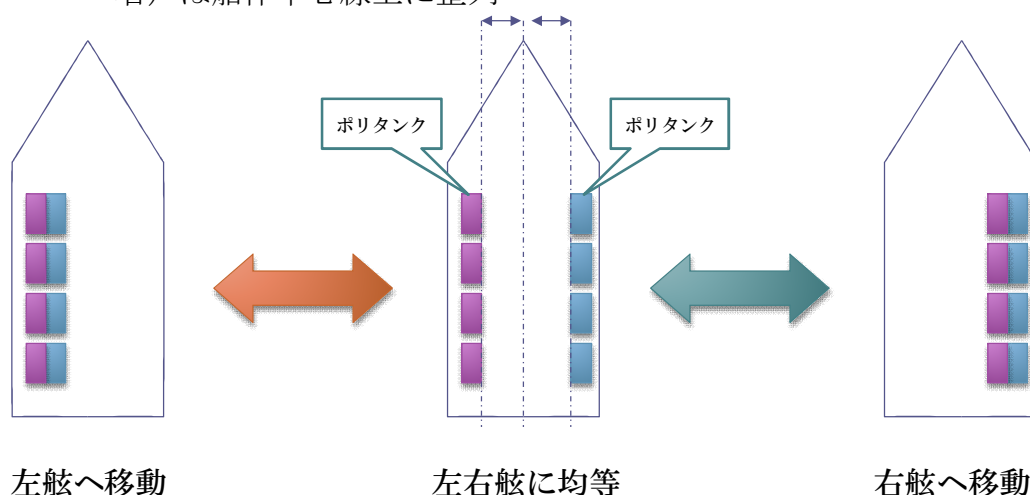
図 2.6 傾斜試験手順

傾斜試験の計測手順は、次のとおりである (図 2.6 参照)。

- ① ポリタンクを左右舷に同数配置し、調査官 (4名) と海技研職員 (3名) は船体中心線に整列
- ② ポリタンクを右舷側に全て移動し、調査官と海技研職員も右舷側へ移動
- ③ ポリタンクを左舷側に全て移動し、調査官と海技研職員も左舷側へ移動
- ④ ポリタンクを右舷側に全て移動し、調査官と海技研職員も右舷側へ移動
- ⑤ ポリタンクを左舷側に全て移動し、調査官と海技研職員も左舷側へ移動
- ⑥ ポリタンクを左右舷に同数配置し、調査官 (4名) と海技研職員 (3名) は船体中心線上に整列

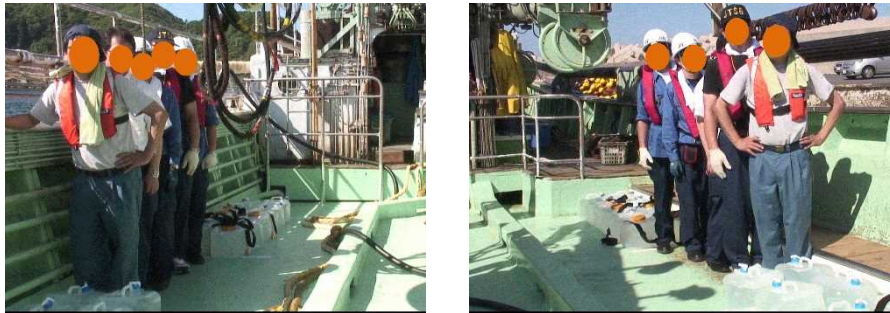
図 2.8 傾斜試験中の様子

①～⑥の状態では姿勢角検出器 (住友精密工業製: 図 2.7) を使用して、船体の傾斜角の計測を行った。

また、計測に際しては係留索による影響を極力低減するため、係留索をたるませた状態で計測を行った。

傾斜試験時の様子を図 2.8 に示す。

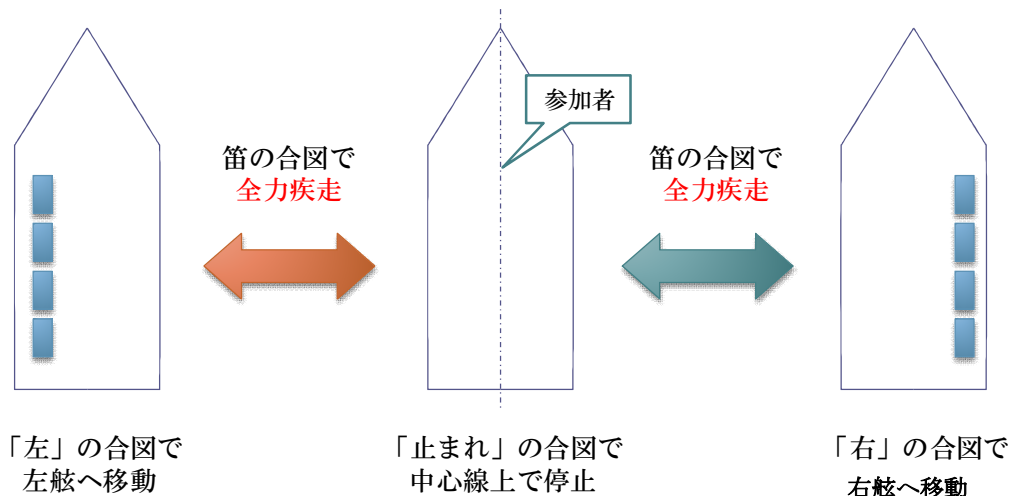
図 2.9 動揺試験の手順

動揺試験では、乗組員、調査官と海技研職員が笛の合図に合わせて左右舷に移動して、同型船に横揺を与え、その際に周期を計測した (図 2.9 参照)。

計測に際しては係留索の影響を極力低減するために、係留索をたるませ、岸壁から離れた状態で計測を行った。

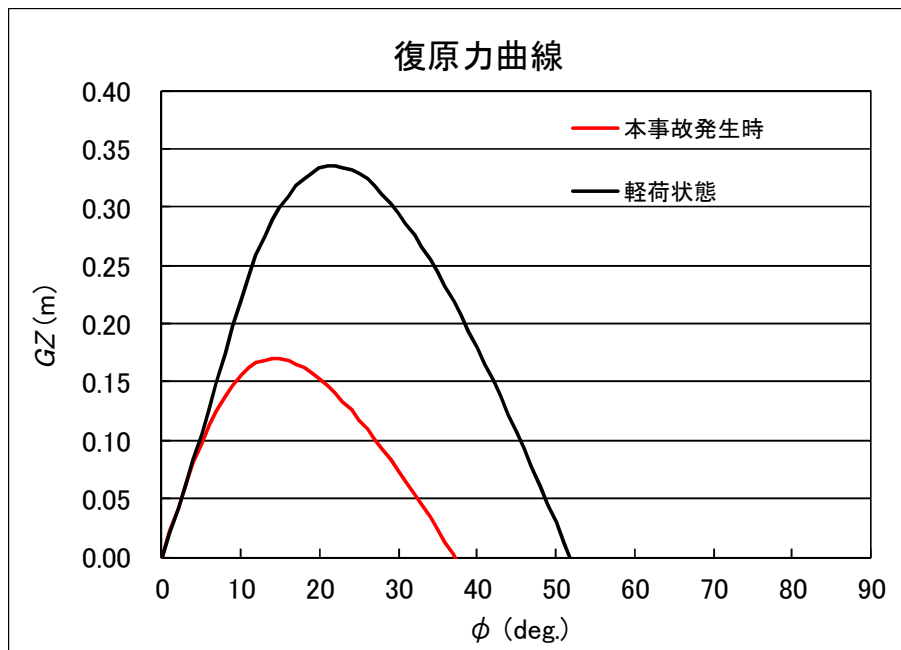
図 3.1 本事故発生時の復原力 ( $GZ$ ) 曲線

表 3.2 に示した重量重心で復原力計算を行って、本事故発生時の自由水影響を考慮したメタセンタ高さ (以下、特記しない限り自由水影響を考慮したメタセンタ高さを  $GM$  と表記する。)、喫水 ( $da$ : 船尾喫水、 $df$ : 船首喫水、 $dm$ : 平均喫水)、乾舷 ( $Fb$ ) (表 3.3) 及び復原力 (以下、特記しない限り自由水影響を考慮した復原力を  $GZ$  と表記する。) 曲線 (図 3.1) を求めた。

その結果、本事故発生時状態のメタセンタ高さ ( $GM$ ) は1.25 mとなり、軽荷状態に比べて0.07 m大きくなる (表2.3)。これは、本事故発生時状態では、軽荷状態に比べて船尾トリムが大きくなって基線上メタセンタ高さ ( $KM$ ) が高くなるためである。

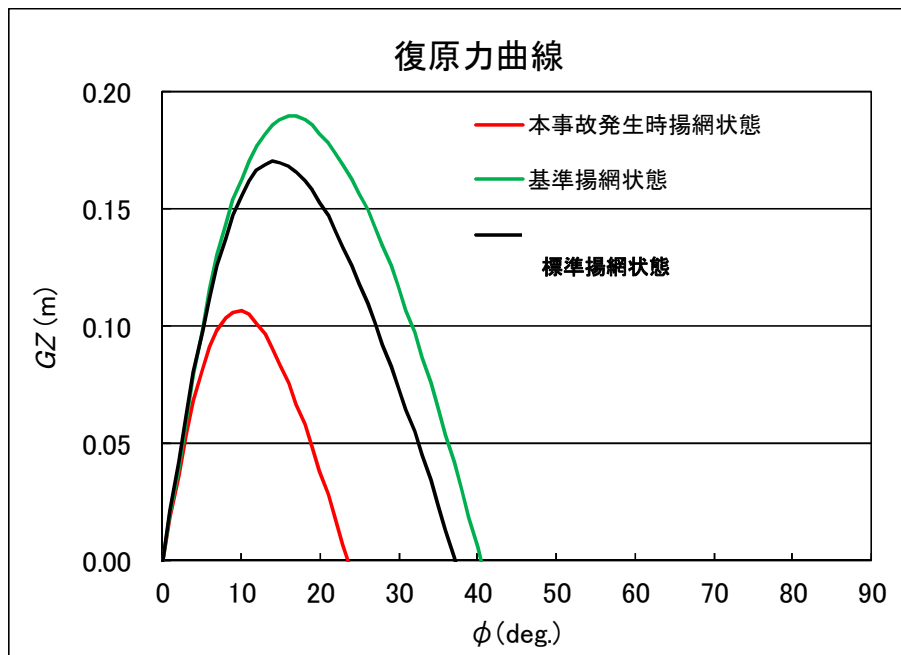
図 3. 2 本事故発生時揚網状態及び標準揚網状態の復原力（GZ）曲線

状態	$\phi d$ (deg.)	$\phi bt$ (deg.)	$\phi f$ (deg.)
本事故発生時揚網状態	3.0	21.7	56.5
標準揚網状態	7.5	24.0	67.3
本事故発生時	5.5	23.8	63.1

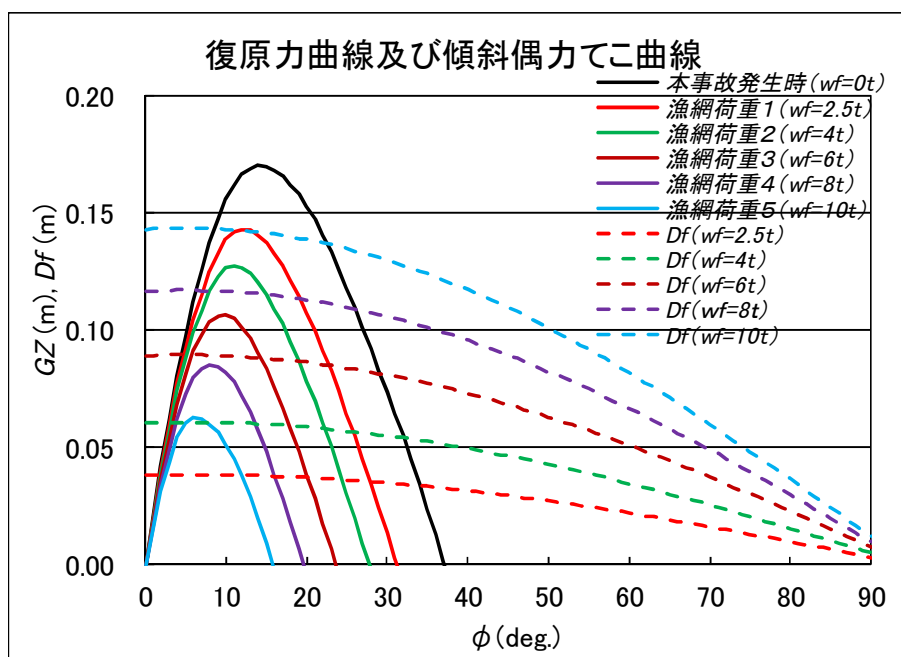
図 4. 1 揚網に伴う傾斜外力 ( $w_f$ ) が作用した場合の復原力 ( $GZ$ ) 曲線及び傾斜偶力てこ ( $D$ ) 曲線

揚網に伴う傾斜外力 ( $w_f$ ) が作用した場合の復原力 ( $GZ$ ) 及び傾斜偶力てこ ( $D_f$ ) を図 4. 1 (復原力 ( $GZ$ ): 実線、傾斜偶力てこ ( $D_f$ ): 破線) に示す。

今回設定した状態では、ネットホーラに 6 t の荷重が作用すると (漁網荷重 3)、本船は 5. 8° 傾斜して釣り合うが、揚網に伴う傾斜外力 ( $w_f$ ) が 8 t 以上では、復原力 ( $GZ$ ) と傾斜偶力てこ ( $D$ ) が釣り合う傾斜角 ( $\phi$ ) が存在せず、傾斜が増大し続けて転覆に至ると考えられる (図 4. 1、表 4. 2)。

なお、転覆限界の揚網に伴う傾斜外力 ( $w_f$ ) は約 7. 5 t と推定される。

本船は、ネットホーラに作用する揚網に伴う傾斜外力 ( $w_f$ ) が8 t以上の場合 (漁網荷重4、漁網荷重5) には、上甲板までを水密とした場合の復原力消失角 ( $\phi_v$ ) (図4.1) よりブルワーク上端没水角 ( $\phi_{bt}$ ) (表4.2) の方が大きい。

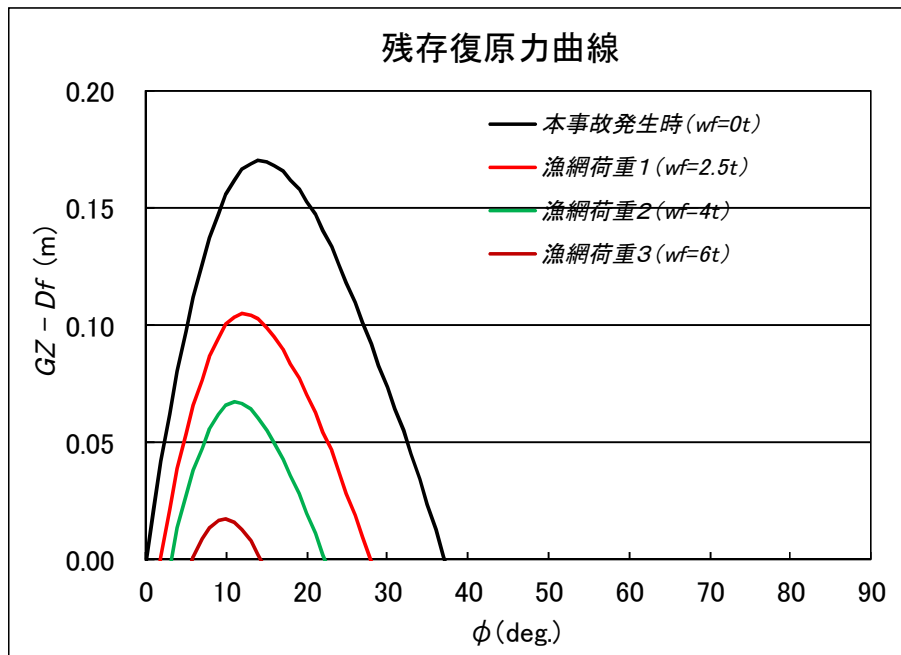
図 4. 2 揚網に伴う傾斜外力 ( $w_f$ ) が作用した場合の残存復原力 ( $GZ-D$ ) 曲線

図 4. 2 に揚網に伴う傾斜外力 ( $w_f$ ) が作用した場合の残存復原力 ( $GZ-D$ ) 曲線を示す。揚網に伴う傾斜外力 ( $w_f$ ) が 8 t 以上 (漁網荷重 4 及び漁網荷重 5) では、傾斜偶力  $D$  が復原力 ( $GZ$ ) より大きくなり残存復原力 ( $GZ-D$ ) が負となるため、図に記載していない。

ただし、残存復原力 ( $GZ-D$ ) を比較すると、漁網の荷崩れにより漁網の重心が船尾甲板の幅 ( $B_{net}$ ) の  $1/4$  だけ移動した場合 (図 4. 4 : 茶色破線) の方が、ネットホーラに揚網に伴う傾斜外力 ( $w_f$ ) 6 t が作用した場合の残存復原力 ( $GZ-D$ ) (図 4. 2 : 茶色実線) より大きくなっている。

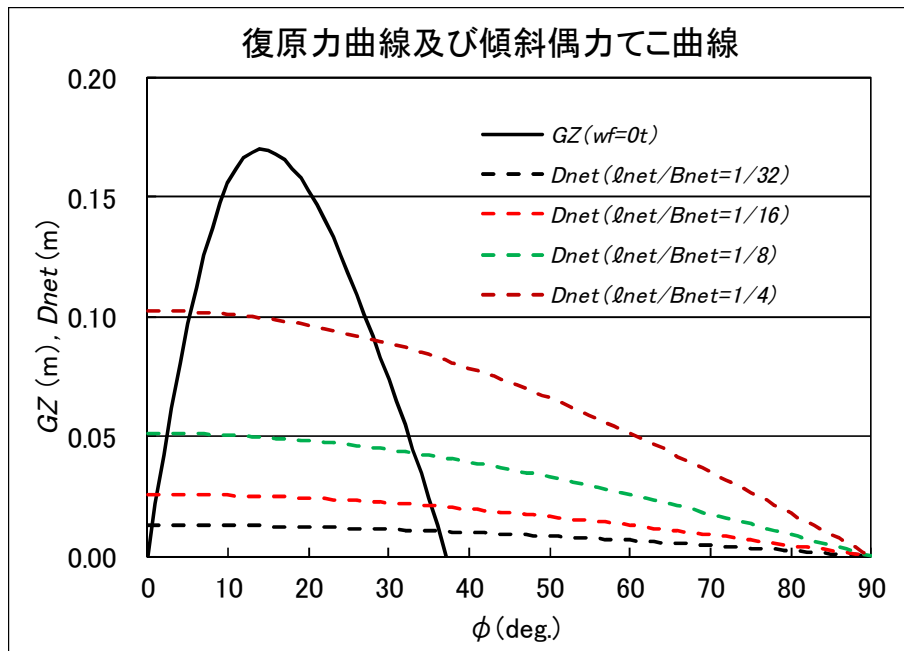
図 4. 3 本事故発生時状態の復原力 ( $GZ$ ) 曲線及び漁網の荷崩れが発生した場合の傾斜偶力てこ ( $D_{net}$ ) 曲線

また、表 4.3 に図 4.3 の復原力 ( $GZ$ ) 曲線と傾斜偶力てこ ( $D_{net}$ ) 曲

線の交点に対応する「漁網の荷崩れが発生した場合の傾斜角 ( $\phi_{e-net}$ )」を漁網の重心の移動量ごとに示す。

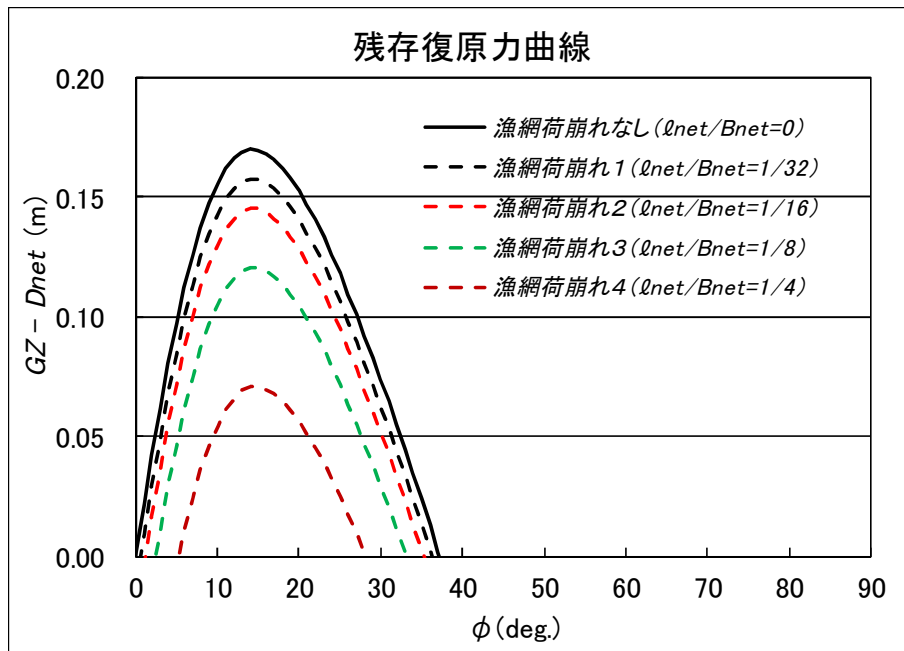
図 4. 4 漁網の荷崩れが発生した場合の残存復原力 ( $GZ-D$ ) 曲線

そのため、漁網の荷崩れが単独で発生した場合には、ネットホーラに揚網

に伴う傾斜外力 ( $w_f$ ) 6 t が作用して同じ程度の傾斜角 ( $\phi$ ) が生じる場合より、転覆に対する危険性は少ないと考えられる。

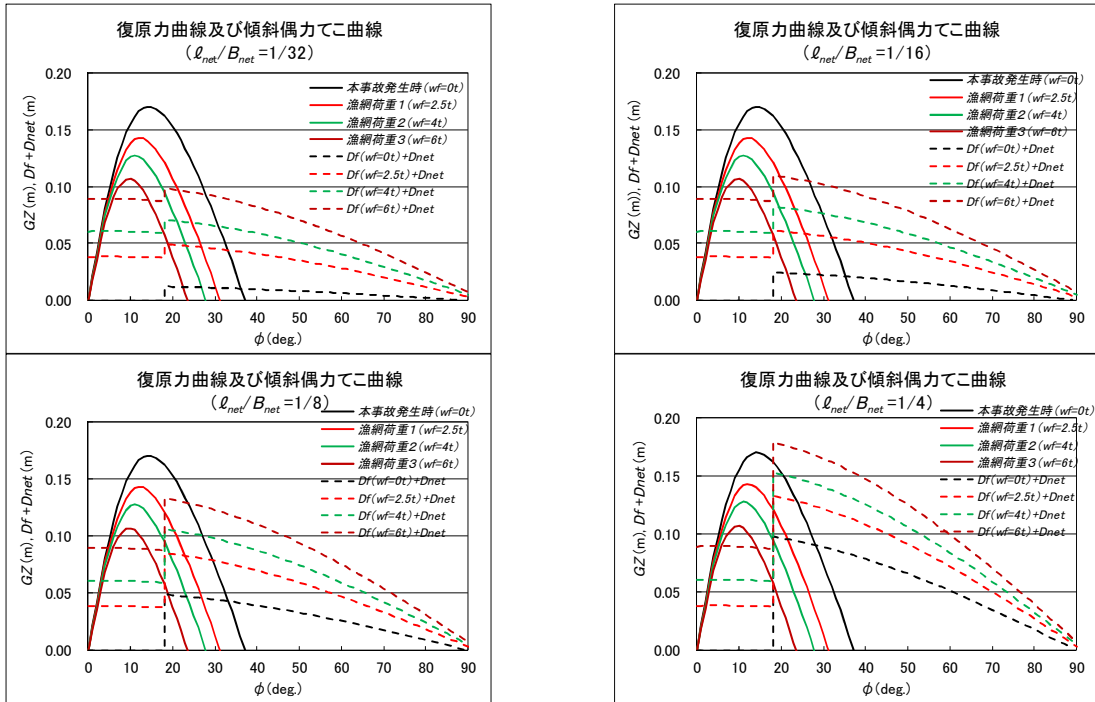
図 4.5 揚網に伴う傾斜外力 ( $w_f$ ) が作用して漁網の荷崩れが発生した場合の復原力 ( $GZ$ ) 曲線及び傾斜偶力てこ ( $D$ ) 曲線

図 4. 5 に揚網に伴う傾斜外力 ( $w_f$ ) が作用して漁網の荷崩れが発生した場合の復原力 ( $GZ$ ) (実線) 及び傾斜偶力てこ ( $D$ ) (破線) を示す。

てこ ( $D$ ) は、傾斜角 ( $\phi$ )  $18^\circ$  で増加する。

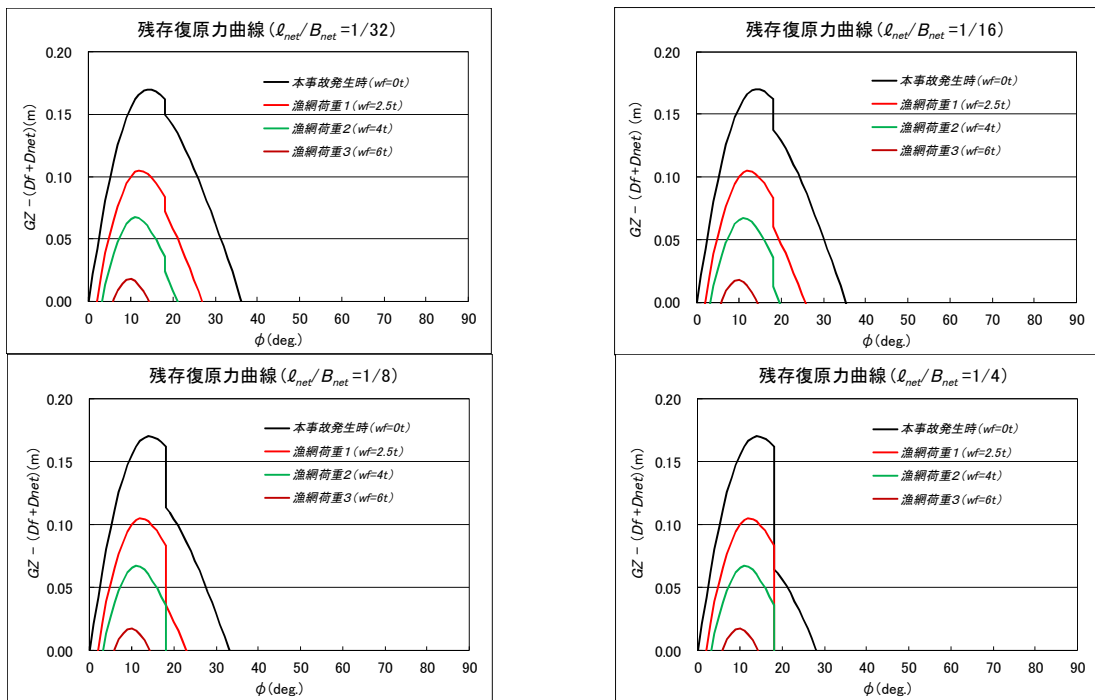
図 4.6 揚網に伴う傾斜外力 ( $w_f$ ) が作用して漁網の荷崩れが発生した場合の残存復原力 ( $GZ-D$ ) 曲線 (パラメータ: 揚網に伴う傾斜外力 ( $w_f$ ))

図 4. 6 は、荷崩れによる漁網の重心の左右方向の移動距離 ( $l_{net}$ ) を一定として揚網に伴う傾斜外力 ( $w_f$ ) をパラメータとして残存復原力 ( $GZ-D$ ) を整理した結果であり、図 4. 7 は揚網に伴う傾斜外力 ( $w_f$ ) を一定に、荷崩れによる漁網の重心の左右方向の移動距離 ( $l_{net}$ ) をパラメータに残存復原力 ( $GZ-D$ ) を整理した結果である。

上甲板までを水密とした場合の残存復原力 ( $GZ-D$ ) (図4. 6左下図) と異なり、ブルワークを水密と想定した場合には、漁網の荷崩れが発生した後もブルワーク上端が水没する角度まで復原力 ( $GZ$ ) は増加する。

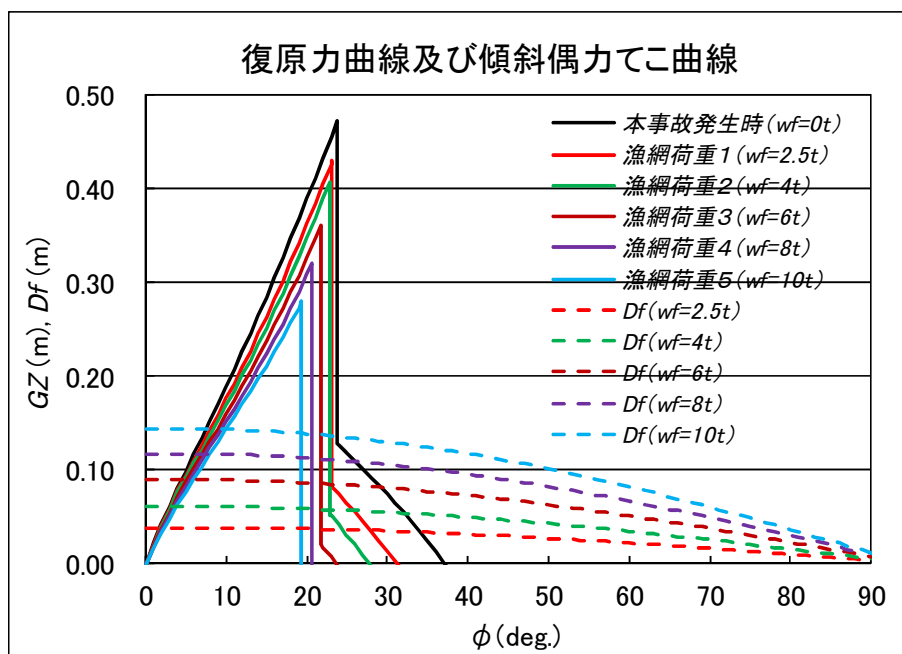
図A.1 揚網に伴う傾斜外力 ( $w_f$ ) が作用した場合の復原力 ( $GZ$ ) 曲線及び傾斜偶力てこ ( $D_f$ ) 曲線 (ブルワークを水密と仮定)

本船は、ブルワークを水密と想定した場合、ネットホーラに10 tの荷重が作用 (漁網荷重5) しても転覆せず (復原力 ( $GZ$ ): 水色実線、傾斜偶力てこ ( $D_f$ ): 水色破線)、 $10^\circ$  傾斜して釣り合う (表4.3)。

そのため、本船は、ブルワーク上端が水没すると復原力 ( $GZ$ ) が0となり、ブルワークを考慮した場合の復原力消失角 ( $\phi_v$ ) が、ブルワーク上端没水角 ( $\phi_{bt}$ ) に一致する。

また、ブルワークを水密と想定して復原力を評価した場合（付録 1 参照）、ネットホーラに 10 t の揚網に伴う傾斜外力 ( $w_f$ ) が作用（漁網荷重 5）しても本船は転覆せず（付録図 A. 1 参照）、傾斜角 ( $\phi_{ebt}$ ) 10.0° で釣り合いと推定される（表 4. 2）。

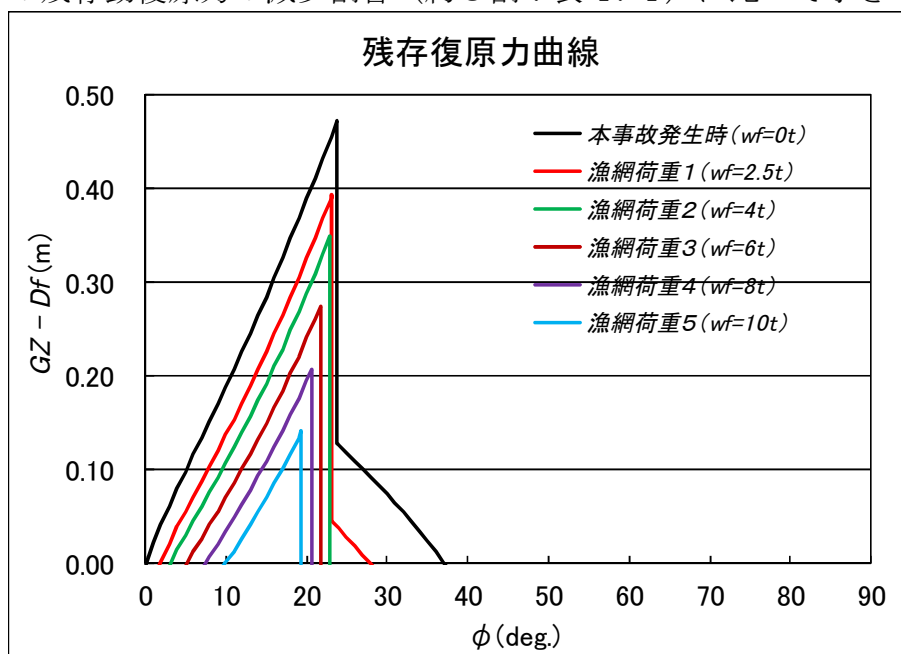
図A. 2 揚網に伴う傾斜外力 ( $w_f$ ) が作用した場合の残存復原力 ( $GZ-D$ ) 曲線 (ブルワークを水密と仮定)

図A. 2に図A. 1に示した状態の残存復原力 ( $GZ-D$ ) 曲線を示す。

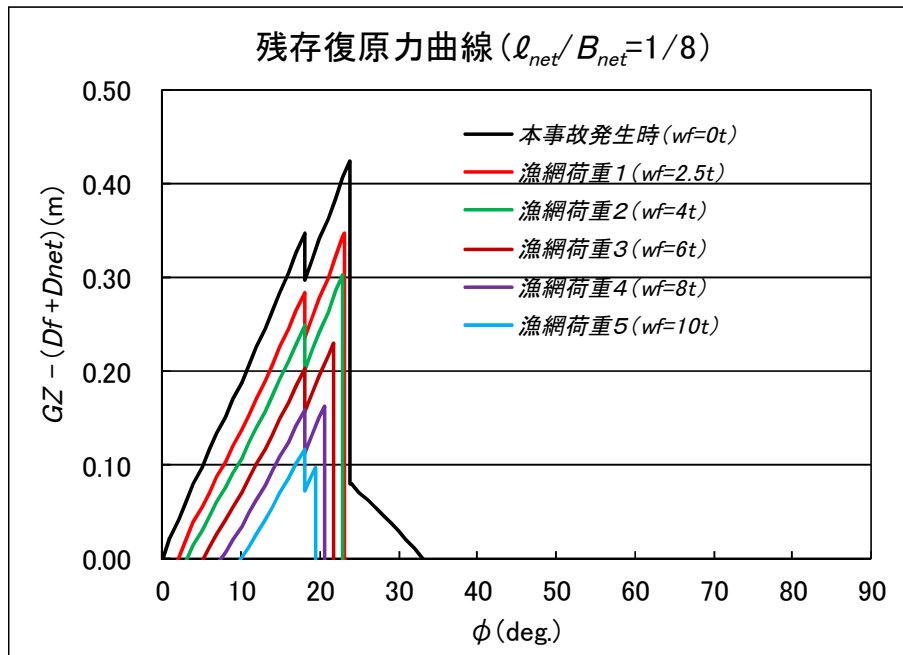
図A. 3 揚網に伴う傾斜外力 ( $w_f$ ) が作用して漁網の荷崩れが発生した場合の残存復原力 ( $GZ-D$ ) 曲線 (荷崩れによる漁網の重心の左右方向の移動距離:  $\ell_{net}/B_{net}=1/8$ ) (ブルワークを水密と仮定)

そのため、揚網に伴う傾斜外力 ( $w_f$ ) 4 t が作用した状態 (漁網荷重2) で漁網の荷崩れが発生した場合 (図A. 3茶線) の残存動復原力は $0.048 \text{ m}\cdot\text{rad}$  となり、ネットホーラに揚網に伴う傾斜外力 ( $w_f$ ) が作用しない場合 ( $w_f=0 \text{ t}$  : 図A. 3黒線) の残存動復原力 ( $0.097 \text{ m}\cdot\text{rad}$ ) の5割程度保持され、上甲板までを水密とした場合の残存動復原力の減少割合 (約8割 : 表4. 4) に比べて小さくなる。
