船舶事故調査報告書

事故種類	衝突
発生日時	平成27年5月24日 15時30分ごろ
発生場所	島根県松江市美保関港 美保関港沖防波堤灯台から真方位072°520m付近 （概位 北緯35°33.6′ 東経133°18.9′）
事故の概要	遊漁船春静丸は、南西進中、プレジャーボートステージIIは、錨泊中、両船が衝突した。 春静丸は、左舷船首外板に擦過傷を生じ、また、ステージIIは、左舷船首外板に擦過傷を生じた。
事故調査の経過	平成27年6月15日、本事故の調査を担当する主管調査官（広島事務所）ほか1人の地方事故調査官を指名した。 原因関係者から意見聴取を行った。
事実情報 船種船名、総トン数 船舶番号、船舶所有者等 L×B×D、船質 機関、出力、進水等	A 遊漁船 春静丸、4.8トン SN3-19637（漁船登録番号）、個人所有 11.81m(Lr)×2.71m×0.84m、FRP ディーゼル機関、253.75kW、平成8年10月 第272-18962号（船舶検査済票の番号） B プレジャーボート ステージII、5トン未満 272-20000鳥取、個人所有 7.02m(Lr)×2.57m×1.37m、FRP ガソリン機関、95.60kW、平成10年7月
乗組員等に関する情報	A 船長A 男性 70歳 一級小型船舶操縦士・特殊小型船舶操縦士・特定 免許登録日 昭和49年10月24日 免許証交付日 平成26年6月19日 （平成32年3月4日まで有効） B 船長B 男性 54歳 二級小型船舶操縦士・特定 免許登録日 平成23年11月29日 免許証交付日 平成27年5月20日 （平成32年5月19日まで有効）
死傷者等	なし

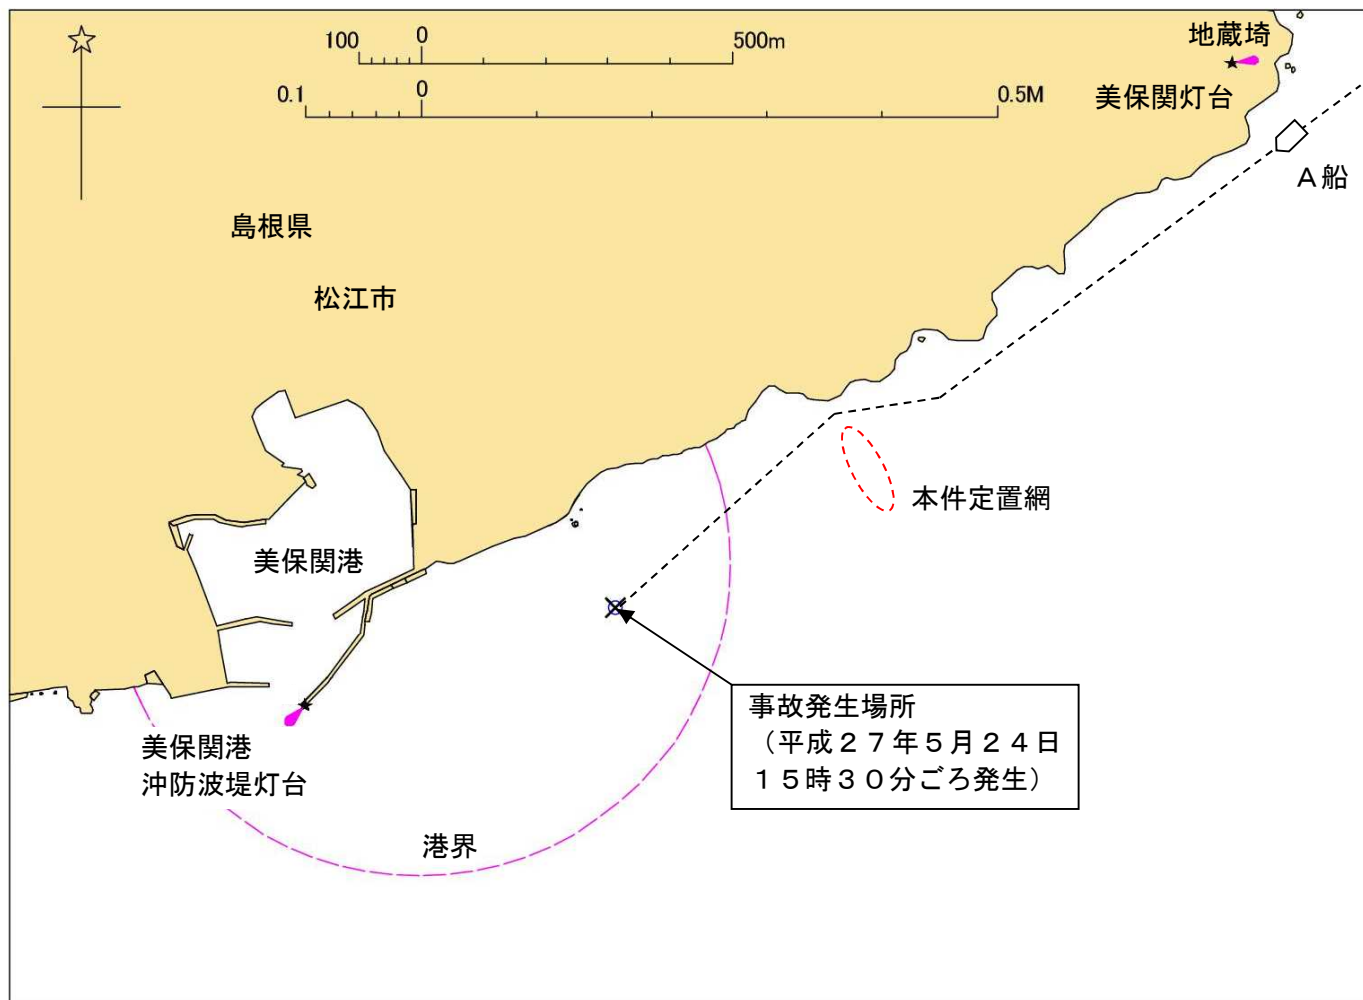
付図1 事故発生経過概略図

<p>損傷</p>	<p>A 左舷船首外板に擦過傷 B 左舷船首外板に擦過傷</p>
<p>気象・海象</p>	<p>気象：天気 曇り、風向 北東、風力 3、視界 良好 海象：波高 約0.5m、潮汐 上げ潮の中央期</p>
<p>事故の経過</p>	<p>A船は、船長Aが1人で乗り組み、釣り客5人を乗せ、松江市地蔵崎北北西方沖での遊漁を終え、美保関港に向けて帰途についた。</p> <p>船長Aは、操舵室内の右舷側に設置された舵輪の後ろにある椅子に腰を掛け、レーダーを使用し、時折減速して周囲の見張りをを行いながら、手動操舵により松江市美保関灯台の南方を南西進した。</p> <p>船長Aは、極微速力前進に減速して‘美保関港東方沖にある定置網’（以下「本件定置網」という。）と陸岸との間を航行し、本件定置網の位置を示すブイを確認しながら西進した。</p> <p>船長Aは、本件定置網と陸岸との間を通過後、船首方に他船を見掛けなかったため、船首方に航行の支障となる他船はいないものと思い、レーダーの電源を切って椅子に腰を掛けた姿勢で約12ノット（kn）の速力（対地速力、以下同じ。）に増速して南西進中、衝撃を感じ、周囲を確認したところ、左舷後方にB船を認め、B船と衝突したことを知った。</p> <p>船長Aは、釣り客及びB船の安全を確認したのち、美保関港まで自力で帰航し、帰港後、海上保安庁に本事故の通報を行った。</p> <p>B船は、船長Bが1人で乗り組み、友人（以下「同乗者B」という。）1人を乗せ、美保関港沖防波堤東方の港界内で機関を停止し、船首を北東方に向けて錨泊していた。</p> <p>船長Bは、右舷船尾で右舷方を向き、同乗者Bは左舷船尾で左舷方を向いてそれぞれクーラーボックスに腰を掛け、竿を出して釣りをしていたところ、左舷船首方約200mの所にB船に接近するA船を視認した。</p> <p>船長Bは、B船が錨泊しているため、航行中のA船がB船を避けてくれるものと思っていたところ、A船にB船を避ける気配がなく、なおも接近して来たため、危険を感じてA船に対し、同乗者Bと共に大きく手を振り、大声でB船の存在を知らせた。</p> <p>B船は、平成27年5月24日15時30分ごろ、その左舷船首部とA船の左舷船首部とが衝突した。</p> <p>B船は、自力で航行して境港の係留地に帰った。 （付図1 事故発生経過概略図 参照）</p>

<p>のA船が錨泊中のB船を避けてくれるものと思ったものと考えられる。</p> <p>B船は、長さ7m以上であることから、錨泊中は黒色球形形象物を表示する必要があった。</p>
原因	<p>本事故は、美保関港沖防波堤東方の美保関港内において、A船が南西進中、B船が釣りをを行いながら錨泊中、船長Aが、船首方に航行の支障となる他船はいないものと思い、船首死角を補う見張りを行っておらず、また、船長Bが、左舷船首方約200mに接近するA船を視認し、航行中のA船が錨泊中のB船を避けてくれるものと思い、錨泊を続けていたため、両船が衝突したことにより発生したものと考えられる。</p>
参考	<p>今後の同種事故等の再発防止に役立つ事項として、次のことが考えられる。</p> <ul style="list-style-type: none"> ・ 常時見張りを適切に行うこと。 ・ 錨泊中は、法定の灯火又は形象物を表示すること。
