船舶事故調査報告書

事故種類	転覆
発生日時	平成27年4月17日 17時53分ごろ（転覆した状態のJF第二幸漁丸が発見された日時）
発生場所	宮城県石巻市金華山北東方沖 金華山灯台から真方位053° 12.2海里（M）付近 （概位 北緯38° 23.9′ 東経141° 47.5′）
事故の概要	漁船 JF 第二幸漁丸は、出港した後、転覆した状態で漂流しているところを発見された。 JF 第二幸漁丸は、乗組員1人の死亡が確認され、船長及び別の乗組員1人が行方不明となり、その後、除籍された。 JF 第二幸漁丸は、航海機器、主機等の濡損等を生じた。
事故調査の経過	平成27年4月17日、本事故の調査を担当する主管調査官（仙台事務所）ほか1人の地方事故調査官を指名した。 原因関係者としての船長からの意見聴取は、本人が本事故で死亡したため、行わなかった。
事実情報 船種船名、総トン数 船舶番号、船舶所有者等 L×B×D、船質 機関、出力、進水等	漁船 JF 第二幸漁丸、7.3トン MG2-6403（漁船登録番号）、宮城県北部施設保有漁業協同組合 14.45m（Lr）×3.27m×1.23m、FRP ディーゼル機関、450kW（動力漁船登録票による）、平成26年9月11日 第210-57416号（船舶検査済票の番号）
乗組員等に関する情報	船長 男性 37歳 一級小型船舶操縦士・特殊小型船舶操縦士・特定 免許登録日 平成15年12月11日 免許証交付日 平成25年8月5日 （平成30年12月10日まで有効） 乗組員A 男性 20歳 乗組員B 男性 34歳
死傷者等	死亡 3人（船長、乗組員A及び乗組員B）
損傷	航海機器、主機等の濡損等
気象・海象	(1) 気象

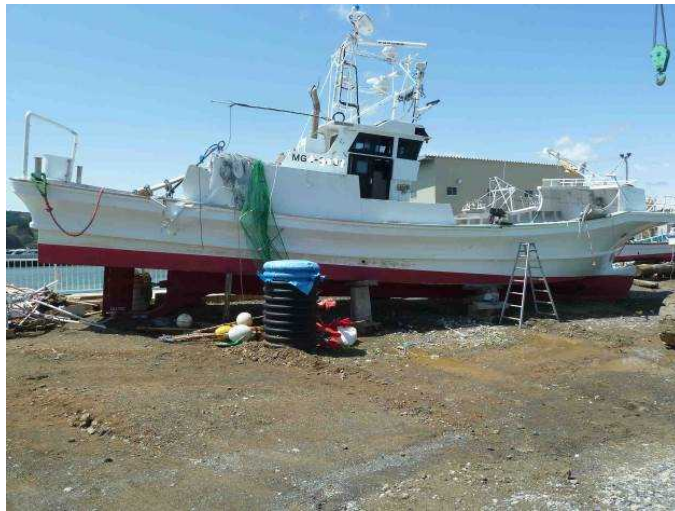
写真1 本船（陸上げ時）

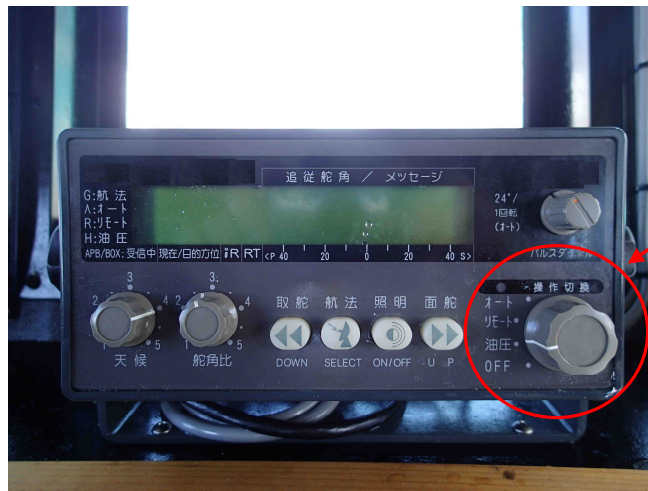
操舵装置制御盤の操舵切替つまみが「油圧」位置であり、右舵約20°の状態であった。（写真2～写真4参照）

写真2 操舵装置制御盤

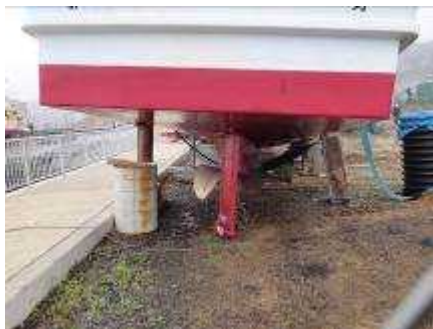
写真3 舵板の状況

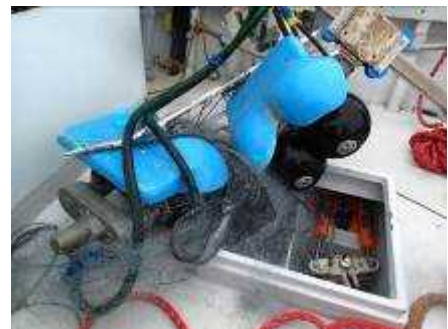
写真4 舵機の状況

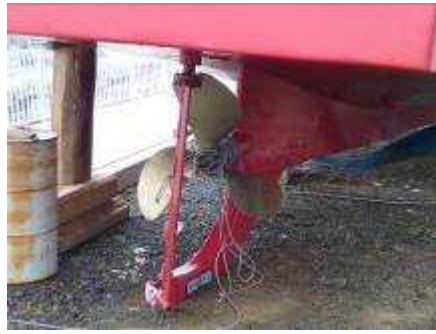
推進器にはロープが巻き込まれていた。（写真5、写真6参照）

写真5 右舷後方より

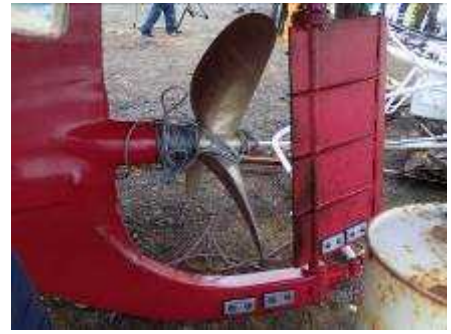
写真6 左舷側より

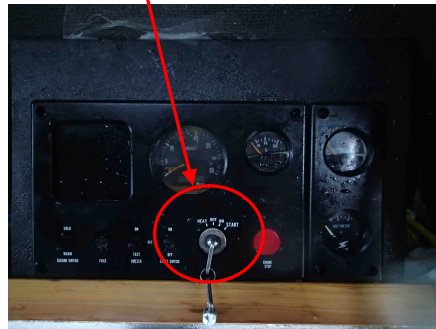
機関操縦盤のキーが「OFF」の位置であり、クラッチレバーが前進側、燃料加減レバーがL（ロー）の位置であった。（写真7、写真8参照）

「OFF」の位置
燃料加減レバーが「L」の位置
クラッチレバーが「前進」側

写真7 機関操縦盤

<p>船長及び乗組員Bの救命胴衣の着用状況は、所属する漁業協同組合が着用するよう指導していたが、本事故時の着用状況は不明であった。</p>
<p>分析</p> <p>乗組員等の関与 船体・機関等の関与 気象・海象等の関与 判明した事項の解析</p>	<p>不明</p> <p>不明</p> <p>不明</p> <p>本船は、金華山北東方沖において、118番通報が発せられてから漂流しているところを発見されるまでの間に、転覆したものと考えられる。</p> <p>本船は、発見された時、機関のクラッチレバーが前進側であったのに対し、機関操縦盤のキー及びバッテリーのメインスイッチがOFFの位置であり、本事故時の機関の状態を明らかにすることはできなかった。</p> <p>本船に設置されていたGPSプロッターからデータを取り出すことができなかったことから、本事故時の本船の状態を明らかにすることはできなかった。</p> <p>本事故後、乗組員Aは、漂流しているところを発見され、病院に搬送されたが、溺水と検案され、船長及び乗組員Bは、行方不明となり、後日、除籍された。</p>
<p>原因</p>	<p>本事故は、本船が、金華山北東方沖において、118番通報が発せられてから漂流しているところを発見されるまでの間に、転覆したことにより発生したものと考えられる。</p>

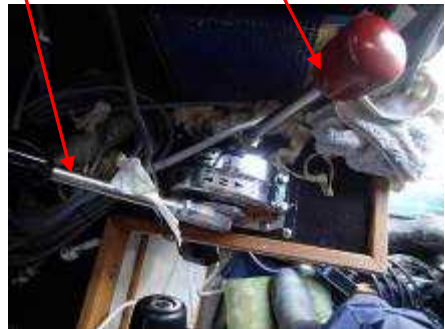
写真8 機関操縦レバー

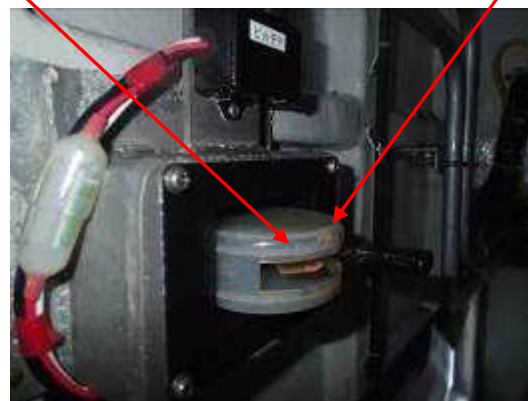
機関室内のバッテリーのメインスイッチは、「OFF」の位置であった。（写真9参照）

「ON」の位置
「OFF」の位置

写真9 バッテリーのメインスイッチ
