船舶事故調査報告書

事故種類	衝突
発生日時	平成27年10月22日 08時35分ごろ
発生場所	千葉県勝浦市八幡岬南東方沖 勝浦灯台から真方位144°15.0海里付近 （概位 北緯34°56.1′ 東経140°29.9′）
事故の概要	漁船三栄丸は、北北西進中、また、漁船太洋丸は、停船して操業中、両船が衝突した。 太洋丸は、機関長が負傷し、船首部に圧壊を生じ、また、三栄丸は、船首部に擦過傷を生じた。
事故調査の経過	平成27年10月23日、本事故の調査を担当する主管調査官（横浜事務所）ほか1人の地方事故調査官を指名した。 原因関係者から意見聴取を行った。
事実情報 船種船名、総トン数 船舶番号、船舶所有者等 L×B×D、船質 機関、出力、進水等	A 漁船 三栄丸、6.6トン CB2-70226（漁船登録番号）、個人所有 11.99m (Lr) × 3.32m × 1.22m、FRP ディーゼル機関、439.96kW、平成3年3月27日 第232-19054号（船舶検査済票の番号） B 漁船 太洋丸、4.85トン CB3-81150（漁船登録番号）、個人所有 10.90m (Lr) × 2.28m × 0.84m、FRP ディーゼル機関、漁船法馬力数90、昭和52年12月19日
乗組員等に関する情報	A 船長A 男性 67歳 一級小型船舶操縦士・特殊小型船舶操縦士・特定 免許登録日 昭和49年12月6日 免許証交付日 平成26年5月19日 （平成31年7月3日まで有効） B 船長B 男性 79歳 一級小型船舶操縦士・特殊小型船舶操縦士・特定 免許登録日 昭和50年3月14日 免許証交付日 平成26年3月25日 （平成32年3月5日まで有効） 機関長B 男性 81歳

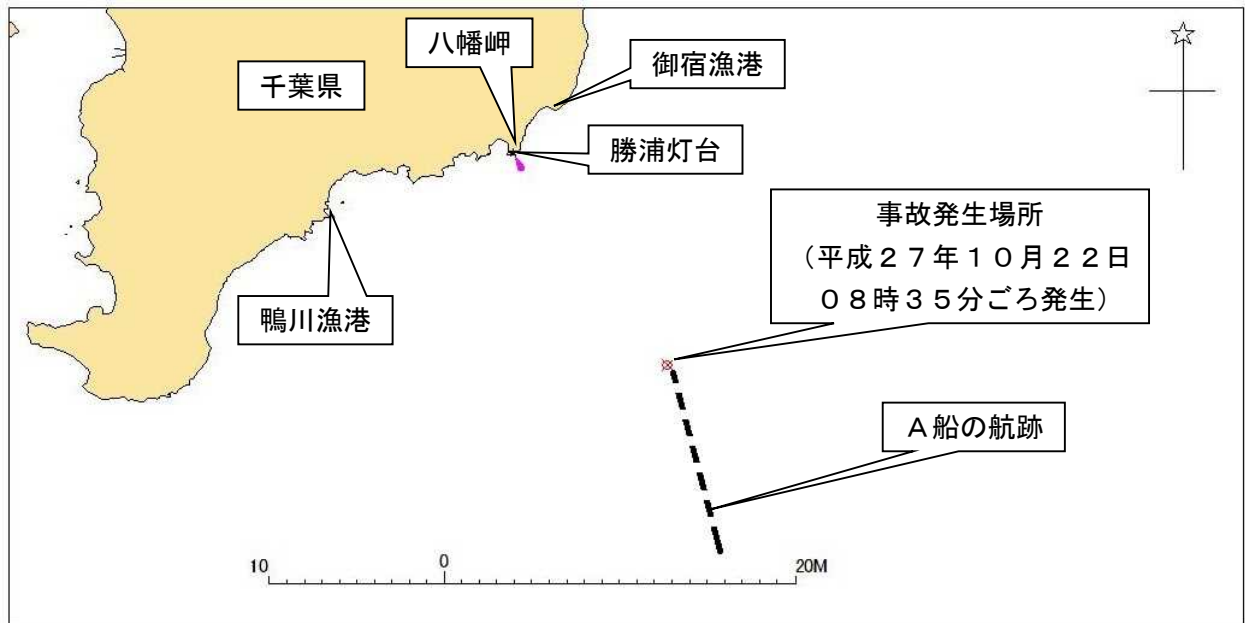
付図1 事故発生経過概略図

<p>その他の事項</p>	<p>(付図1 事故発生経過概略図 参照)</p> <p>A船は、操縦席に腰を掛けた状態では、船首方に死角（以下「船首死角」という。）を生じていた。</p> <p>船長Aは、視界が良かったのでレーダーを使用せず、操舵室に入る前に目視で船首方を確認したが、他船を認めなかったため、操舵室内で食事をとりながら船首方の見張りを行っていたものの、船首死角を補うために船首を左右に振って前方を確認するなどの対処をしていなかった。</p> <p>船長Aは、50年以上の漁業経験を有し、本事故発生海域付近の航行経験が豊富にあり、本事故発生時間帯に船舶が輻輳することをよく知っていた。</p> <p>船長Aは、本事故後、レーダーで船首方を確認していれば事故にならなかったと思ったが、操舵室の外で船首方を確認した際、なぜB船が見えなかったのか分からなかった。</p> <p>船長Bは、60年以上の漁業経験を有し、本事故発生海域付近の航行経験が豊富にあり、ふだんの操業中、視界制限状態のとき以外はレーダーを使用していなかった。</p> <p>船長Bは、本事故発生時間帯において、本事故発生海域付近を帰航船が多数通航することを知っており、ふだんの操業中、B船に向かって航行して来た他船が、至近に接近してから避けて通過していくのを機関長Bと共に度々経験していた。</p> <p>機関長Bは、B船に接近して来るA船を認め、A船が約40～50mに接近しても避航する様子を見せないため、A船及び船長Bに注意喚起を行い、船長Bは、その声を聞いた。</p> <p>機関長Bは、本事故時、衝突の衝撃で船首甲板上に飛ばされたが、船長Bに安否を確認された際、怪我がない旨を伝えたものの、その後、B船が鴨川漁港に着岸してから左膝に痛みを訴えて動けなくなった。</p>
<p>分析</p> <p>乗組員等の関与</p> <p>船体・機関等の関与</p> <p>気象・海象等の関与</p> <p>判明した事項の解析</p>	<p>A あり、B あり</p> <p>A あり、B なし</p> <p>A なし、B なし</p> <p>A船は、八幡岬南東方沖において北北西進中、船長Aが、船首方に他船がないものと思い込み、船首死角を補う見張りを行っていなかったことから、前路で操業中のB船に気付かずに航行し、B船と衝突したものと考えられる。</p> <p>船長Aは、操舵室の外で船首方を確認した際に他船を認めなかったことから、船首方に他船がないと思い込んだものと考えられるが、B船を視認できなかった状況については、明らかにすることができなかった。</p>

<p>B船は、八幡岬南東方沖において停船して操業中、船長Bが、見張りを適切に行っていなかったことから、機関長Bの声で右舷方約40～50mのところ接近するA船を認め、機関を全速力後進にかけたものの、A船と衝突したものと考えられる。</p>
原因	<p>本事故は、八幡岬南東方沖において、A船が北北西進中、B船が停船して操業中、船長Aが、船首方に他船がないものと思い込み、船首死角を補う見張りを行っていなかったため、前路で操業中のB船に気付かず航行し、また、船長Bが、見張りを適切に行っていなかったため、機関長Bの声で右舷方約40～50mのところ接近するA船を認めて機関を全速力後進にかけたものの、両船が衝突したことにより発生したものと考えられる。</p>
参考	<p>今後の同種事故等の再発防止に役立つ事項として、次のことが考えられる。</p> <ul style="list-style-type: none"> ・ 船首死角が生じている場合は、必要に応じてレーダーを使用するなどの船首死角を補う見張りを適切に行うこと。
