## 船舶事故調査報告書

平成28年3月10日  
 運輸安全委員会（海事専門部会）議決  
 委員 庄司邦昭（部会長）  
 委員 小須田 敏  
 委員 根本美奈

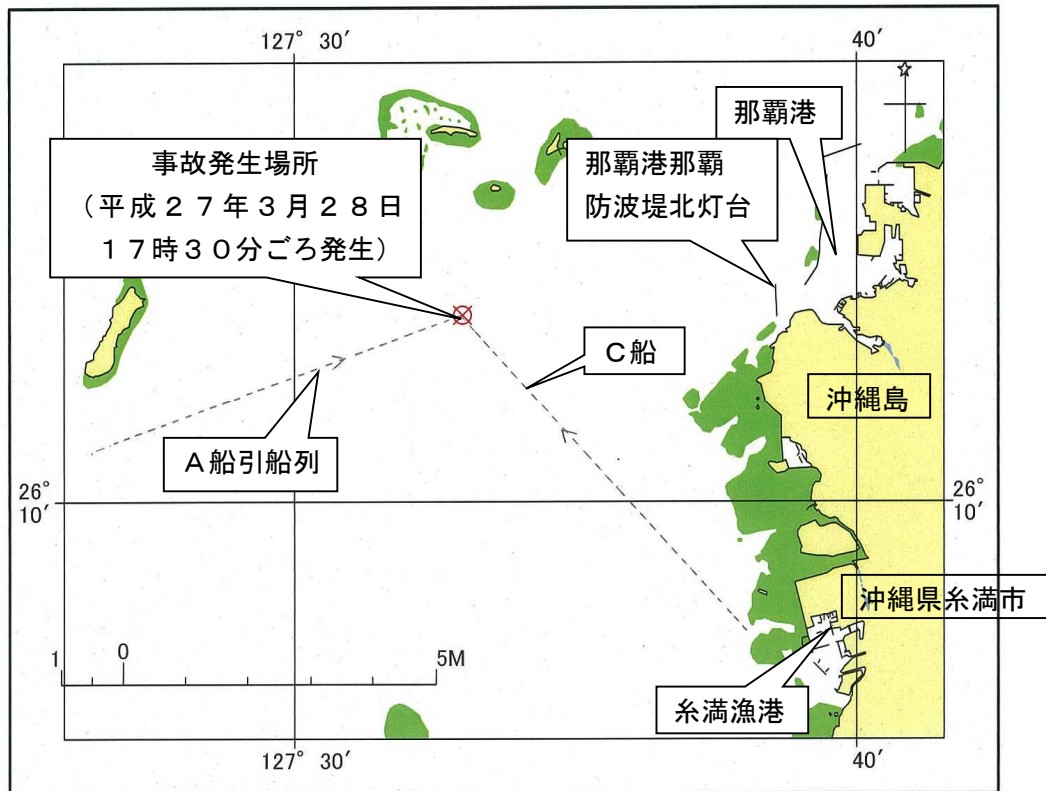
付図1 事故発生経過概略図

<p>B 作業員B 男性 61歳</p> <p>C 船長C 男性 63歳 一級小型船舶操縦士・特殊小型船舶操縦士・特定 免許登録日 昭和49年9月12日 免許証交付日 平成26年9月14日 (平成31年9月15日まで有効)</p> <p>甲板員C<sub>1</sub> 男性 74歳</p>
死傷者等	<p>A なし</p> <p>B なし</p> <p>C 軽傷 1人(甲板員C<sub>1</sub>)</p>
損傷	<p>A なし</p> <p>B 右舷船首部に擦過傷</p> <p>C 船首部に破損</p>
気象・海象	<p>気象：天気 晴れ、風向 南西、風力 4、視界 良好</p> <p>海象：波高 約2m</p>
事故の経過	<p>A船は、船長Aほか1人(以下「甲板員A」という。)が乗り組み、船長Aが単独で船橋当直につき、作業員Bを乗せた空船のB船を長さ約230mのえい航索で引いた引船列(以下「A船引船列」という。)を構成し、那覇港に向けて約4.5ノット(kn)の対地速力で自動操舵により東北東進した。</p> <p>船長Aは、A船引船列の右舷方、距離2～3M付近にC船を認め、いずれC船がA船引船列を避けてくれるだろうと思い、同じ針路及び速力で航行した。</p> <p>船長Aは、C船にA船引船列を避ける様子が見られなかったので、C船に向けて探照灯を照射して注意を喚起し、C船との距離が約300mとなった頃、衝突の危険を感じてモーターホーンを鳴らし続けたが、平成27年3月28日17時30分ごろ、那覇港西方沖において、B船の右舷船首部とC船の船首部とが衝突するのを認めた。</p> <p>船長Aは、海上保安庁に本事故の発生を通報した後、C船の様子を確認しようとして小舵角の左舵を取っていたところ、C船が接近して来たので、C船の船上に現れた乗組員2人に声を掛けたところ、大丈夫との返事及び沖縄県糸満市糸満漁港に向かうとの連絡があり、C船が同漁港方向に走り去ったので那覇港に向かった。</p> <p>C船は、船長C及び甲板員C<sub>1</sub>ほか1人(以下「甲板員C<sub>2</sub>」という。)が乗り組み、船長Cが単独で船橋当直につき、3Mレンジとしたレーダーを作動させ、那覇港南西方沖を約6knの速力で自動操舵により北西進した。</p> <p>船長Cは、先行する僚船の位置を確認しようとしてレーダーを6Mレンジに切り換えて画面を見たところ、左舷船首方距離4～5M付近に僚船以外の映像を認め、目視でB船を認めた。</p>

船長Cは、舵輪の前に立ち、B船以外に他船を見掛けなかった  
ので、財布から領収書及びメモ等を取り出して整理をしていたところ、  
しばらくして左舷船首方にB船を確認した。

船長Cは、1.5Mに設定していたレーダーのガードリング機能が  
作動して警報が鳴ったので、レーダーの画面を見ると左舷船首方に映  
像を認め、映像はB船だと、また、C船がB船を左舷方に見て通過で  
きるものと思い、領収書及びメモ等の整理を続けた。

C船は、船長Cが領収書及びメモ等の整理を続けていたところ、そ  
の船首部とA船がえい航していたB船の右舷船首部とが衝突した。

<p>船長Cは、A船の探照灯による注意喚起に気付かなかった。</p> <p>船長Cは、本事故時、操舵室の窓を全て閉じてクーラーを使用していた上に、主機の運転音及び風の音が妨げとなり、A船のモーターホーンによる信号に気付かなかったのではないかと本事故後に思った。</p> <p>甲板員C<sub>2</sub>は、本事故時、船室で休息をとっていた。</p>
<p><b>分析</b></p> <p>乗組員等の関与 船体・機関等の関与 気象・海象等の関与 判明した事項の解析</p>	<p>A あり、B なし、C あり A なし、B なし、C なし A なし、B なし、C なし</p> <p>A船引船列は、那覇港西方沖を東北東進中、船長Aが、右舷方から接近するC船がA船引船列を避けてくれるものと思い、同じ針路及び速力で航行を続けたことから、B船とC船とが衝突したものと考えられる。</p> <p>船長Aは、これまでも、他船が引船列を避けてくれたので、いずれC船がA船引船列を避けてくれるものと考えられる。</p> <p>船長Aは、C船にA船引船列を避ける様子が見られなかったので、C船に向けて探照灯を照射して注意喚起を行い、また、衝突の危険を感じてからはモーターホーンによる信号を行ったものと考えられる。</p> <p>C船は、那覇港西方沖を北西進中、船長Cが、領収書及びメモ等の整理をしていて左舷船首方に認めたB船に対する見張りを適切に行っていなかったことから、B船の方位に変化がない状態で接近していることに気付かずに同じ針路及び速力で航行し、B船と衝突したものと考えられる。</p> <p>船長Cは、C船がB船を左舷方に見て通過できるものと思い、領収書及びメモ等の整理をしていたものと考えられる。</p> <p>船長Cは、本事故時、領収書及びメモ等の整理をしていてA船の探照灯による注意喚起信号に気付かず、また、操舵室の窓を全て閉じてクーラーを使用していた上に、主機の運転音及び風の音が妨げとなり、A船のモーターホーンによる信号にも気付かなかったものと考えられる。</p>
<p><b>原因</b></p>	<p>本事故は、那覇港西方沖において、A船引船列が東北東進中、C船が北西進中、船長Aが、右舷方から接近するC船がA船引船列を避けてくれるものと思い、同じ針路及び速力で航行を続け、また、船長Cが、領収書及びメモ等の整理をしていて左舷船首方に認めたB船に対する見張りを適切に行っていなかったため、B船とC船とが衝突したことにより発生したものと考えられる。</p>

<p><b>参考</b></p>	<p>今後の同種事故等の再発防止に役立つ事項として、次のことが考えられる。</p> <ul style="list-style-type: none"> <li>・船橋当直者は、見張りに専念すること。</li> <li>・他の船舶との衝突を避けるためには、十分余裕のある時期に動作</li> </ul>
