船舶事故調査報告書

事故種類	乗組員死亡
発生日時	平成27年7月11日 12時07分ごろ
発生場所	茨城県神栖市波崎漁港 銚子港東防波堤川口灯台から真方位270° 1.0海里付近 (概位 北緯35°45.2′ 東経140°50.4′)
事故の概要	押船第三十三海運丸は、クレーン台船第三十三海運号と押船列を構成してブロックの陸揚げ作業中、航海士がブロックの間に挟まれて死亡した。
事故調査の経過	平成27年7月13日、本事故の調査を担当する主管調査官（横浜事務所）ほか1人の地方事故調査官を指名した。 原因関係者から意見聴取を行った。
事実情報 船種船名、総トン数 船舶番号、船舶所有者等 L×B×D、船質 機関、出力、進水等	A 押船 第三十三海運丸、99トン 131862、長谷川海運建設株式会社 21.90m (Lr) × 7.50m × 2.90m、鋼 ディーゼル機関、735kW、平成2年1月10日 B クレーン台船 第三十三海運号、1,100トン なし、長谷川海運建設株式会社 54.00m × 21.00m × 3.50m、鋼 機関なし、不詳
乗組員等に関する情報	A 船長 男性 51歳 五級海技士（航海） 免許年月日 昭和60年7月8日 免状交付年月日 平成27年5月1日 免状有効期間満了日 平成32年7月7日 航海士 男性 56歳 五級海技士（航海） 免許年月日 昭和60年7月8日 免状交付年月日 平成27年5月1日 免状有効期間満了日 平成32年7月7日
死傷者等	A 死亡 1人（航海士） B なし
損傷	なし

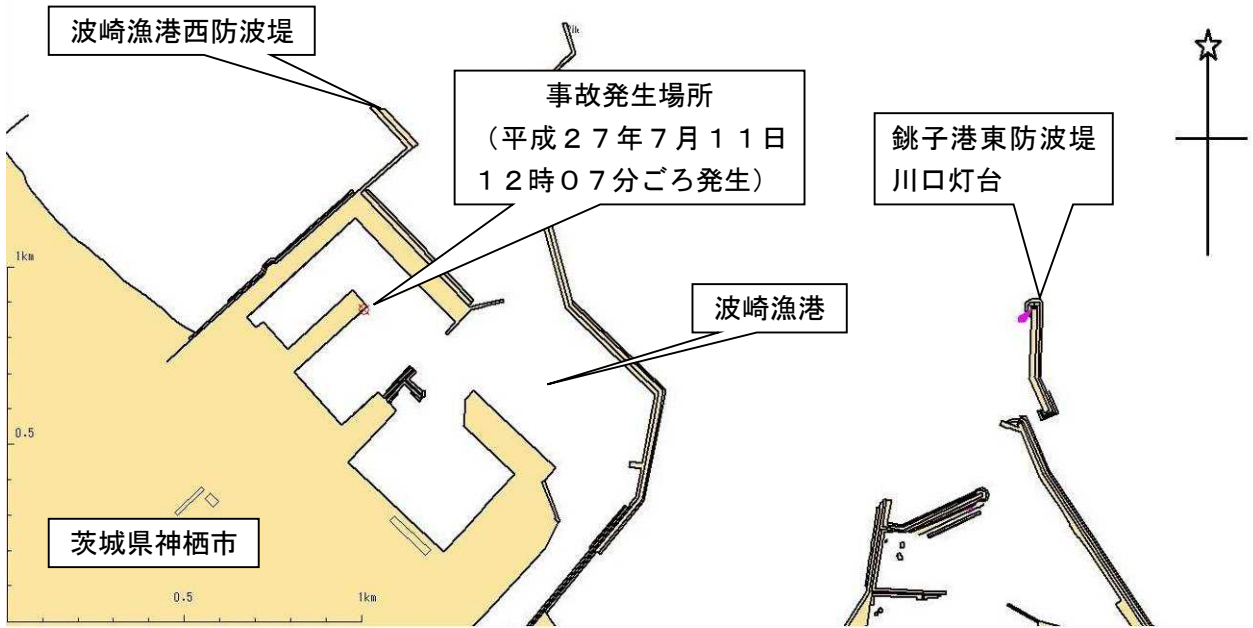
付図1 事故発生場所概略図

<p>気象・海象</p>	<p>気象：天気 晴れ、風向 南南西、風力 3 海象：海上 平穏、潮汐 上げ潮の末期</p>
<p>事故の経過</p>	<p>A船は、船長及び航海士ほか3人（以下「乗組員A」、「乗組員B」及び「乗組員C」という。）が乗り組み、その船首部をB船の船尾凹部に嵌合^{かんごう}して押船列（以下「A船押船列」という。）を構成し、波崎漁港内の海底からブロック（コンクリート製、1辺約2m、重さ約10t）を揚収する目的で、平成27年7月11日06時20分ごろ波崎漁港の岸壁を離れた。</p> <p>A船押船列は、波崎漁港西防波堤先端部付近の海底からブロック35個を揚収してB船の甲板上に積み、10時55分ごろ波崎漁港の岸壁に係留し、‘甲板上に積載したブロックの陸揚げ作業’（以下「本件作業」という。）を開始した。</p> <p>本件作業では、波崎漁港西防波堤ケーソン据付け工事（以下「本件工事」という。）の請負業者の作業責任者が指揮をとり、船長がB船のクレーンを操作し、航海士、乗組員A及び乗組員Bが、B船の甲板上で‘ブロック中央部の穴に通したワイヤロープをクレーンのフックに掛ける作業’（以下「玉掛け作業」という。）を行っていた。</p> <p>作業責任者は、‘クレーン操作者へ玉掛け作業が終了して安全が確保されたことを伝える合図を行う担当者’（以下「合図者」という。）を兼任していた。</p> <p>作業責任者は、B船上の高くて見通しの良い場所から本件作業の指揮をとり、船長に合図を送っていたが、本件作業が進行して甲板上のブロックが少なくなり、作業状況を確認しにくくなったので、確認しやすい場所へ移動しようとB船の甲板上に降りた。</p> <p>A船の乗組員は、それまで作業責任者が指揮をとっていた場所からいなくなったので、合図者が交替するものと思った。</p> <p>乗組員Aは、航海士及び乗組員Bがブロックの穴に通したワイヤロープをクレーンの先端部のフックに掛けてブロックの上から降り、合図者として船長にブロック吊り上げの合図を送った。</p> <p>B船は、船長がクレーンを操作してブロックを吊り上げたところ、同ブロックが甲板上に残った別のブロックの方向へ揺れ、12時07分ごろ航海士が両ブロックの間に挟まれた。</p> <p>航海士は、作業責任者が119番通報をして来援したヘリコプターで病院へ搬送されたが、14時42分死亡が確認された。</p> <p>航海士の死因は、重症頭部外傷と検案された。</p> <p>（付図1 事故発生場所概略図 参照）</p>
