船舶事故調査報告書

事故種類	衝突
発生日時	平成26年8月31日 13時00分ごろ
発生場所	滋賀県大津市大物 ^{だいもつ} 東方沖（琵琶湖西部） 大物基地四等三角点から真方位106°890m付近 （概位 北緯35°12.6′ 東経135°56.5′）
事故の概要	プレジャーボート ^{プレジャー} NAO-7は、北北西進中、また、水上オートバイ ^{オートバイ} RINA・AYUは、東進中、両船が衝突した。 RINA・AYUは、船長ほか2人が負傷し、右舷船首外板に擦過傷、ハンドルに曲損等を生じ、また、NAO-7は、船首、左舷船首外板等に擦過傷を生じた。
事故調査の経過	平成26年9月1日、本事故の調査を担当する主管調査官（神戸事務所）ほか1人の地方事故調査官を指名した。 原因関係者から意見聴取を行った。
事実情報 船種船名、総トン数 船舶番号、船舶所有者等 L×B×D、船質 機関、出力、進水等	A プレジャーボート NAO-7、5トン未満 250-19206滋賀、合同会社新戦組 9.68m (Lr) × 2.38m × 1.50m、FRP ディーゼル機関2基、382.46kW（合計）、平成2年4月 B 水上オートバイ RINA・AYU、0.1トン 270-44931兵庫、個人所有 2.66m (Lr) × 1.07m × 0.40m、FRP ガソリン機関、95.60kW、平成15年8月
乗組員等に関する情報	A 船長A 男性 43歳 一級小型船舶操船士・特殊小型船舶操船士・特定 免許登録日 平成23年7月15日 免許証交付日 平成23年7月15日 （平成28年7月14日まで有効） B 船長B 女性 16歳 特殊小型船舶操船士 免許登録日 平成26年6月11日 免許証交付日 平成26年6月11日 （平成31年6月10日まで有効） 同乗者B ₁ 女性 12歳

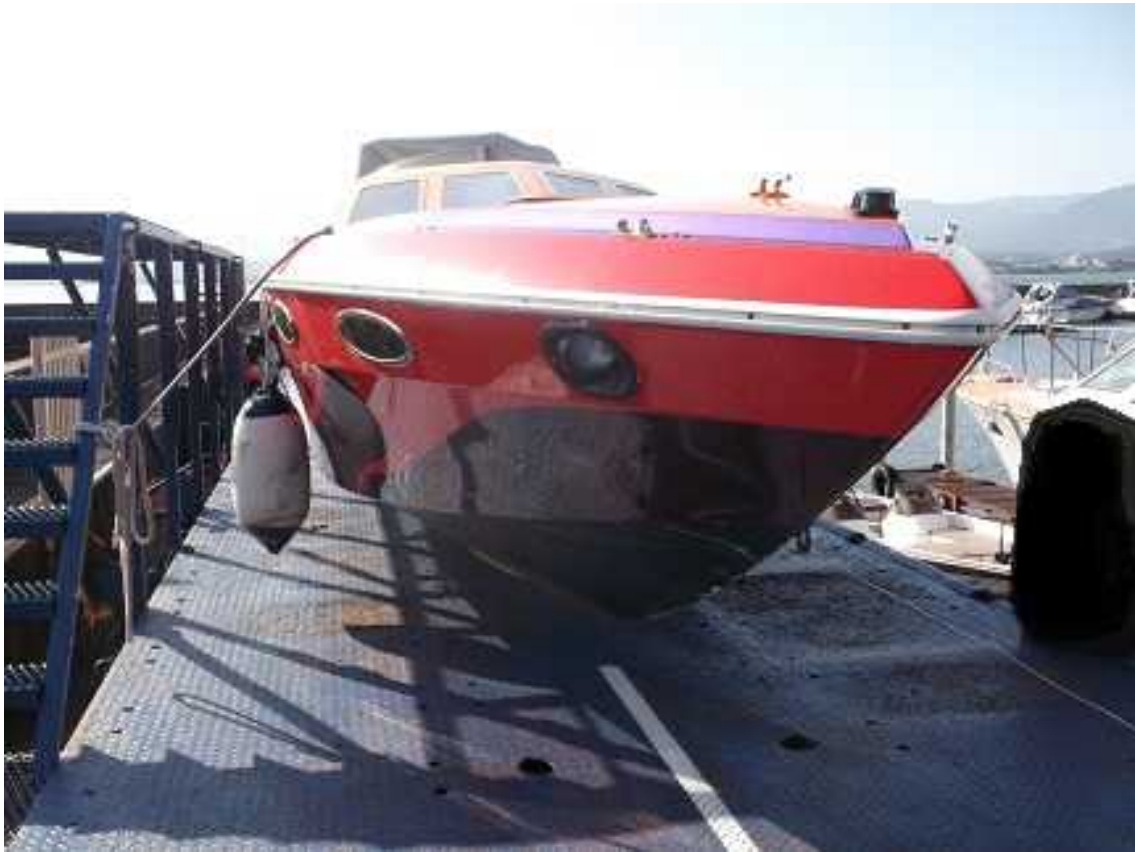
写真1 A船

死傷者等	A なし B 重傷 2人（船長B及び同乗者B ₁ ）、軽傷 1人（同乗者B ₂ ）
損傷	A 船首、左舷船首部外板等に擦過傷 B 右舷船首部外板に擦過傷、ハンドルに曲損等
気象・海象	気象：天気 曇り、風向 西南西、風力 1、視界 良好 水象：湖上 平穏、水温 約28℃
事故の経過	<p>A船は、船長Aが1人で乗り組み、知人1人（以下「同乗者A」という。）を乗せ、大津市青柳浜北東方のプライベートビーチに向け、大物東方沖を約45km/hの速力で北北西進中、船首近くを水上オートバイが左方から右方に航行していったので、船長Aは、危ない船がいると思って目で追い、視線を戻したところ、左舷船首付近に初めてB船を認めた。</p> <p>船長Aは、危険を感じて機関を後進に入れ、同乗者Aと共に止まれと言って手を振ったものの、平成26年8月31日13時00分ごろ、大物東方沖において、A船の船首とB船の右舷船首とが衝突した。</p> <p>A船は、衝突後、後進したところ、船長Aが、湖面に浮いている同乗者B₁、他の同乗者（以下「同乗者B₂」という。）及びB船上で倒れている船長Bを認め、本事故の発生に気付いて駆けつけた他の水上オートバイと共に救助に当たった。</p> <p>B船は、船長Bが1人で乗り組み、船長Bの船首側に同乗者B₂を、その船首側に同乗者B₁を乗せ、遊走の目的でビーチ付近の砂浜を発進し、大物東方沖を約25km/hの速力で東進中、接近してくるA船を避けるため、左舵を切ったものの、B船とA船とが衝突した。</p> <p>船長B、同乗者B₁及び同乗者B₂は、救急車で病院へ搬送され、同乗者B₁は、頭部等を負傷して本報告書審議時においても入院中であり、船長Bは、頭部等を負傷して約3か月間の通院加療を要し、同乗者B₂は、右示指挫創等と診断された。</p> <p>（付図1 事故発生経過概略図、写真1 A船、写真2 船長Aの着座状況、写真3 B船、写真4 衝突状況（A船とB船の損傷の一番激しいところが一致）、写真5 衝突状況（衝突角度は、ほぼ直角） 参照）</p>
その他の事項	<p>船長Aは、衝突の数秒前、A船が北北西進している進行方向を時計の12時とし、短針で09時30分から10時00分の方向約80～100mに初めてB船を認め、危険と思い、瞬時に速力を落とした。</p> <p>船長Aは、B船にもっと前から気付いていたら、衝突するかしんないか分かったと思った。</p> <p>船長Aは、機関を中立、後進に操作し、速力が約40～50km/hから約10～15km/hまで減速したときにB船と衝突したと思った。</p>

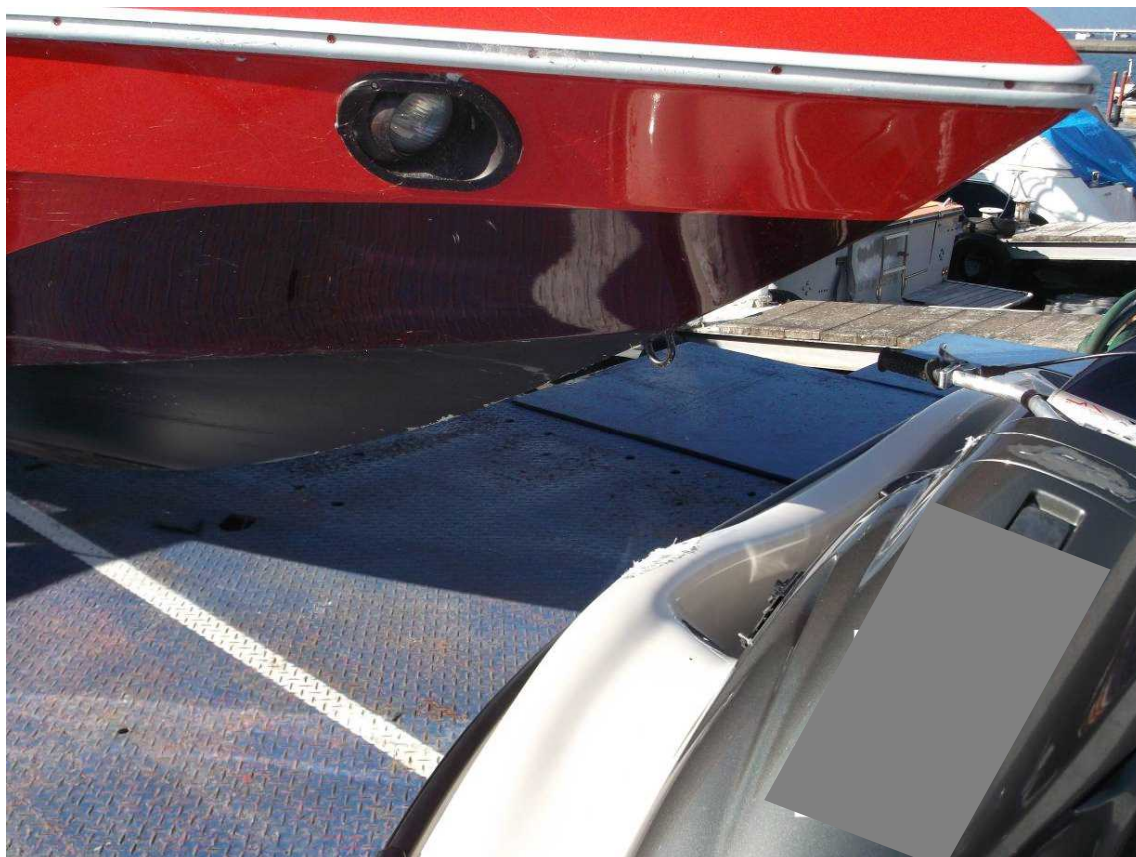
写真4 衝突状況（A船とB船の損傷の一番激しいところが一致）

<p>原因</p>	<p>本事故は、大物東方沖において、北北西進中のA船と東進中のB船とが衝突したことにより発生したものと考えられる。</p>
<p>参考</p>	<p>今後の同種事故等の再発防止に役立つ事項として、次のことが考え</p>

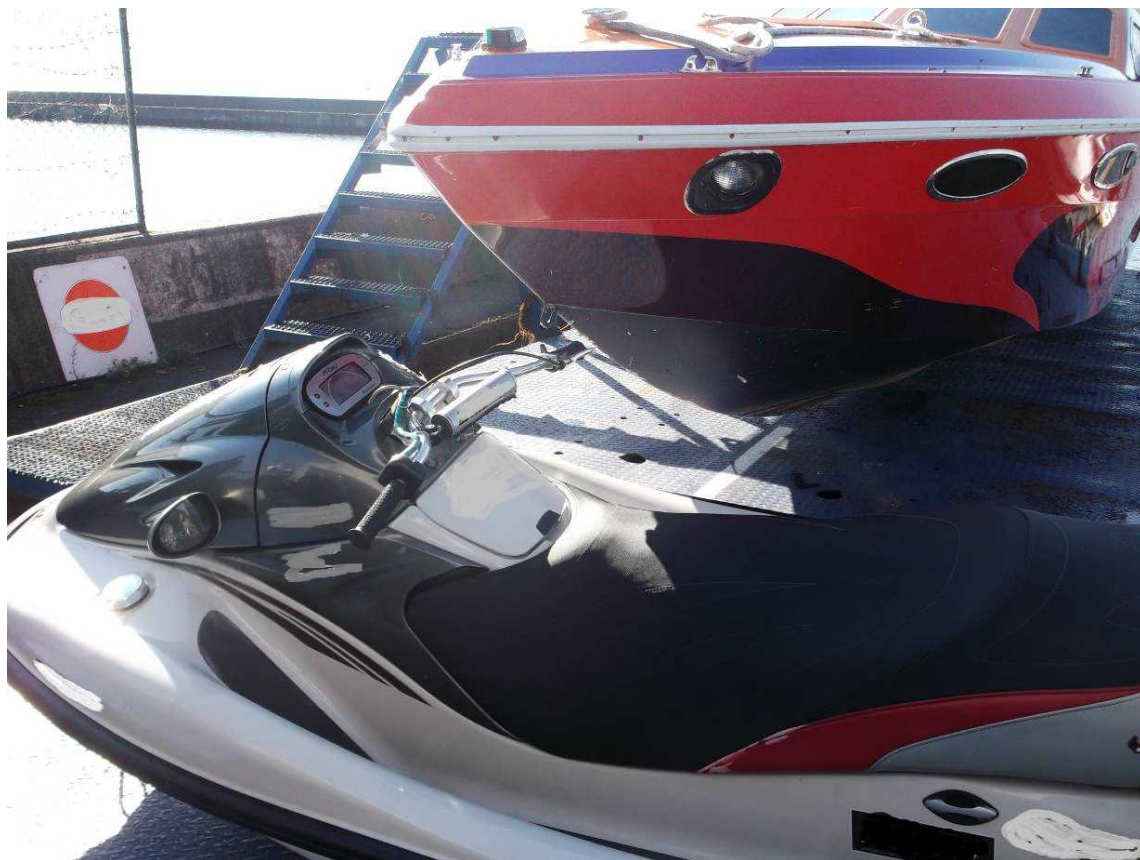
写真5 衝突状況（衝突角度は、ほぼ直角）
