船舶事故調査報告書

事故種類	衝突
発生日時	平成27年11月4日 01時30分ごろ
発生場所	秋田県秋田船川港秋田区西方沖 秋田旧南防波堤灯台から真方位287°3.34海里（M）付近 （概位 北緯39°46.6′ 東経139°58.2′）
事故の概要	液化ガスばら積船 ^{ゆうとく} 祐徳丸は、錨泊中、また、遊漁船ビッグボーイは、南東進中、両船が衝突した。 祐徳丸は、右舷前部のハンドレール等が破損し、また、ビッグボーイは、船首部が分断等するなどした。
事故調査の経過	平成27年11月5日、本事故の調査を担当する主管調査官（仙台事務所）を指名した。 なお、後日、1人の地方事故調査官を新たに指名した。 原因関係者から意見聴取を行った。
事実情報 船種船名、総トン数 船舶番号、船舶所有者等 L×B×D、船質 機関、出力、進水等	A 液化ガスばら積船 祐徳丸、998トン 132550、田原汽船株式会社 71.98m×12.50m×5.60m、鋼 ディーゼル機関、1,471kW、平成4年7月 B 遊漁船 ビッグボーイ、11トン AT2-1157（漁船登録番号）、個人所有 14.60m（Lr）×3.45m×1.09m、FRP ディーゼル機関、235.35kW、平成7年5月11日 第290-45663号（船舶検査済票の番号）
乗組員等に関する情報	A 船長A 男性 56歳 四級海技士（航海） 免許年月日 昭和56年7月14日 免状交付年月日 平成22年10月7日 免状有効期間満了日 平成28年3月14日 B 船長B 男性 45歳 一級小型船舶操縦士・特殊小型船舶操縦士・特定 免許登録日 平成15年5月8日 免許証交付日 平成24年12月4日 （平成30年5月7日まで有効）

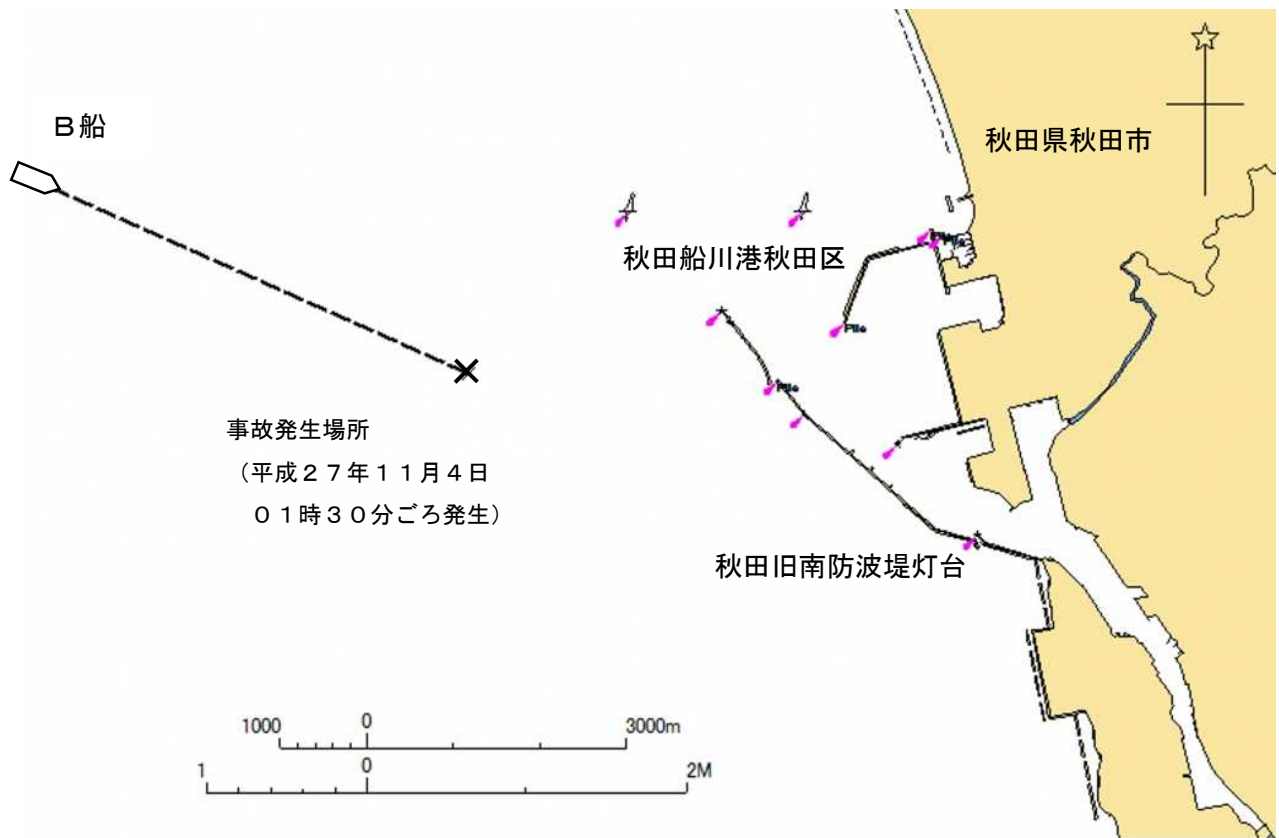
付図1 事故発生経過概略図

死傷者等	なし
損傷	A 右舷前部のハンドレール等が破損 B 船首部が分断等
気象・海象	気象：天気 晴れ、風向 南東、風力 3、視界 良好 海象：波向 南東、波高 約 1.5 m
事故の経過	<p>A 船は、船長 A ほか 8 人が乗り組み、有臭プロパン約 720 t を積載し、秋田船川港秋田区での揚げ荷役のため、平成 27 年 11 月 4 日 01 時 00 分ごろ同区西側の港界外に左舷錨を投じて錨鎖 5 節を伸出し、船首を南東方に向けて錨泊を開始した。</p> <p>船長 A は、投錨作業を終え、法定灯火の表示を確認した後、主機を停止して単独の停泊当直に当たり、操舵室左舷側の海図台で入港準備作業を行っていたところ、3 M レンジとしたレーダーで右舷船尾方約 1 M の所に、A 船に接近する B 船の映像を認めた。</p> <p>船長 A は、肉眼で右舷船尾方を確認して白及び紅の 2 灯の灯火を認め、灯火の見え具合から小型船のものと分かり、しばらく観察を続けたところ、紅灯が継続的に見えたので B 船は A 船の船首方を通過して行くものと思った。</p> <p>船長 A は、海図台に戻って引き続き入港準備作業を行っていたとき、01 時 30 分ごろ、エンジン音が聞こえた直後に下方からガツンという衝撃音を聞き、右舷側を確認したところ、A 船の右舷前部に B 船の船首が突き刺さる態勢で衝突しているのを認めた。</p> <p>船長 A は、衝撃音に気付いて集まった他の乗組員と共に衝突箇所を確認したところ、B 船の船首が A 船のハンドレールを突き破った状態であったので、B 船を離脱させた後、A 船の外板等の損傷状況を確認し、本事故の発生を海上保安庁に通報した。</p> <p>A 船は、本事故発生場所で錨泊を続け、当初の予定どおり 06 時 55 分ごろ自力で航行して秋田船川港秋田区の棧橋に着いた。</p> <p>B 船は、船長 B が 1 人で乗り組み、釣り客 7 人を乗せ、3 日 16 時過ぎ秋田船川港秋田区の係留地から出航し、秋田県鶺鴒^{うづ}の埼沖の釣り場で 4 日 00 時 30 分ごろまで遊漁を行った後、00 時 50 分ごろ係留地に向けて釣り場を発進した。</p> <p>船長 B は、操舵室の椅子に腰を掛けて自動操舵により単独で操船に当たり、約 12 ノットの対地速力で南東進中、釣り場を発進してから約 4 M 航行した所で、レーダーで係留地西方の港外に 3 隻の錨泊船がいることを認めたが、近づいてから避航しようと思って航行を続け、いつしか居眠りに陥った。</p> <p>B 船は、船長 B が、衝撃で衝突に気づき、直ちに釣り客に負傷がないことを確認した後、A 船から離脱しようと機関を後進にかけたが、B 船の錨索が A 船のハンドレールに絡まっていて離脱できず、A 船の乗組員が錨索を切断した後に再度機関を後進にかけたところ、A 船か</p>

<p>ら離脱したものの、B船の船首部が分断された。</p> <p>船長Bは、船首部に浸水がないことを確認し、本事故の発生を海上保安庁に通報した。</p> <p>B船は、01時50分ごろ本事故発生場所を発進し、自力で航行して02時30分ごろ係留地に帰った。</p> <p>(付図1 事故発生経過概略図、写真1 A船右舷前部損傷状況、写真2 B船船首部損傷状況 参照)</p>
<p>その他の事項</p>	<p>船長Aは、錨泊中、これまでも小型船が至近に接近してから避けて行くことを度々経験していたので、B船も接近してから避けて行くものと思った。</p> <p>B船は、遊漁船として、日中は、04時出航、14時30分帰航、夜間は、16時出航、00時遊漁終了として営業していた。</p> <p>船長Bは、遊漁の営業を11月2日に日中1回、3日に日中及び夜間の計2回行っていたが、一日に2回遊漁に出ることはよくあることで、本事故発生前に疲労を感じていなかった。</p> <p>船長Bは、2日の19時ごろ就寝し、3日03時ごろ起床した後、本事故発生まで仮眠をとっていなかった。</p> <p>船長Bは、本事故以前に居眠り運航に陥った経験がなく、ふだん、夜間の遊漁の際は身体を動かすことが多いので、眠気を感じる事が少なかったが、眠気を感じた際は、立って操船したり、風に当たったり、コーヒーを飲むなどして居眠り運航防止の措置をとっていた。</p> <p>船長Bは、2日から風邪気味で、風邪薬を服用して日中の遊漁を終えた後、夜間の遊漁に出航しており、遊漁中に再度寒気を感じたので、3日22時ごろ眠気を催す可能性のある風邪薬を用量どおりに服用していた。</p> <p>船長Bは、市販の風邪薬を服用しても眠気を催すことはないと思っていたが、本事故後、服用した風邪薬の使用上の注意として下記のような記載があることを確認した。</p> <p><i>服用後、乗物又は機械類の運転操作をしないで下さい。(眠気等があらわれることがあります)</i></p> <p>船長Bは、釣り場出発時に揚錨作業を行って身体を動かしたので、航行中に眠気を感じておらず、居眠りに陥ることはないと思っていた。</p> <p>B船は、操舵室の窓を閉めて暖房を使用していた。</p> <p>釣り客は、本事故当時、5人が船室で休息していて2人が船尾甲板で船尾方を向いて談笑しており、本事故前に異変に気付いた者はいなかった。</p>

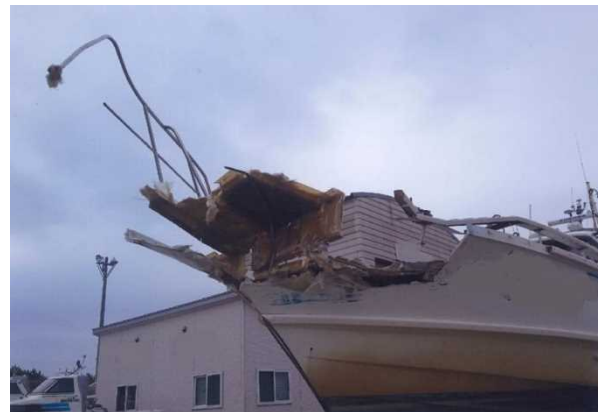
写真2 B船船首部損傷状況

分断されたB船船首部
