船舶事故調査報告書

事故種類	衝突
発生日時	平成26年11月16日 14時36分ごろ
発生場所	和歌山県和歌山市田倉 ^{たくら} 南南東方沖 田倉埼灯台から真方位150° 1,420m付近 （概位 北緯34° 15.2′ 東経135° 04.2′）
事故の概要	プレジャーボート ^{べんけい} 弁慶は、南東進中、また、プレジャーボート ^{なみ} さざ波は、錨泊中、両船が衝突した。 弁慶は、船首船底外板に擦過傷、プロペラ翼等に曲損を生じ、また、さざ波は、船体中央部の両舷外板に破口を生じた。
事故調査の経過	平成26年11月17日、本事故の調査を担当する主管調査官（神戸事務所）ほか1人の地方事故調査官を指名した。 原因関係者から意見聴取を行った。
事実情報 船種船名、総トン数 船舶番号、船舶所有者等 L×B×D、船質 機関、出力、進水等	A プレジャーボート 弁慶、2.6トン 252-25637和歌山、株式会社オオニシ 9.46m (Lr) × 2.44m × 0.74m、FRP ディーゼル機関、180.00kW、昭和63年7月 B プレジャーボート さざ波、5トン未満 252-16475和歌山、個人所有 4.31m (Lr) × 1.49m × 0.64m、FRP ガソリン機関、14.70kW、平成2年4月
乗組員等に関する情報	A 船長A 男性 71歳 二級小型船舶操縦士・特殊小型船舶操縦士・特定 免許登録日 昭和58年7月2日 免許証交付日 平成25年6月25日 （平成30年10月7日まで有効） B 船長B 男性 56歳 二級小型船舶操縦士・特殊小型船舶操縦士・特定 免許登録日 平成11年4月26日 免許証交付日 平成26年4月7日 （平成31年4月25日まで有効）
死傷者等	なし
損傷	A 船首船底外板に擦過傷、プロペラ翼等に曲損

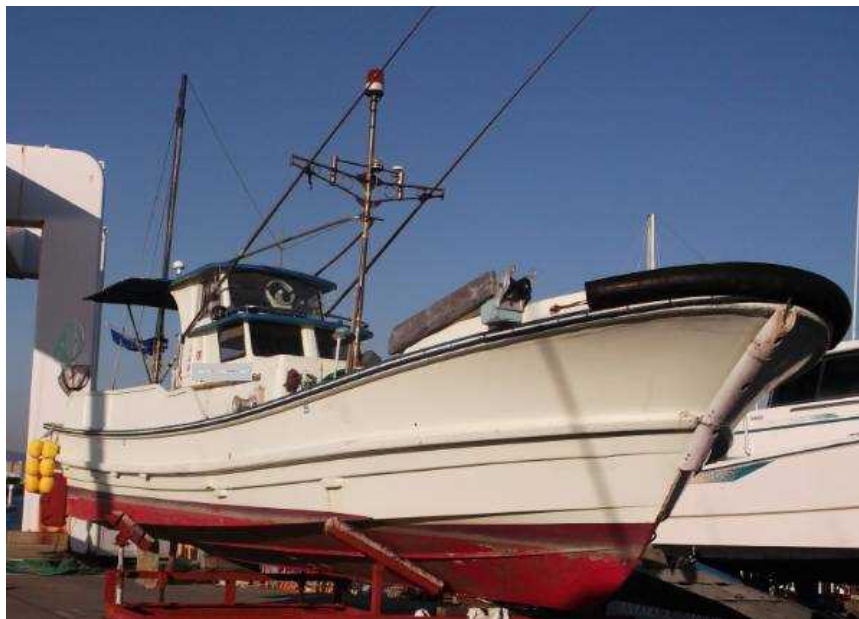
写真1 A船

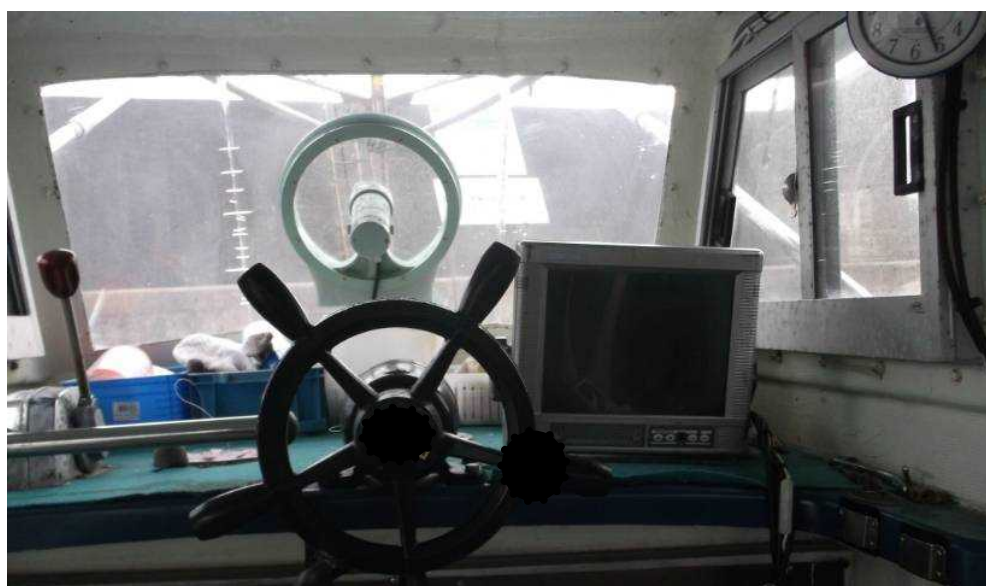
者Bは、救命胴衣を着用していなかった。
分析 乗組員等の関与 船体・機関等の関与 気象・海象等の関与 判明した事項の解析	A あり、B あり A なし、B なし A なし、B なし A 船は、田倉埼西方沖において、変針して針路を南東に定める際、船長Aが、船首方に他船を見掛けなかったため、前路に他船はいないものと思い、船首目標の双子島を見て操船に当たり、見張りを適切に行っていなかったことから、B船に気付かずに航行し、田倉埼南南東方沖でB船と衝突したものと考えられる。 船長Aは、双子島の東側に帰港する和歌山市雑賀崎漁港があったことから、双子島を見て操船に当たったものと考えられる。 B船は、田倉埼南南東方沖において、釣りをしながら錨泊中、A船がB船に真っ直ぐ向かって来るので、船長B及び同乗者Bが釣りざおを振って存在を知らせたが、A船がいずれ錨泊中のB船を避けてくれるものと思い、音響による信号を行っていなかったことから、A船と衝突したものと考えられる。
原因	本事故は、田倉埼南南東方沖において、A船が南東進中、B船が錨泊中、船長Aが、前路に他船はいないものと思い、見張りを適切に行っておらず、また、船長Bが、A船がいずれ錨泊中のB船を避けてくれるものと思い、音響による信号を行っていなかったため、両船が衝突したことにより発生したものと考えられる。
参考	今後の同種事故等の再発防止に役立つ事項として、次のことが考えられる。 <ul style="list-style-type: none"> ・ 前路に他船がないと確認した場合でも、時間の経過とともに周囲の状況が変化していることから、常時適切な見張りを行うこと。 ・ 長さ7m未満の船舶であっても、他の船舶が通常航行する水域で錨泊する場合は、錨泊中を示す法定の形象物を表示すること。 ・ 救命胴衣の笛などを常時使用できるようにし、注意を喚起するために必要な場合は、信号を行うこと。

写真2 A船の前方見通し状況

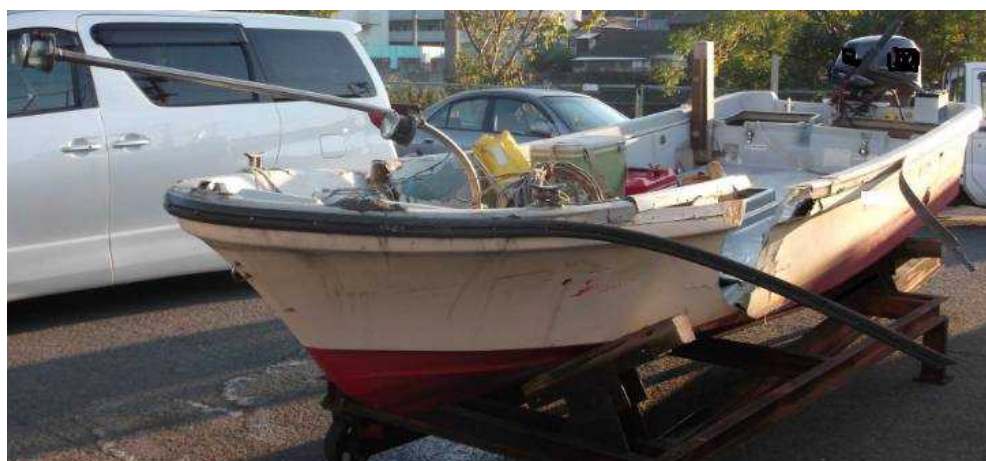
写真3 B船
