船舶事故調査報告書

事故種類	衝突
発生日時	平成27年4月18日 23時45分ごろ
発生場所	香川県三豊市粟島南方沖 <small>たぐま</small> 詫間港須田一文字防波堤東灯台から真方位332° 2,600m付近 （概位 北緯34° 15.4′ 東経133° 38.4′）
事故の概要	海上タクシーいたくらは、北北西進中、プレジャーボート <small>おおにし</small> 大西丸と衝突した。 大西丸は、船長及び同乗者が死亡し、右舷船首部が大破して転覆した。 いたくらは、左舷船首部に擦過傷を生じた。
事故調査の経過	平成27年4月20日、本事故の調査を担当する主管調査官（広島事務所）ほか1人の地方事故調査官を指名した。 原因関係者から意見聴取を行った。
事実情報 船種船名、総トン数 船舶番号、船舶所有者等 L×B×D、船質 機関、出力、進水等	A 海上タクシー いたくら、5トン未満 281-36700香川、個人所有 7.60m (Lr) × 2.64m × 1.27m、FRP ディーゼル機関、110.30kW、平成11年4月 B プレジャーボート 大西丸、5トン未満 280-12406香川、個人所有 6.06m (Lr) × 1.87m × 0.85m、FRP ガソリン機関、44.10kW、昭和55年9月
乗組員等に関する情報	A 船長A 男性 62歳 一級小型船舶操縦士・特殊小型船舶操縦士・特定 免許登録日 昭和53年9月29日 免許証交付日 平成23年5月30日 （平成29年4月1日まで有効） B 船長B 男性 56歳 二級小型船舶操縦士 免許登録日 平成15年8月28日 免許証交付日 平成24年12月25日 （平成30年8月27日まで有効）

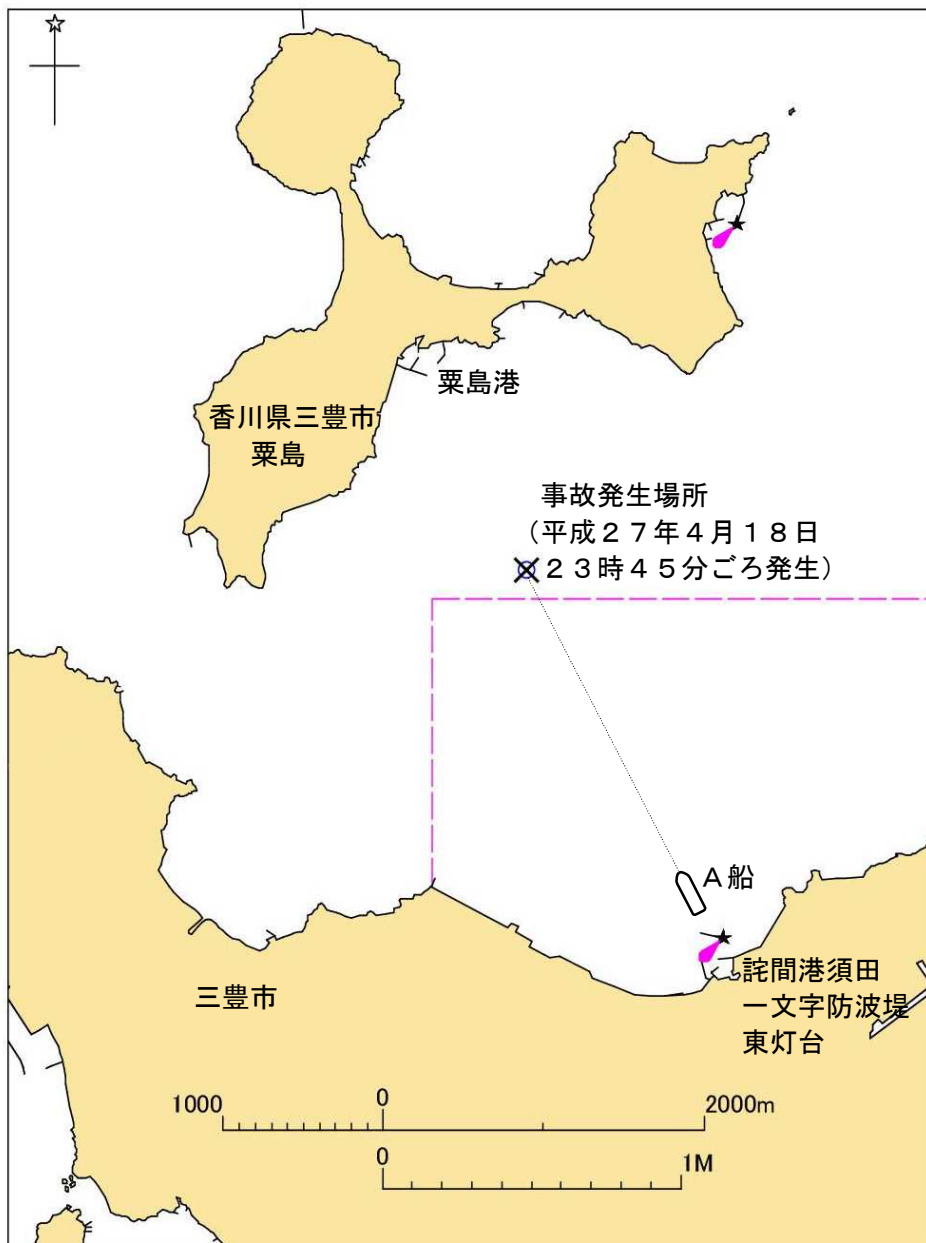
付図1 事故発生経過概略図

同乗者B 男性 56歳
死傷者等	死亡 2人(船長B及び同乗者B)
損傷	A 左舷船首部に擦過傷 B 右舷船首部が大破
気象・海象	気象：天気 曇り、風向 北西、風力 1、視界 良好 海象：潮汐 高潮時 月没時刻：18時05分
事故の経過	<p>A船は、船長Aが乗り組み、旅客1人を乗せ、粟島港の係留地に向け、平成27年4月18日23時40分ごろ三豊市詫間港を出港し、約16.5ノットの対地速力で手動操舵により粟島南方沖を北北西進した。</p> <p>船長Aは、操舵室の椅子に腰を掛けて操船し、1.5海里(M)レンジとしていたレーダー画面に粟島港が映るころ、0.75Mレンジに切り換え、主に目視で見張りを行いながら航行を続けていたところ、23時45分ごろ衝撃を感じた。</p> <p>船長Aは、急いで操舵室の外に出てみると、B船の右舷船首部がA船の左舷中央部の船底に入り込んでいたので、B船と衝突したことに気づき、海上保安庁に本事故の発生を通報した。</p> <p>船長Aは、B船が大破した右舷船首部からの浸水により間もなく転覆するところを目撃した。</p> <p>船長Aは、客室にいた旅客に依頼して2人でサーチライトと懐中電灯を使ってB船を照らして見失わないようにしながら巡視艇が来るのを待った。</p> <p>B船は、船長Bが乗り組み、同乗者Bを乗せ、粟島南方沖でA船と衝突した。</p> <p>同乗者Bは、19日01時42分ごろ、船長Bは、02時46分ごろ、捜索に当たっていた巡視艇により海上でそれぞれ発見され、病院に搬送された。</p> <p>船長B及び同乗者Bは、搬送された病院で死亡が確認され、両人とも18日23時50分ごろの溺死と検案された。</p> <p>B船は、巡視艇により、三豊市のマリーナにえい航された。 (付図1 事故発生経過概略図、写真1 A船、写真2 船長Aの操船状況、写真3 B船 参照)</p>
その他の事項	<p>船長Aは、平成13年から海上タクシーの運航を始めた。</p> <p>船長Aは、23時30分ごろ粟島港から釣り客5人を乗せて詫間港に至り、23時40分ごろ詫間港を出港した。</p> <p>船長Aは、詫間港を出港する時、A船の航海灯が表示されていることを確認した。</p> <p>A船のレーダー画面の映り具合は、良好であった。</p> <p>A船の旅客は、本事故当時、操舵室内の後部の椅子に腰を掛け、下</p>

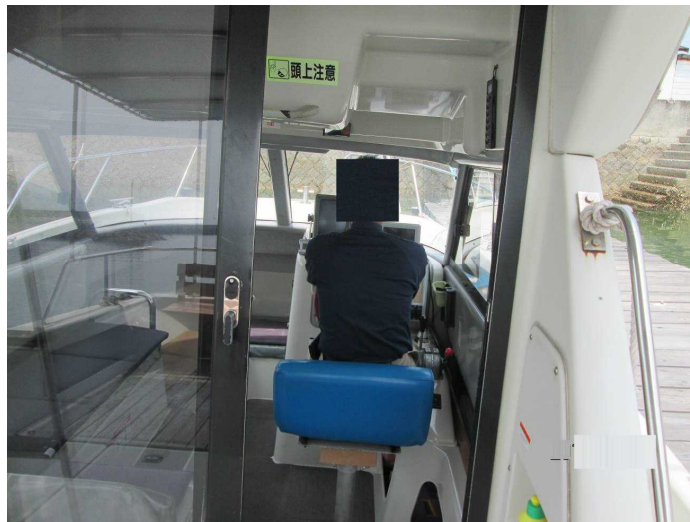
写真2 船長Aの操船状況

<p>を向きながら携帯電話を操作していた。</p> <p>船長Aは、視界が良好であり栗島港の係留地に接近していたので、主に船首方の見張りを目視で行っていた。</p> <p>船長Aは、A船の機関音が大きいので、他船から汽笛の吹鳴があっても聴こえないと思った。</p> <p>船長Aは、B船と衝突後、A船の左舷側下方に潜り込んだ状態のB船から機関音が聞こえていたが、B船の航海灯が表示されているかどうかを確認していなかった。</p> <p>船長Aは、巡視艇が来るまでの間に船長Aが回収したB船のクーラーボックスには魚が一杯に入っていることを確認した。</p> <p>本事故発生場所付近には、A船及びB船以外の船舶はいなかった。</p> <p>船長Bは、いつも香川県多度津町多度津港から出航していた。</p> <p>船長Bは、18日10時までは在宅していた。</p> <p>船長Bは、平均して月に1～2回釣りに出掛けていた。</p> <p>同乗者Bは、年に1～2回船長Bと釣りに出掛けていた。</p> <p>船長B及び同乗者Bは、発見された時、救命胴衣を着用していた。</p> <p>B船には、マスト灯及び両色灯の設備があったが、本事故による縦席付近の損傷が激しく、B船の航海灯のスイッチが点灯状態になっていたのかどうかは確認できなかった。また、本事故発生時、B船のスロットルレバーがどの位置にあったかについても確認できなかった。</p>
<p>分析</p> <p>乗組員等の関与 船体・機関等の関与 気象・海象等の関与 判明した事項の解析</p>	<p>A あり、B 不明 A なし、B 不明 A なし、B 不明</p> <p>A船は、栗島南方沖を北北西進中、A船の船首部とB船とが衝突したものと考えられる。</p> <p>船長Aは、視界が良好であり栗島港の係留地に接近していたので、主に船首方の見張りを目視で行っていたものの、B船に気付かなかったものと考えられるが、その状況を明らかにすることはできなかった。</p> <p>B船は、栗島南方沖において、A船と衝突したものと考えられるが、その運航状況並びに船長B及び同乗者Bの行動については、明らかにすることができなかった。</p> <p>船長B及び同乗者Bの死因は、共に溺死であった。</p>
