# 船舶事故調査報告書

| 事故種類 | 衝突（橋脚） |
| 事故の概要 | 水上オートバイまぐろは、西進中、橋脚に衝突した。<br>まぐろは、同乗者1人が重傷を、同乗者1人が軽傷を負い、右舷船首部に破口等を生じた。 |

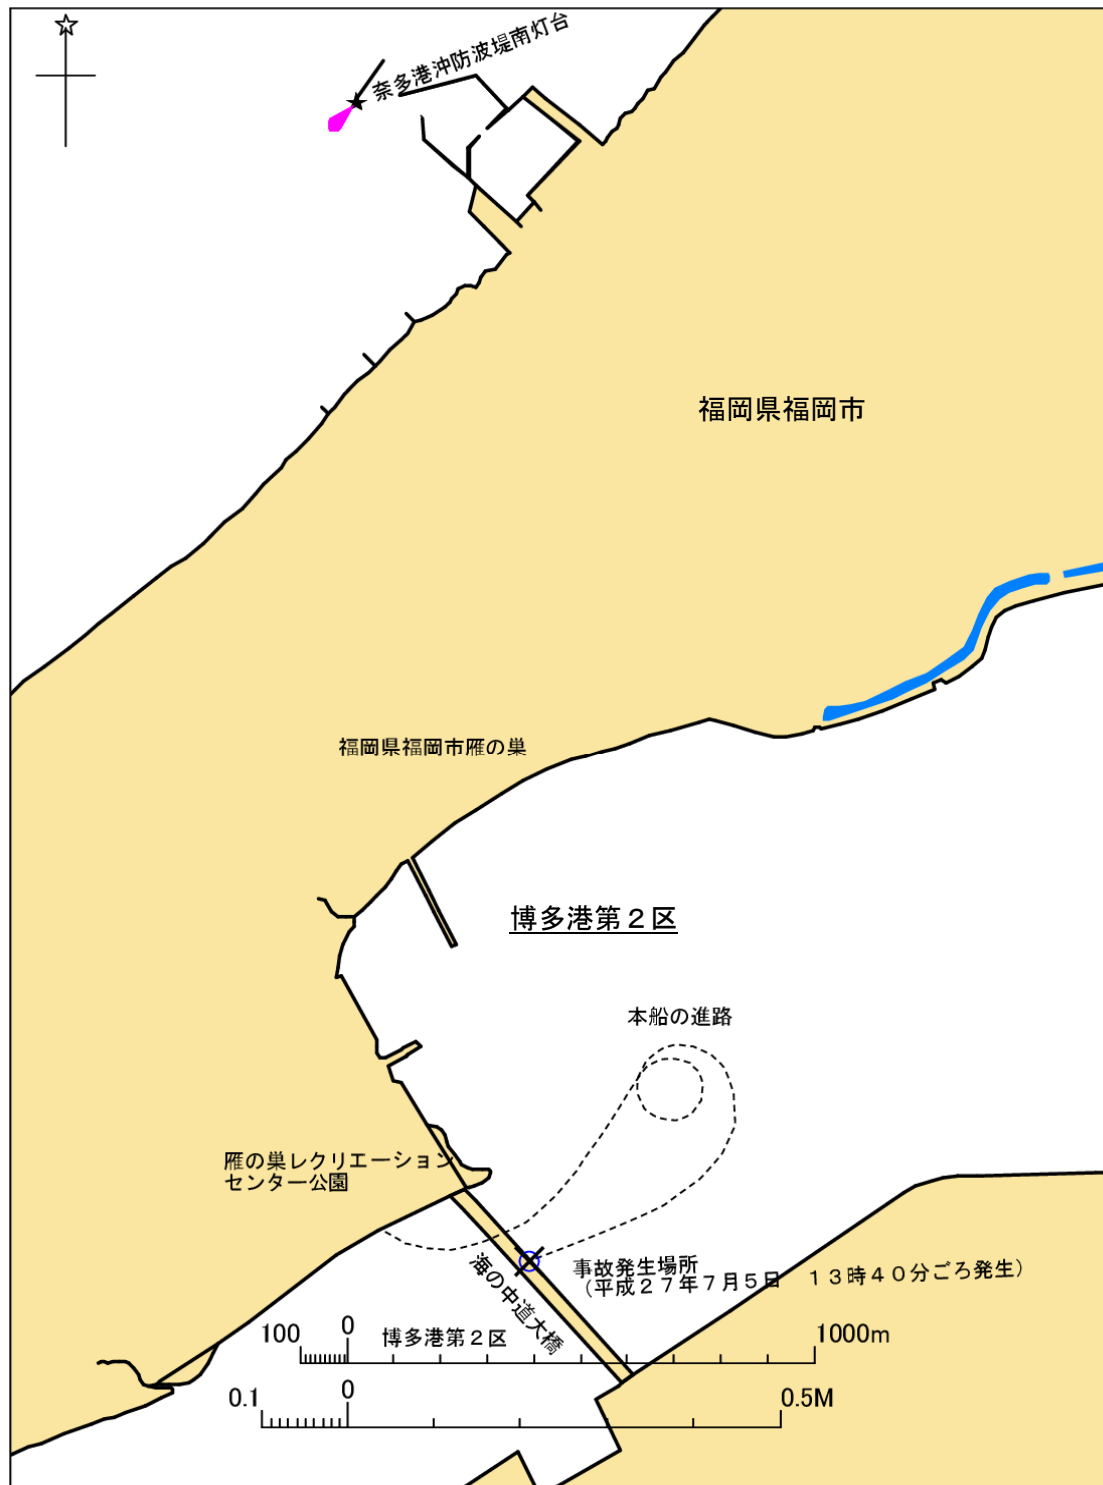
付図1 事故発生経過概略図

| | <p>本船は、船長が、海の中道大橋の橋脚の間を通過しようと斜航していたところ、プレジャーボートが橋脚の間を反航してきたので、速力を落として徐行し、同船と右舷対右舷で通過した後、速力を約30 km/hに増速してプレジャーボートの航走波を受けながら航行した。</p> <p>本船は、プレジャーボートの航走波を2、3回受け、船長が、水しぶきが顔にかかり、サングラスを外して左腕で目をぬぐっていたところ、砂浜から2本目の橋脚（以下「本件橋脚」という。）に向けて航行する態勢となり、平成27年7月5日13時40分ごろ、本件橋脚に衝突した。</p> <p>船長、同乗者A及び同乗者Bは、本船から投げ出され、船長が、救命胴衣の笛を鳴らして砂浜にいる知人に知らせ、他の水上オートバイに救助され、同乗者A及び同乗者Bは、救急車で病院に搬送された。</p> <p>同乗者Aは、誤嚥性肺炎及び右踵骨粉碎骨折等を、同乗者Bは、脳しんとうをそれぞれ負った。</p> <p>本船は、他の水上オートバイにえい航されて砂浜に帰ったが、後日、廃棄処分された。</p> <p>（付図1 事故発生経過概略図 参照）</p> |
| その他の事項 | <p>船長は、本船が、反航するプレジャーボートの航走波を受け船首を左方に振られたと感じた。</p> <p>本船は、船長が、本件橋脚（橋脚間約60m）から約10m離して航行する予定であったが、水しぶきをぬぐっている間に、左転して左方の本件橋脚に接近した。</p> <p>本船には、船首側から順に船長、同乗者A、同乗者Bが乗っていた。</p> <p>船長及び同乗者2人は、救命胴衣を着用していた。</p> |

| <p><b>参考</b></p> | <p>今後の同種事故等の再発防止に役立つ事項として、次のことが考えられる。</p> <ul style="list-style-type: none"> <li>・ 水上オートバイの操船者は、水しぶきが顔にかかり、前方が見えにくいときは、停止又は速力を落とすことが望ましい。</li> <li>・ 水上オートバイの操船者は、水しぶきが顔にかかるおそれがある場合は、ゴーグル等を着用することが望ましい。</li> </ul> |
