船舶事故調査報告書

| 事故種類 | 衝突 |
| 発生日時 | 平成27年5月28日 06時18分ごろ |
| 事故の概要 | 油タンカー第二十五旭丸 ^{あさひ} は、錨泊中、また、漁船第二十三蛭子丸 ^{えびす} は、南東進中、両船が衝突した。 第二十五旭丸は、左舷船首部外板の凹損等を生じ、また、第二十三蛭子丸は、左舷船首部外板に破損を生じた。 |

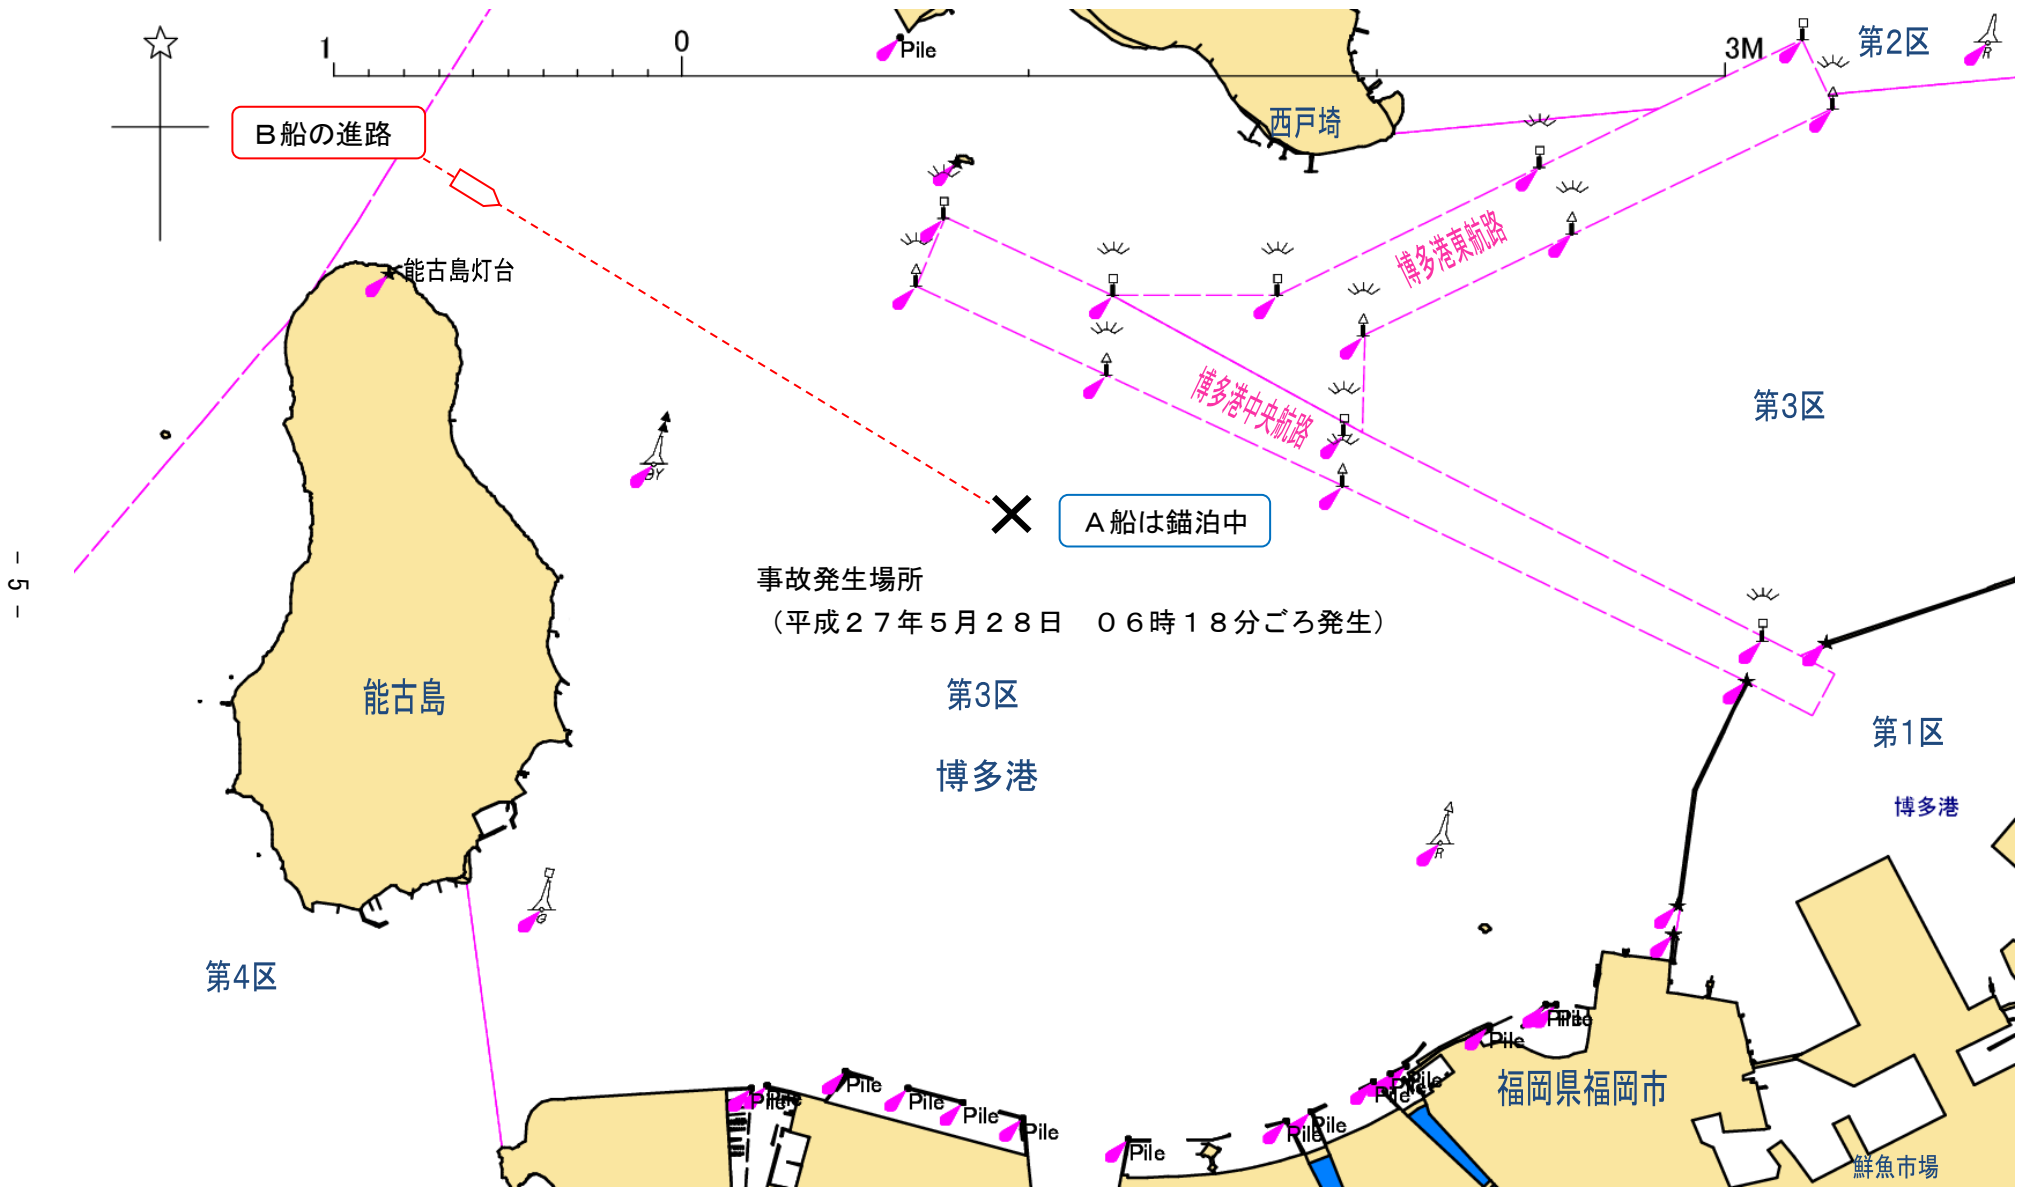
付図1 事故発生経過概略図

| 事故の経過 | <p>A船は、船長A及び航海士Aほか4人が乗り組み、レギュラーガソリン約2,000klを積載して、黒色の球形形象物を船首に掲げ、博多港第3区で船首を北西方に向けて錨泊中、航海士Aが単独で停泊中の船橋当直に当たっていた。</p> <p>航海士Aは、目視及び6Mレンジに設定したレーダーで見張りをを行い、周囲に接近する他船を見掛けなかったため、約30分間であれば船橋を離れても大丈夫と思い、降橋して事務室で揚げ荷役ミーティングの準備作業を行っていたところ、平成27年5月28日06時18分ごろ衝突の振動を感じた。</p> <p>航海士Aは、事務室から外部の通路に出て周囲を見たところ、B船が、左舷前方の至近から接近し、A船の左舷中央部に衝突するところを見た。</p> <p>船長Aは、海上保安庁に本事故の発生を通報し、その指示によりB船をA船の右舷船尾部に係留させた。</p> <p>航海士Aは、B船の乗組員と共に両船の損傷状況を確認した。</p> <p>B船は、船長B及び甲板員Bが乗り組み、甲板員Bが1人で操船に当たり、能古島北方沖を福岡市中央卸売市場鮮魚市場（以下「鮮魚市場」という。）に向けて約9～10ノットの対地速力で自動操舵により南東進した。</p> <p>甲板員Bは、船長Bが能古島灯台通過の報告を受けてから操船に当たる予定であったので、操舵室後部の椅子に腰を掛けて仮眠中の船長Bに同灯台を通過したことを報告した後、操縦席に腰を掛けた状態で見張りを行っていたが、いつしか居眠りに陥った。</p> <p>B船は、同じ針路で航行を続け、B船の左舷船首部がA船の左舷船首部に衝突して跳ね返った後、A船の左舷中央部に再度衝突した。</p> <p>B船は、甲板員Bが衝突の衝撃で目覚めて機関を中立にした後、A</p> |

| | <p>船の右舷船尾部に係留された。</p> <p>両船は、海上保安庁の聴取の後、A船は、自力で航行して福岡市西戸崎の荷揚岸壁に、B船は、自力で航行して鮮魚市場に、それぞれ着岸した。</p> <p>(付図1 事故発生経過概略図 参照)</p> |
