船舶事故調査報告書

船種船名 引船第十八明祐
船舶番号 260-46120兵庫
総トン数 19トン

船種船名 台船SK-106
船舶番号 なし
全 長 65m

事故種類 転覆
発生日時 平成27年3月27日 14時26分ごろ
発生場所 北海道函館市^{おおほな}大鼻岬南東方沖
渡島住吉港東防波堤灯台から真方位188° 2.7海里付近
(概位 北緯41° 42.6' 東経140° 43.0')

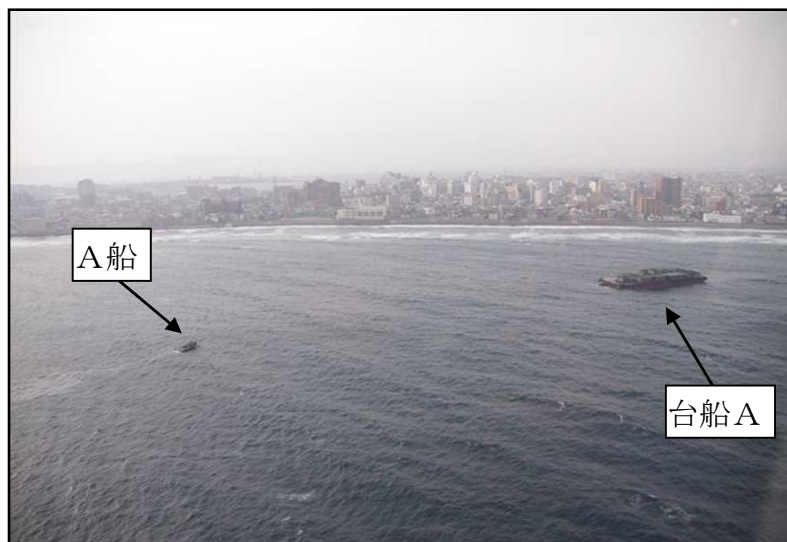
写真2.1-1 漂流中のA船及び台船A (海上保安庁提供)

海上保安庁は、住民から15時12分ごろ函館市住吉漁港東方1.5km付近に転覆した船を見たとの通報を受け、15時15分ごろ巡視船艇及び航空機による捜索救助活動を開始し、15時21分ごろ住吉漁港東方で転覆しているA船及び漂流している台船Aを発見した。

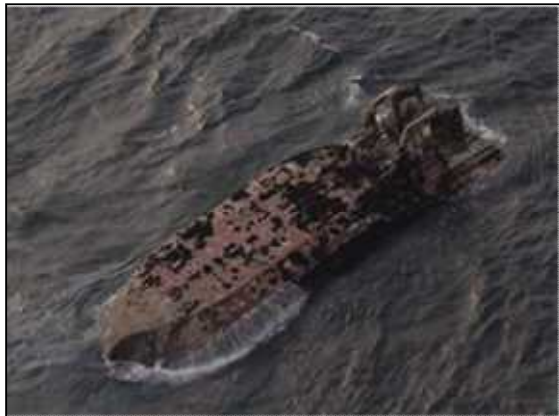
写真 2. 1 - 2 転覆したA船
(海上保安庁提供)

A船は、住吉漁港北北東方1.0M付近において左舷側を下に横倒し状態で水深約6mの海底に沈没していたところを、サルベージ業者により引き揚げられ、4月4日に函館港北ふ頭の岸壁に陸揚げされた。(写真2.1-1～写真2.1-3参照)

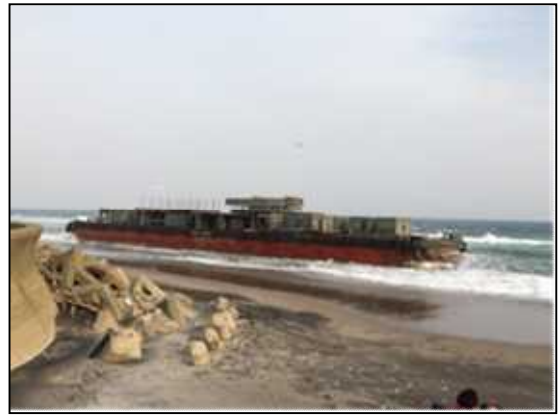
写真 2. 1 - 3 漂着した台船A

台船Aは、28日03時00分ごろつながれていた主ロープがA船のえい航フックから外れ、住吉漁港北東側の海岸に漂着し、30日にA社が手配したサルベージ業者により、引き出された後、函館港中央ふ頭の岸壁にえい航された。

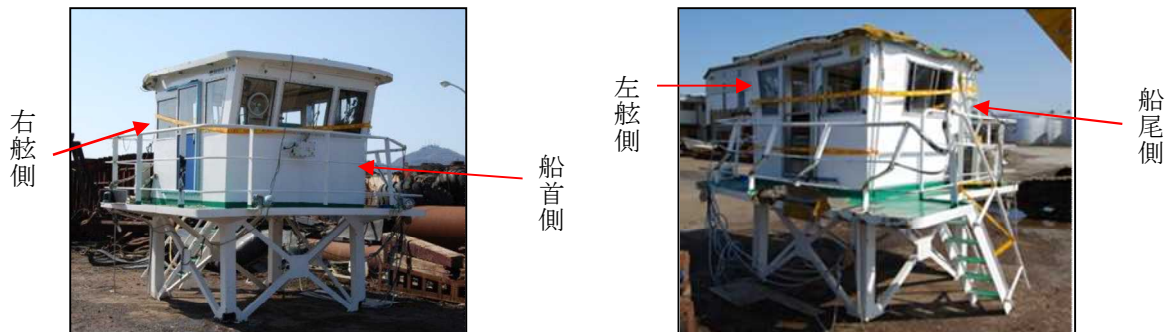
写真 2. 3 - 1 A船操舵室

A船は、操舵室上に設置されたマスト、レーダーアンテナ、操舵室上部等に破損、左舷船体外板に塗装の剝離、主機関の濡損等を生じた。(写真2. 3 - 1、写真2. 3 - 2参照)

2.1.2及び2.3から、A船は、転覆後、台船Aと主ロープでつながれた状態で漂流後に沈没し、海底に左舷側を下にして横倒し状態となり、操舵室上のマスト、レーダーアンテナ、操舵室上部等に破損、左舷船体外板に塗装の剥離、主機関の濡損等を生じ、全損となったものと推定される。

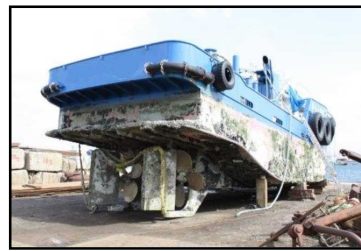
写真 2.3-2 A船船体

(左舷側)

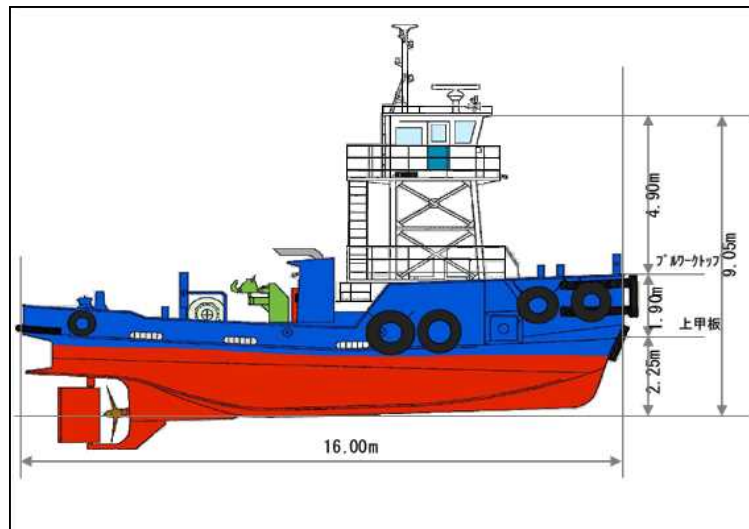
図2.5-1 A船

船舶所有者	むねた 宗田造船株式会社（以下「B社」という。）
運航者	A社
総トン数	19トン
L×B×D	16.00m×5.40m×1.95m
船質	鋼
航行区域	沿海区域（限定）
最大搭載人員	船員3人、その他の乗船者3人計6人
用途	引船兼押船兼作業船
機関	ディーゼル機関2基
出力	625kW/基 合計1,250kW
推進器	固定ピッチプロペラ2個
進水年月	平成20年11月

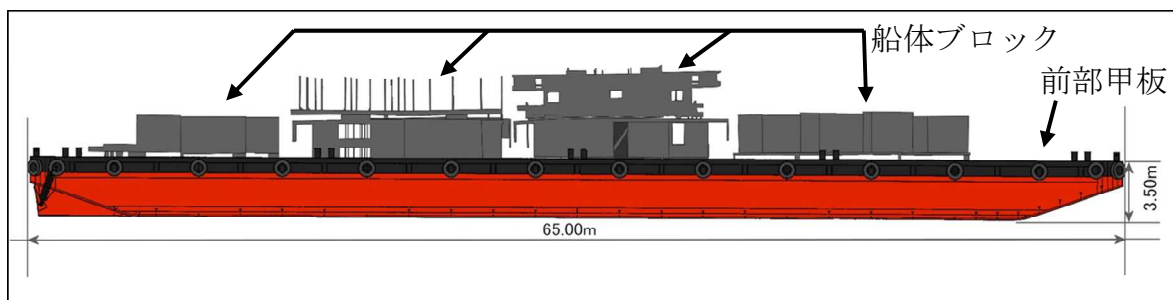
図 2.5-2 台船A

船舶所有者	B社
運航者	A社
L×B×D	65.00m×23.00m×3.50m
船質	鋼

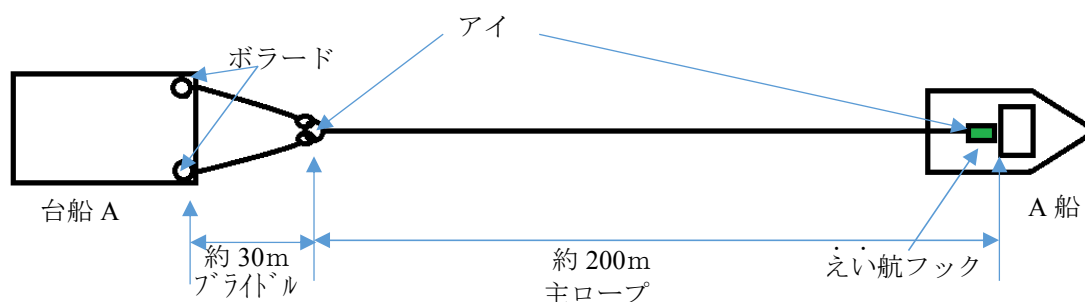
図 2.5-3 A船引船列状況図

A船引船列は、A船及び台船Aで構成され、両端がアイスプライス*⁶で輪状（以下「アイ」という。）となった主ロープの一端をA船のえい航フックに掛け、他端を長さ約30mのえい航用取付けロープ（以下「ブライドル」という。）2本のそれぞれの一端と連結し、ブライドルの他端を台船Aの船首部各舷にあるボラード*⁷にそれぞれ掛けていた。（図2.5-3参照）

主ロープは、平成27年1月に、直径55mm、長さ200mのロープ（12本打ち、破断荷重508kN）に新替えされた。

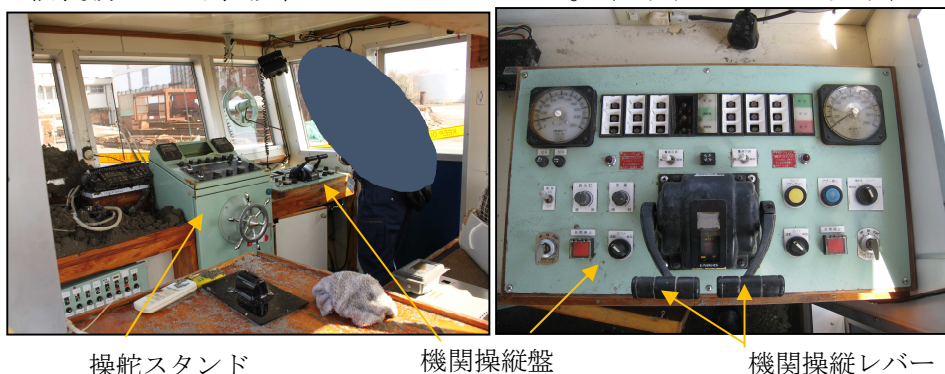
写真2.5-1 A船操舵室内

操舵室は、甲板室天板上に組まれた^{やぐら}檣の上に設置され、周囲の見通しは良好であった。

操舵室には、船首側に操舵スタンド、レーダー、国際VHF無線電話装置*⁸等が設置され、船尾側に寝台等が備えられており、EPIRB*⁹の搭載義務はなく、設置されていなかった。（写真2.5-1参照）

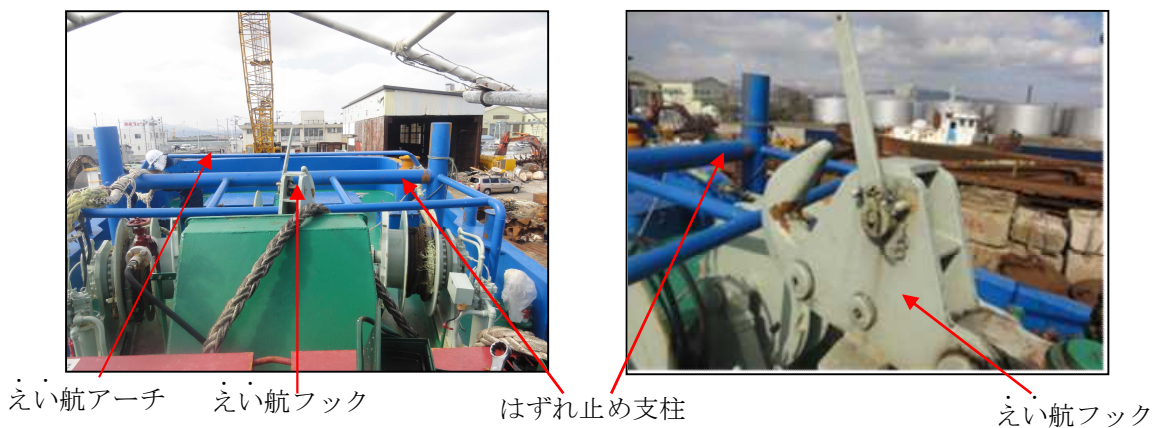
写真2.5-2 A船後部甲板（船首側より撮影）

上甲板は、高さが船首側約1.90m、中央部付近約0.65m、船尾側約0.80mのブルワーク^{*10}で囲われており、各舷の中央部から船尾側までのブルワーク下部に、放水口が3か所設けられていた。

船尾側上甲板には、中央にえい航フック1個、その船尾側にリール3個が設けられていた。(写真2.5-2参照)

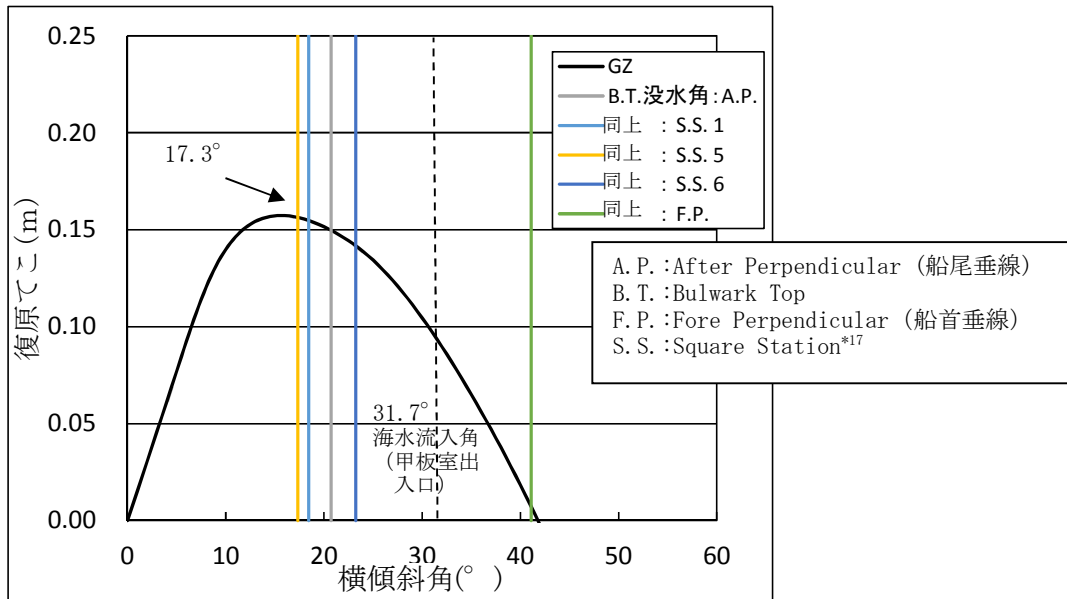
図2.10-1 事故発生時の復原力曲線

及び復原性（復原力曲線^{*16}及びブルワーク上端が海水に浸かる横傾斜角）は図2.10-1のとおりであった。

また、本事故時のA船の海水流入角は甲板室出入口が最も小さく約31.7°であり、ブルワーク上端が海水に浸かる角度（ブルワーク没水角）は約17.3°であった。

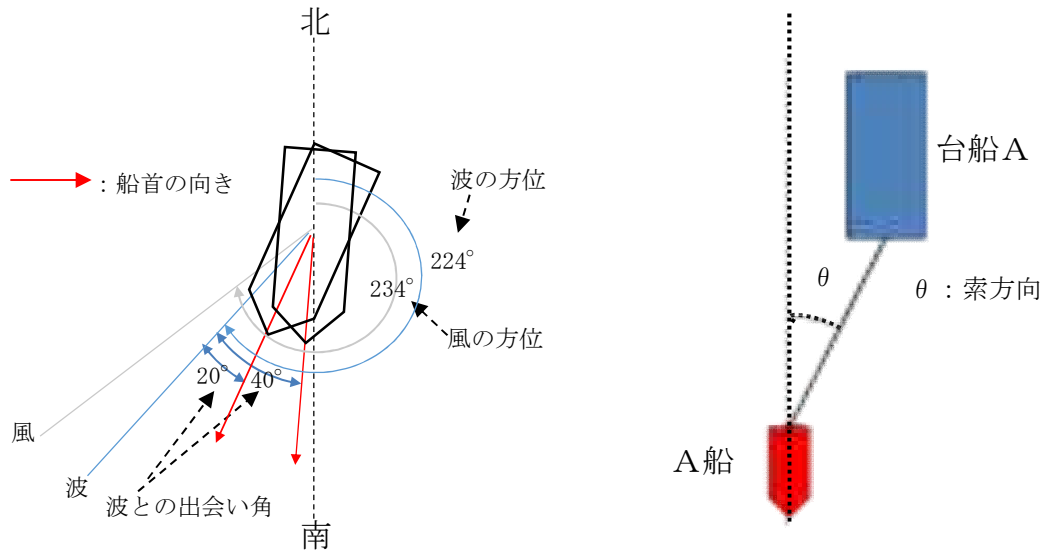
図 2.10-2 波と風との出会い角及び索方向（索方向 θ ）

ただし、風速及び波高は、船長B及び航海士Cの口述により 1.7 m/s及び 3.0 m、波周期は、海技研が所有する波と風を統計解析したデータベースから作成した津軽海峡距岸 2 Mの有義波高と有義波周期の発生頻度表より 6.97 s、波との出会い角は 0° 、 10° 、 20° 、 30° 及び 40° 、えい航速力は、船長B及び航海士Cの口述により 4 kn及び 5 knとして計算を行った。

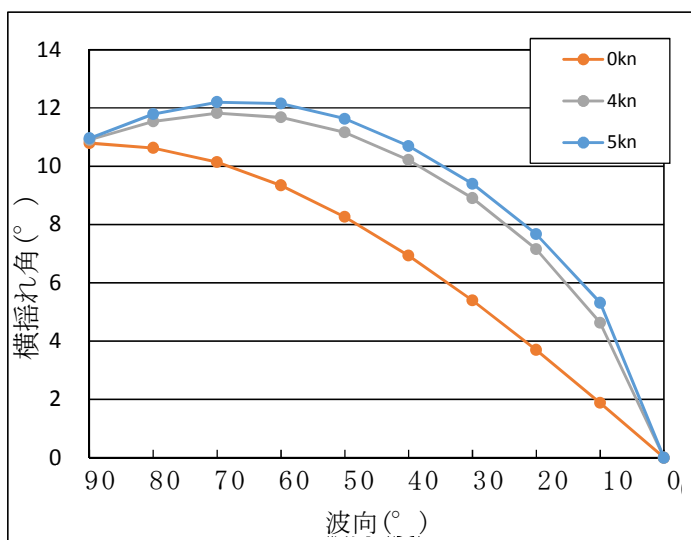
波との出会い角を0°(向波)から90°(横波)まで10°ごとに変化させて本事故発生時の横揺れ角を算定したところ、振れ回りが発生する場合の横揺れ角は、船速4kn、出会い角20°では7.15°及び船速5kn、出会い角30°では9.40°となった。(図2.10-3、表2.10-4参照)

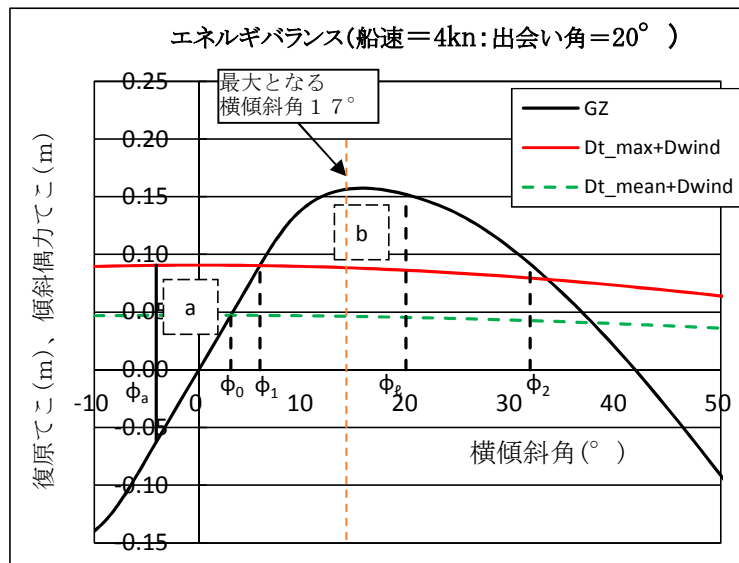
※Dt_max+Dwind は、索張力の最大値に対応する傾斜偶力てこ+風による傾斜偶力てこ
Dt_mean+Dwind は、索張力の平均値に対応する傾斜偶力てこ+風による傾斜偶力てこ
図2.10-4 エネルギーバランス計算 (船速=4kn、 出会い角=20°)

船速4knで出会い角が 20° の状態及び船速5knで出会い角が 30° の状態では、動復原力と傾斜エネルギーの比(c)は1.69及び1.89でA船は転覆しないが、左舷側への最大傾斜角(ϕ_l)は 19.85° 及び 18.64° となり、復原てこが、最大となる横傾斜角 17° 及びブルワーク上端没水角 17.3° を超えるものと想定される。

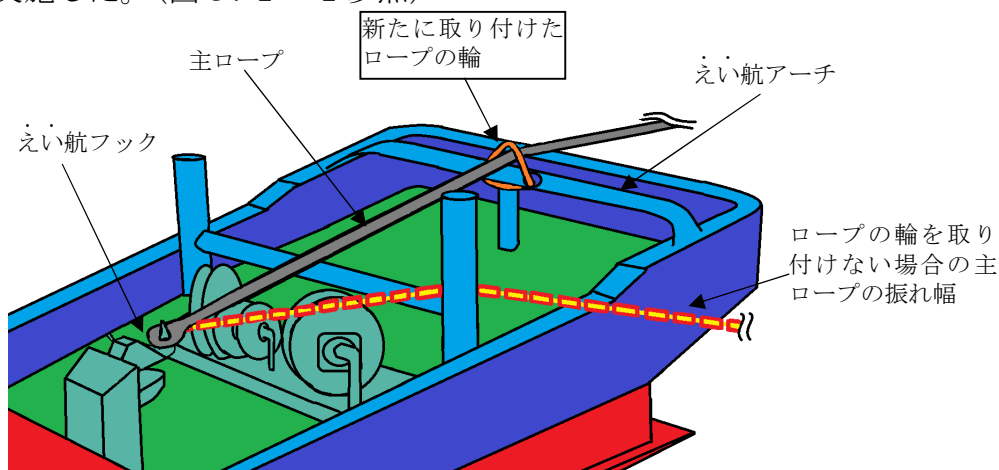
図5.1-1 A社再発防止策

A社は、本事故後の平成27年4月5日、小型引船2隻の乗組員に対する安全講習を行い、本事故の概要及び引船の船尾に備えられたえい航アーチの中央付近にロープの輪を取り付け、えい航索を船尾中央部に保持し、索張力による船体の横傾斜を軽減する措置を実施した。(図5.1-1参照)

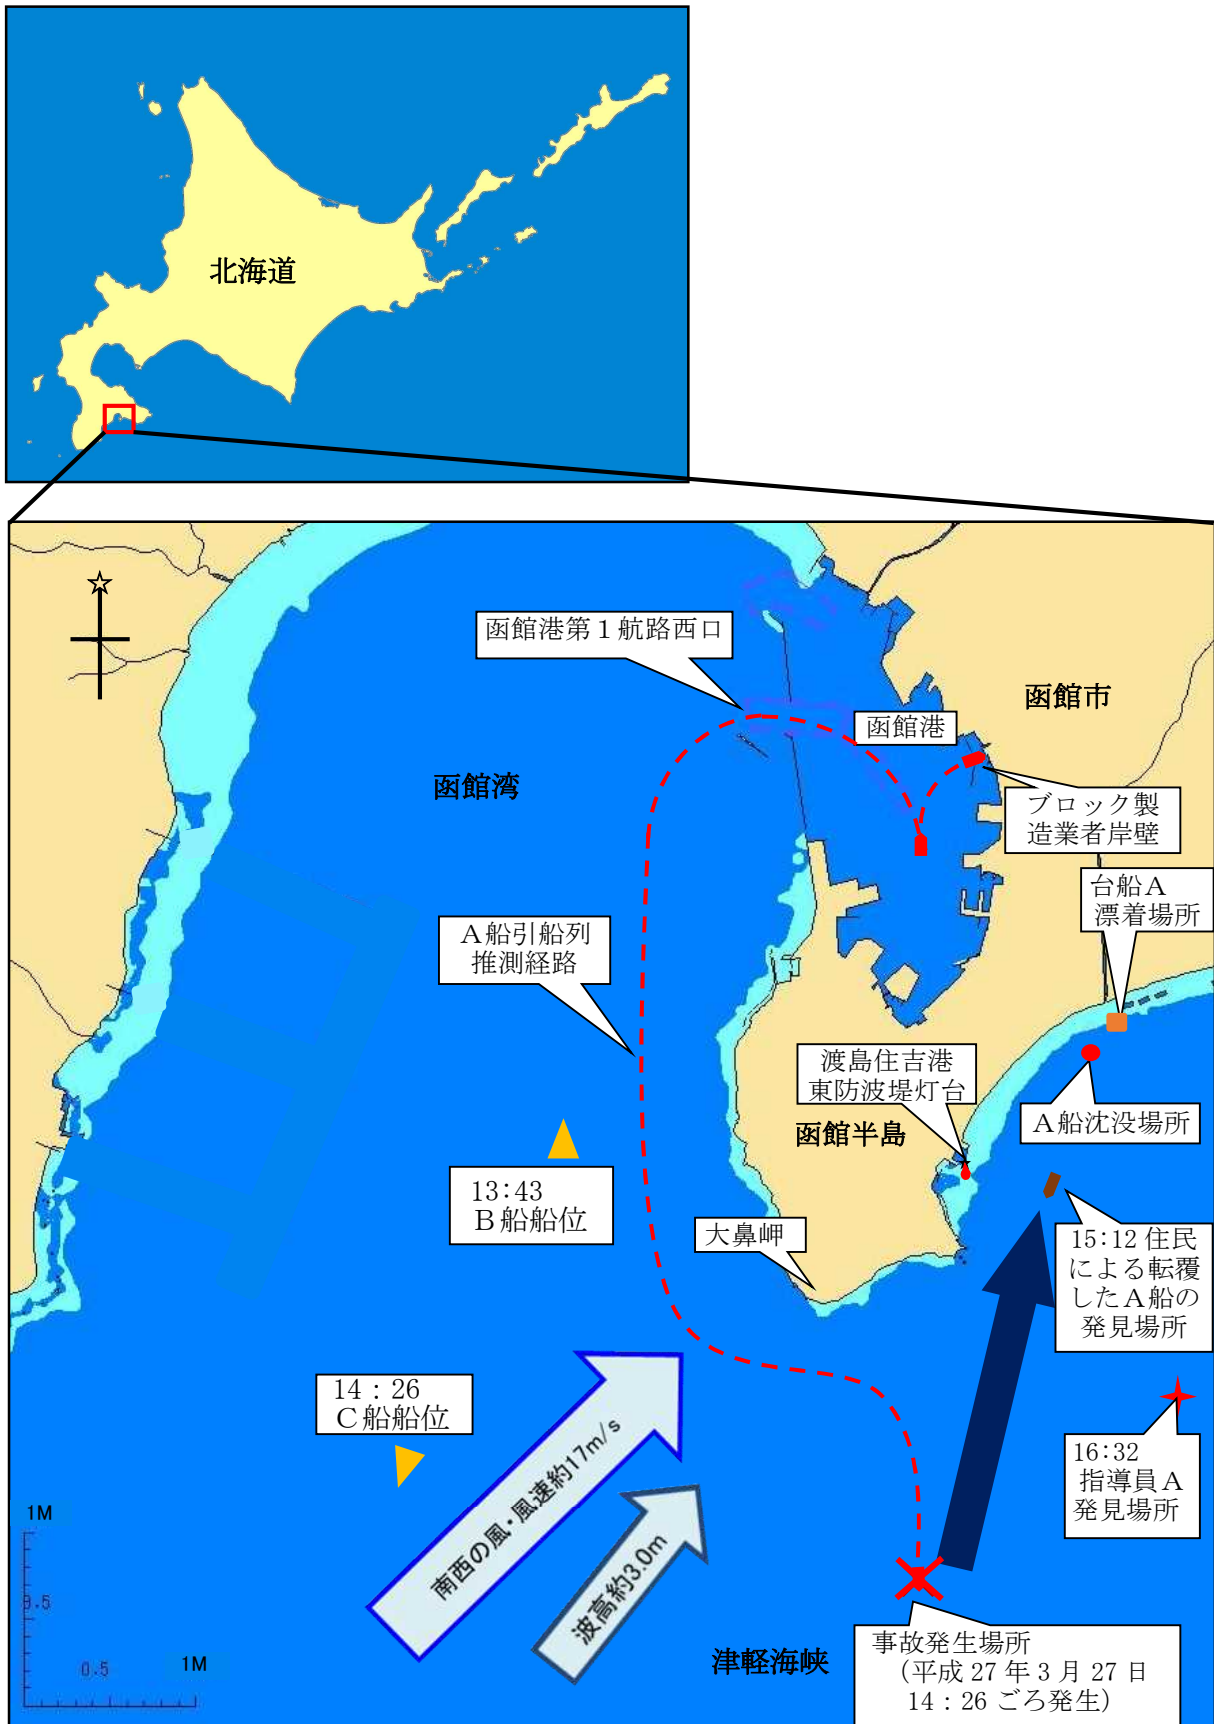
付図1 事故発生経過概略図

本事故の発生日時は、平成27年3月27日14時26分ごろであり、発生場所は、渡島住吉港東防波堤灯台から真方位188°2.7M付近であった。

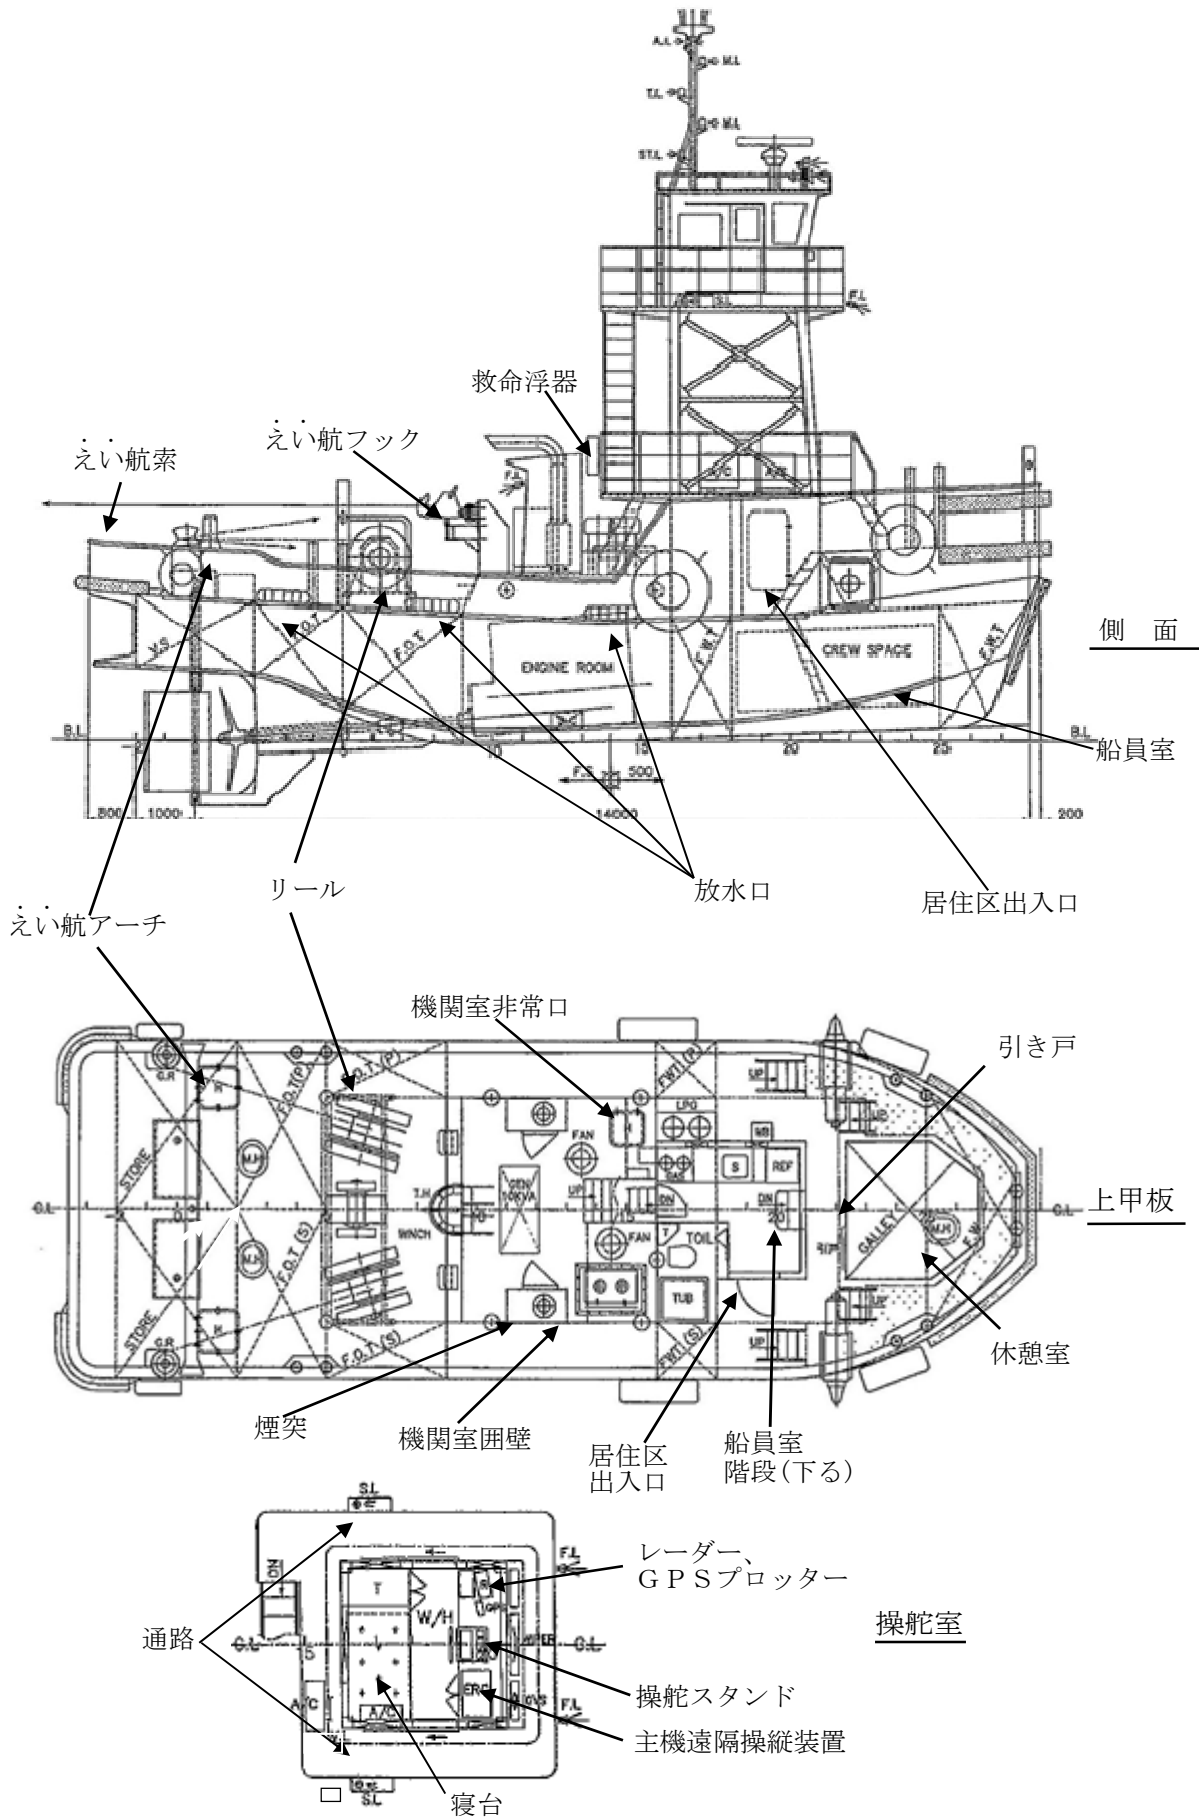
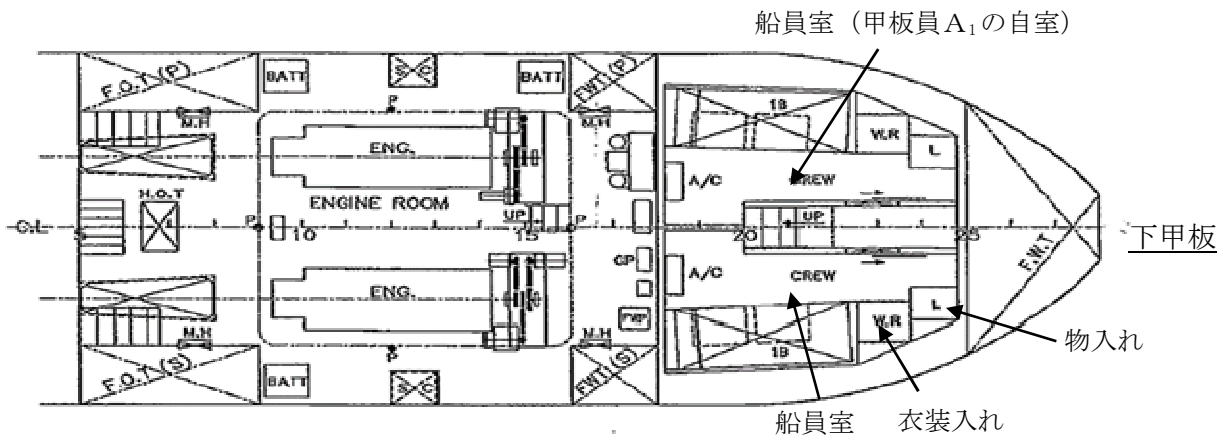
付図2 A船船体概略図

上甲板には、船首側から順に、休憩室、甲板室、機関室囲壁、えい航フック（えい航力15t型）等が、下甲板には、船首側から順に、清水タンク、船員室、機関室、燃料タンク、倉庫等がそれぞれ配置されていた。

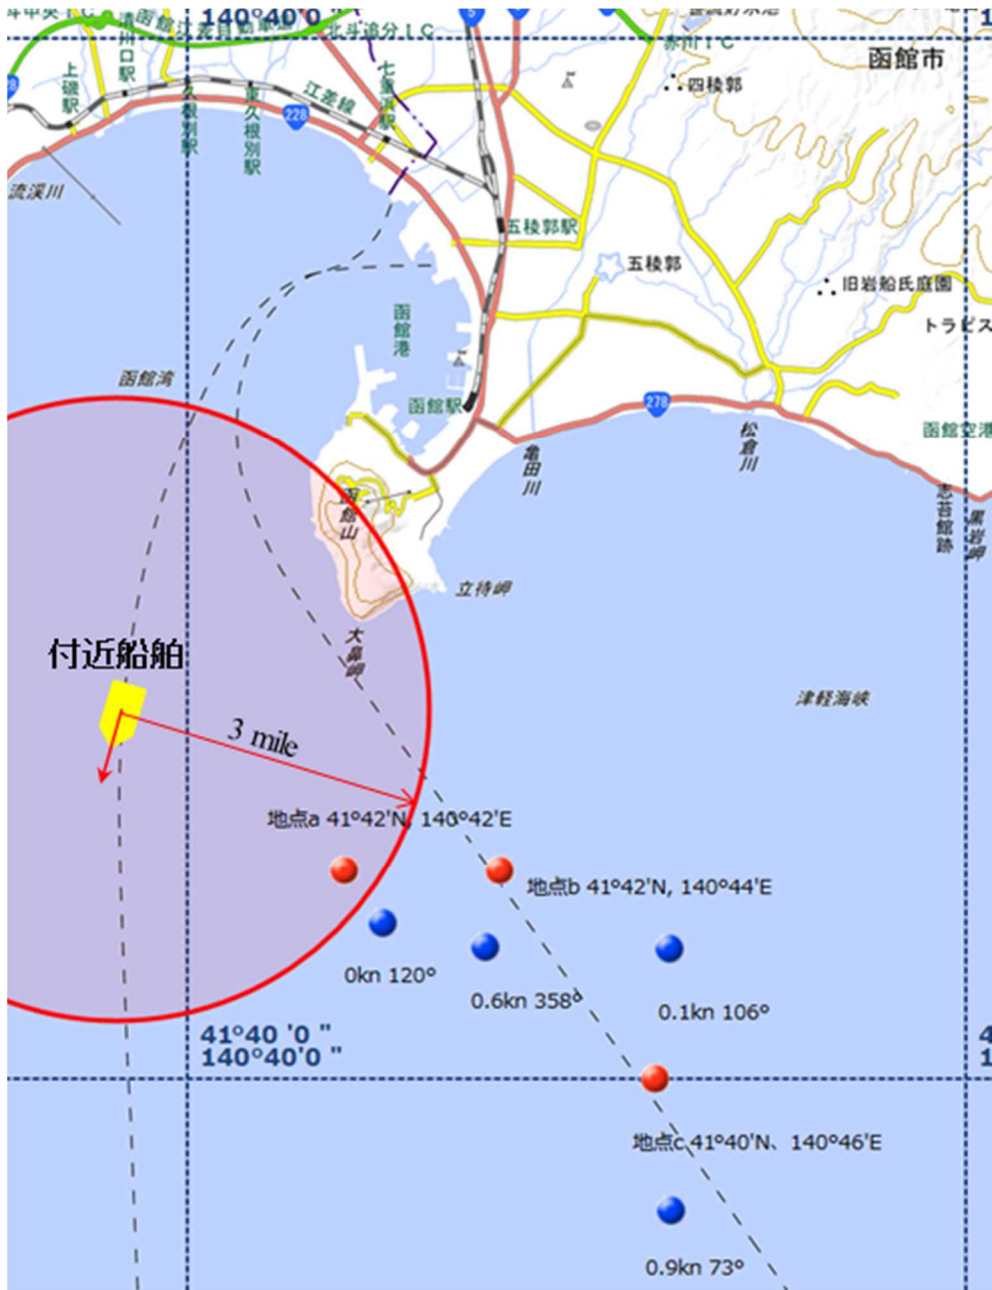
図2-1 波浪推算データベースと潮流予測データの抽出地点

事故当時の波高、波周期、波向、風速及び風向は日本気象協会の局地沿岸波浪推算データベースを用いて平成 27 年 3 月の以下の事故発生地点周辺の 3 地点（表 2-1）の波高、波周期、波向、

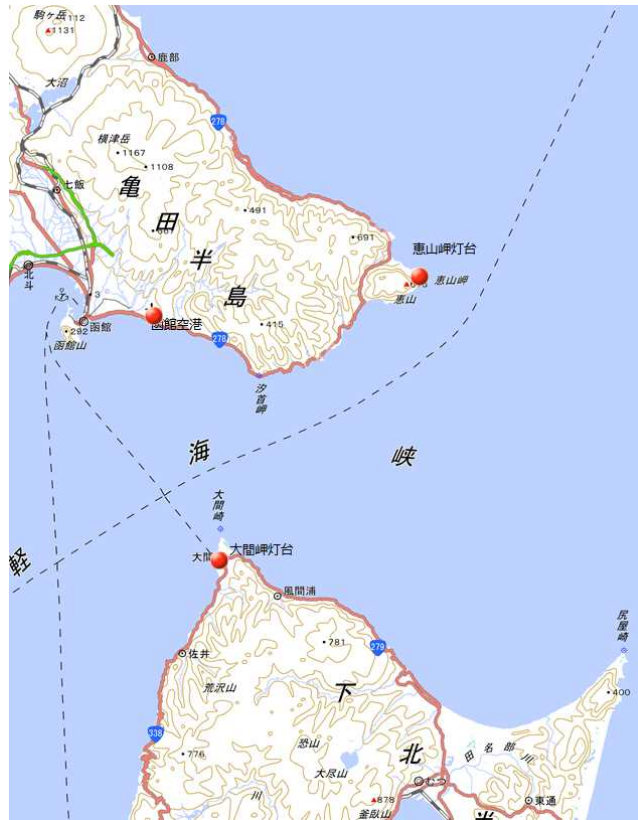
図2-12 風速の観測地点

一方、事故発生前に目撃した付近船舶の気象海象によると波高 3~4m、風速 17.0m/s である。そこで、風速に関して海上保安庁の沿岸域情報提供システム(MICS)の値を調査する。MICS による恵山岬灯台と大間岬灯台の風向風速を表 2-3 に、気象庁による函館空港の風向風速を表 2-4 に示す。また、恵山岬、大間岬及び函館空港の位置を地図上に図 2-12 に示す。大間岬灯台での 14 時 25 分の風速は 23m/s、函館空港での 14 時 30 分の風速は 17m/s である。これより事故現場での最大風速が 17m/s 程度であった可能性も考えられる。

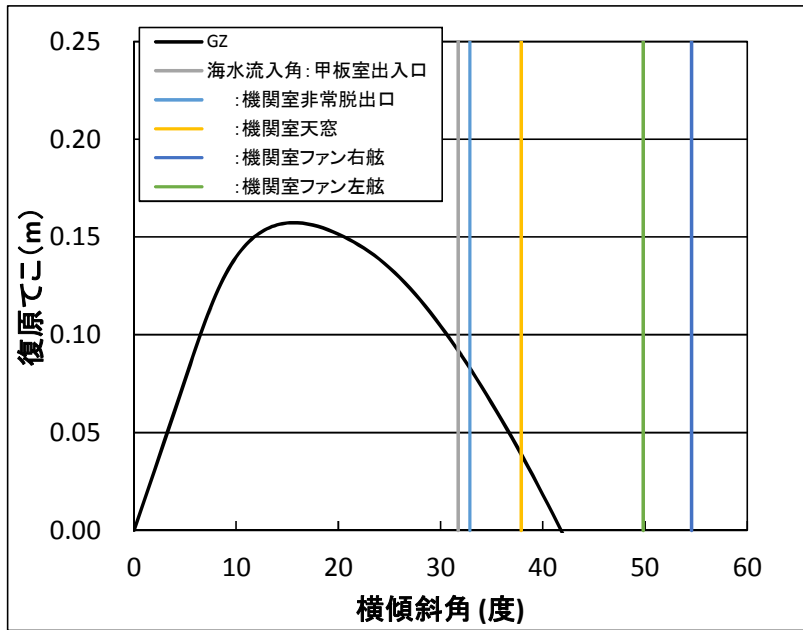
メタセンター高さ	0.877	m
復原力の最大値	0.164	m
復原力の最大値が生じる傾斜角	17.0	deg.
復原力消失角	43.9	deg.
横揺れ固有周期	5.540	s

図 3-2 事故発生時での GZ 曲線と海水流入角（対象船）

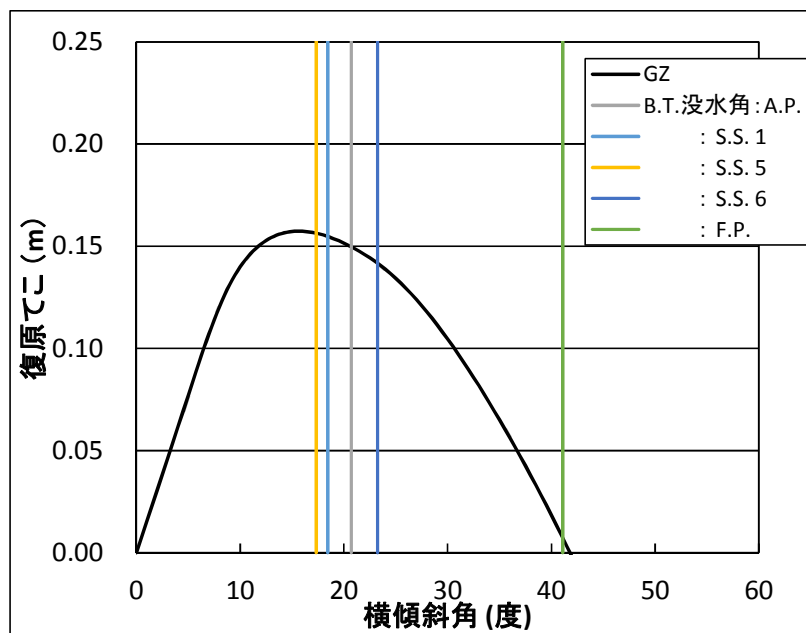
図 3-3 事故発生時での GZ 曲線とブルワーク没水角（対象船）

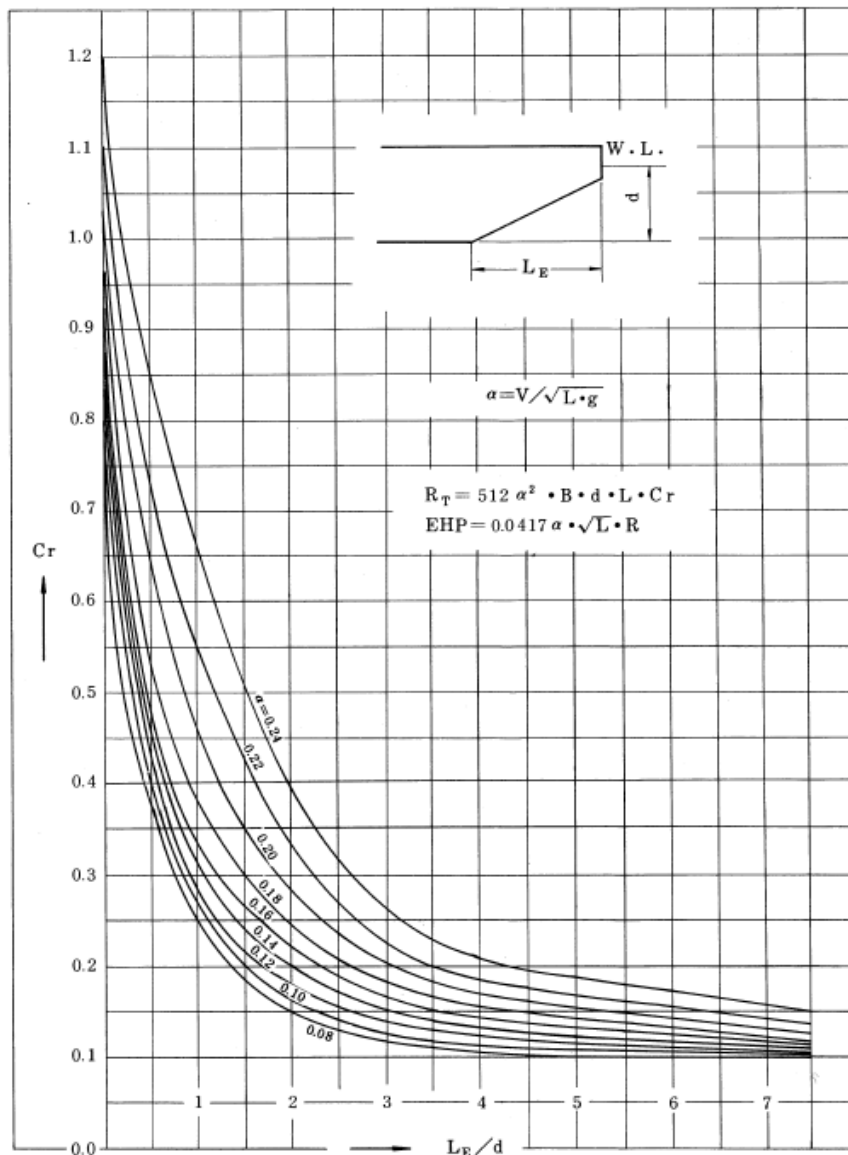
バージの船体抵抗 X_H を求める。図 4-3 に船首部のカットアップ長さ L_E と喫水 d の比率 L_E/d で整理されたバージの船体抵抗係数 C_r を示す²⁾。なお、船体抵抗係数 C_r と船体抵抗 $X_H (= R_T)$ の関係は(4-2)式に示す。対象船の船首部カットアップ長さ $L_E=6.0\text{m}$ 、喫水 $d=0.5\text{m}$ であり、 $L_E/d=12$ となるため範囲外であるが、船速 4kn のフルード数 $F_n=0.082$ での C_r を 0.1 とした。

図4-3 バージの船体抵抗係数

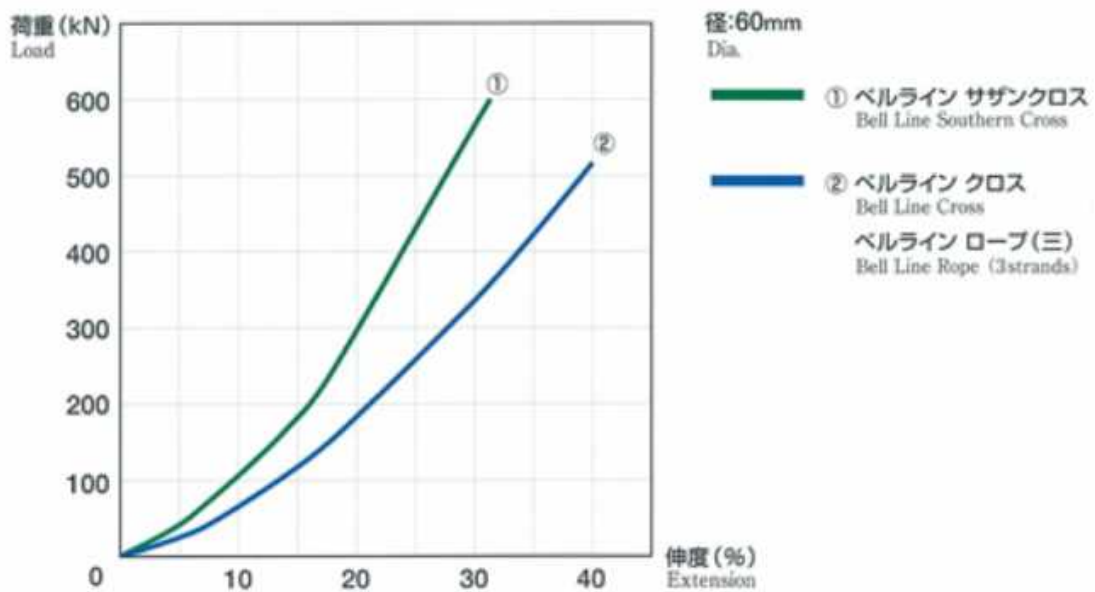
曳航索は材質がポリプロピレンのペルラインサザンクロスロープ（索径 $\phi=55\text{mm}$ ）である。事故発生当時、曳航索は曳船から 200m 繰出していた。単位重量 $DW=1.48\text{kg/m}$ 、破断荷重は 34,490kgf

図4-4 ベルラインロープの強伸度曲線

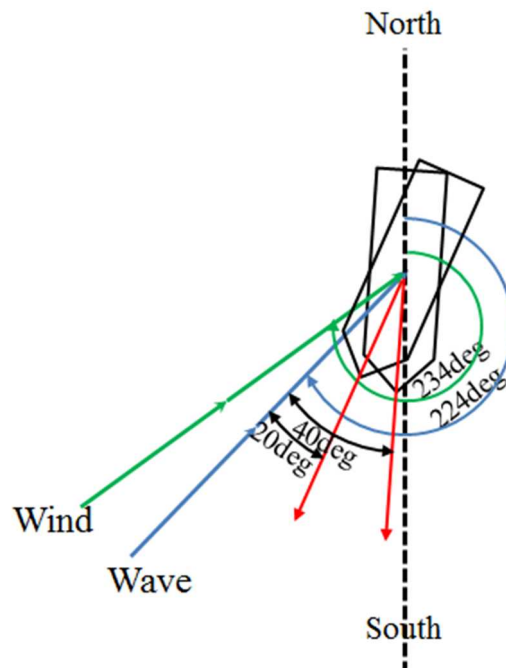
曳航計算時の曳航方向と風と波との出会角を設定する。風と波の向きは2章で示したとおり波向224deg.、風向234deg.で10deg.の差がある。事故発生時にタグボート(曳船)が南から南南西に針路をとっていた場合、波との出会角は図4-18に示すように左舷20deg.から40deg.になる。そこで、波との出会角を0から40deg.の範囲とし、10deg.毎に曳航方向を変化させて計算する。なお、風との出会角は波との出会角に10deg.足した値となる。

図4-18 波・風との出会角(タグボートの針路が南から南南西の場合)

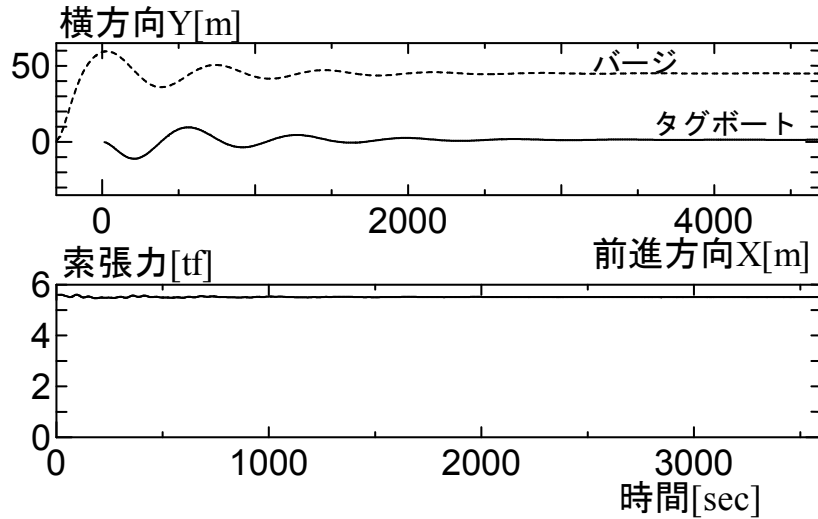
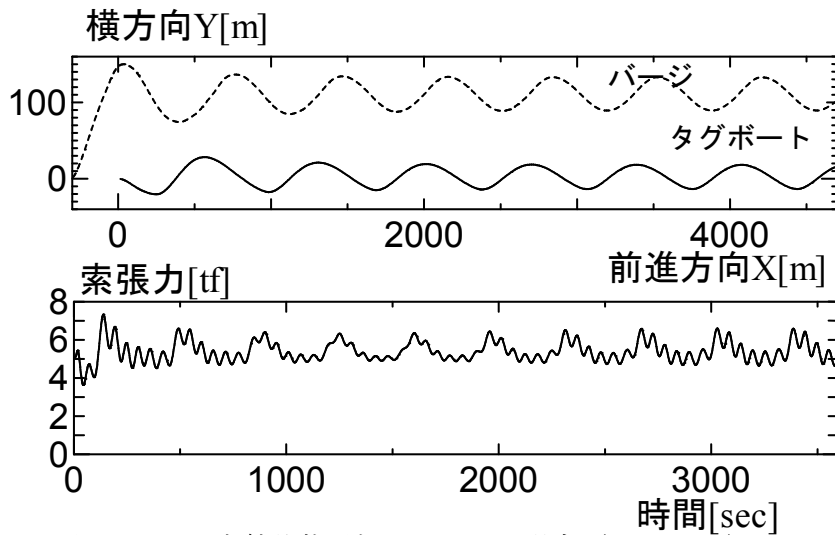
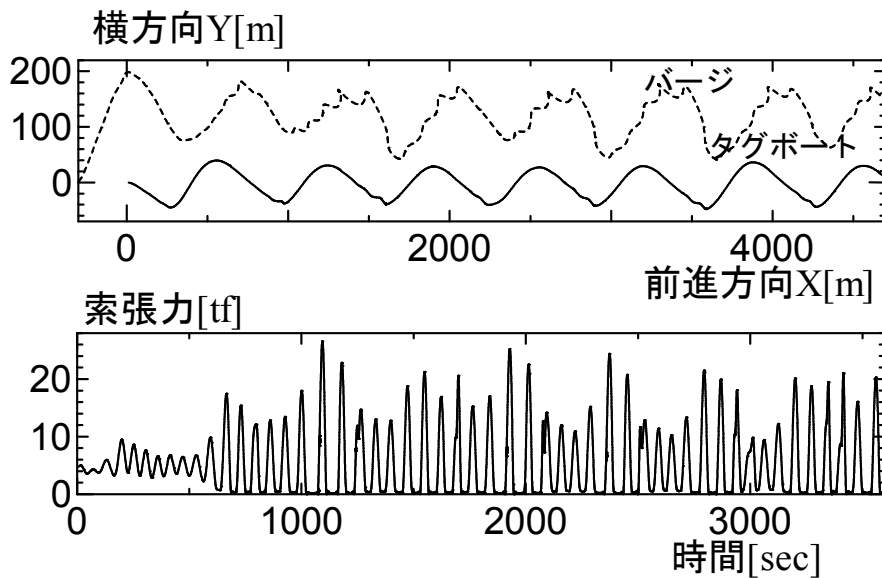
図4-20 曳航状態が安定の場合 (5kn-10deg)

図4-21 曳航状態が振れまわりの場合 (5kn-30deg)

図4-22 曳航状態が不安定の場合 (4kn-30deg)

船速 4kn (表 4-6) で波に向かって曳航した場合 (波との出会角 0deg、風との出会角-10deg)、安定した曳航ができており、索張力は 5.5tf 程度である。波との出会角が 10deg. で曳航した場合も安定しており、索張力は 5.5-6.0tf 程度である。しかし、波との出会角が 20deg. になると被曳船が振れまわりを起し、索張力の最大値が 13tf になる。これ以上波との出会角が大きくなると、曳航状態が不安定となり、正確な解が得られていない (索張力が過大となっている)。船速 5kn の場合 (表 4-7)、安定した曳航状態では索張力は約 6tf、振れまわりを起こす場合は最大約 10tf 程度になる。

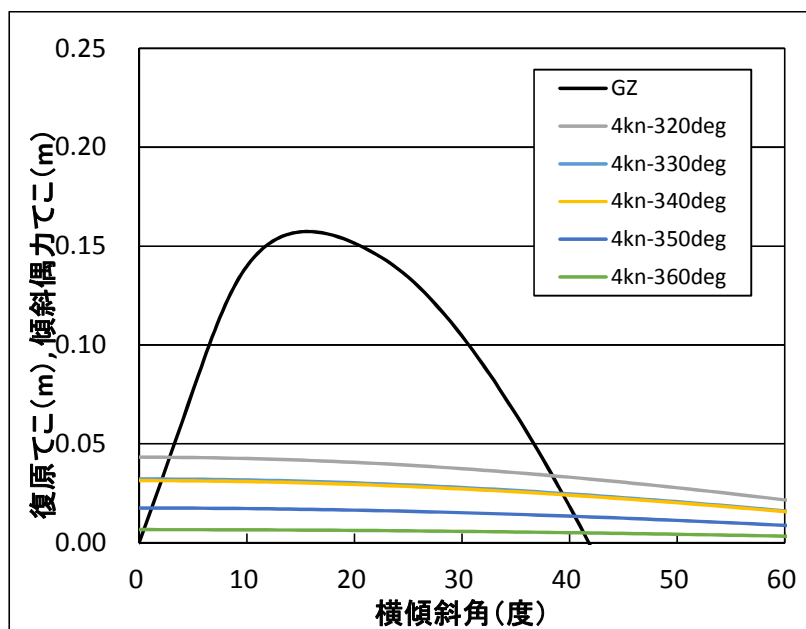
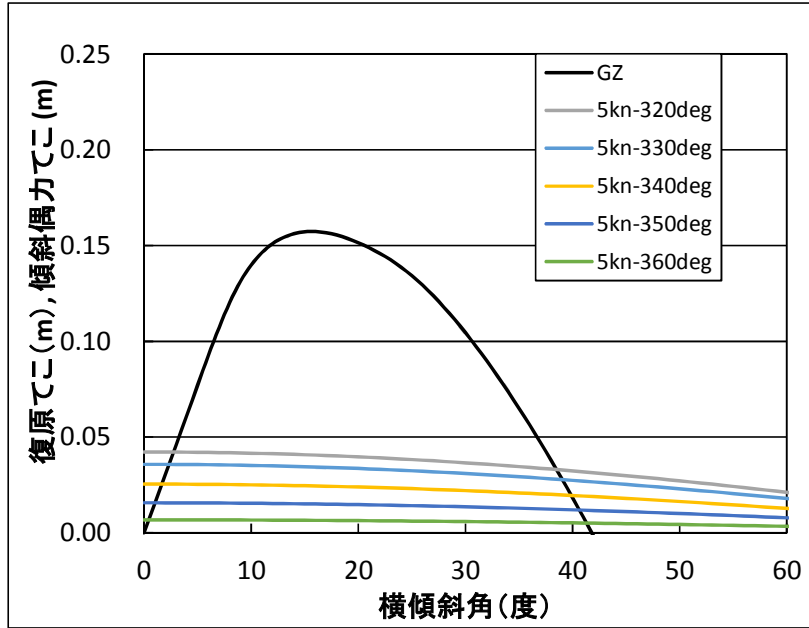
図 5-1、図 5-2 に曳航索張力による傾斜外力と復原力を比較して示す。事故発生時の状態では、船速 5kn、波高 3m、風速 17m/s の状況で曳航した場合、横傾斜角は波向が 320 度（船首から右舷 40 度方向から波を受ける状態）で約 3 度程度に達すると推定される（表 5-3）。なお、船速 4kn、5kn で曳航索張力による横傾斜角は大きく変わることは無い（表 5-2、表 5-3）。

図 5-1 曳航による傾斜偶力てこ (船速 4kn)

図 5-2 曳航による傾斜偶力てこ(船速 5kn)

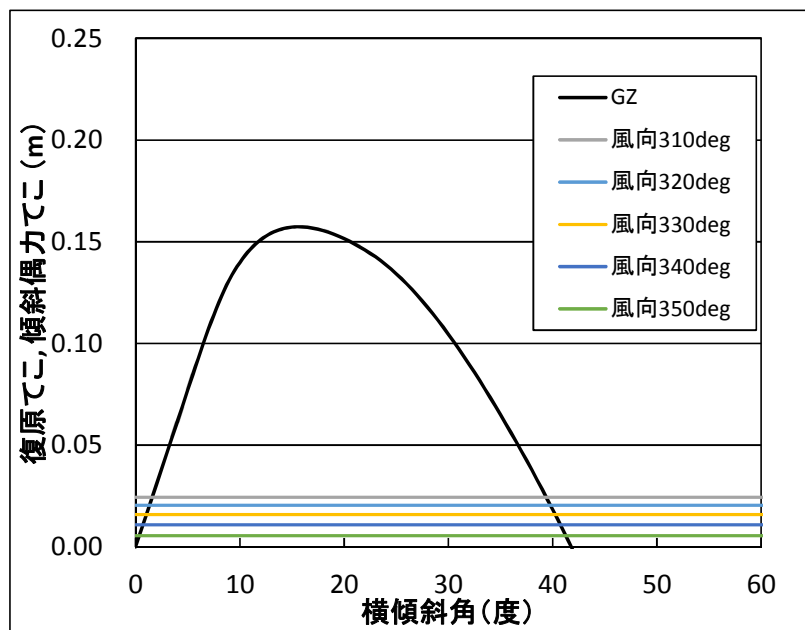
図 6-1 風による傾斜偶力てこ

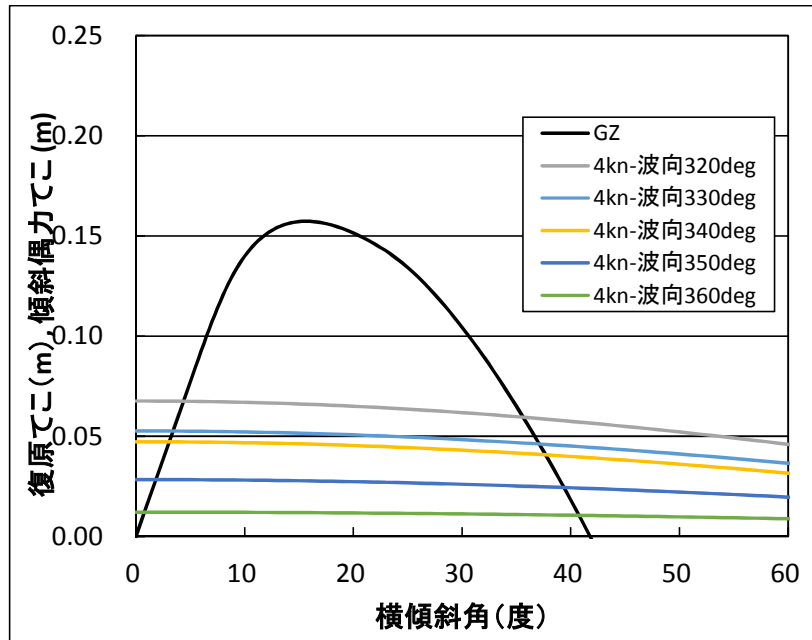
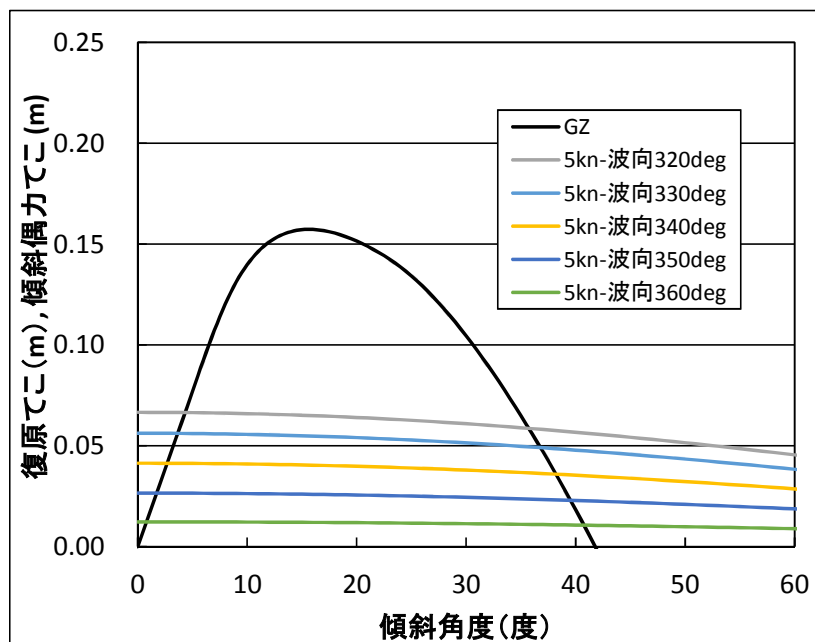
また図 6-2、図 6-3 に風による傾斜外力と曳航索張力による傾斜外力の合力と復原力を比較して示す。風による傾斜外力と曳航索張力による傾斜外力を同時に考慮した場合、波高 3m、風速 17m/s の状態で曳航した状態で、横傾斜角（左舷側）は 4 度程度に達すると推定される（表 6-4、表 6-5）。

図 6-2 曳航と風による傾斜偶力てこ(船速 4kn)

図 6-3 曳航と風による傾斜偶力てこ(船速 5kn)

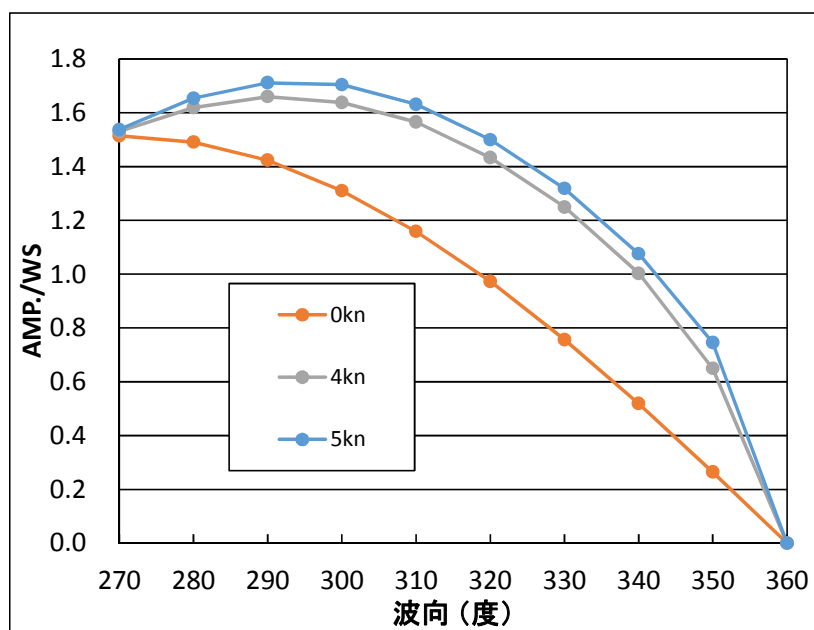
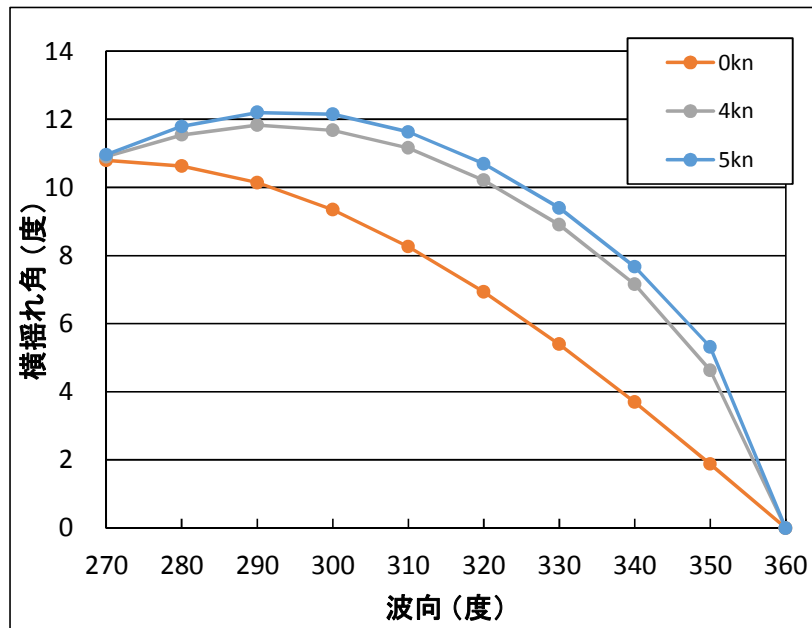
図 6-4 波浪による横揺れ角 (無次元値)

図 6-5 波浪による横揺れ角（有次元値）

計算結果を表 6-6 と図 6-4（無次元値）及び図 6-5（有次元値）に示す。波向が約 300 度（斜め向波）で横揺れが peak となっており、波高 3m の場合には横揺れ角度は約 12 度に達すると推測される。

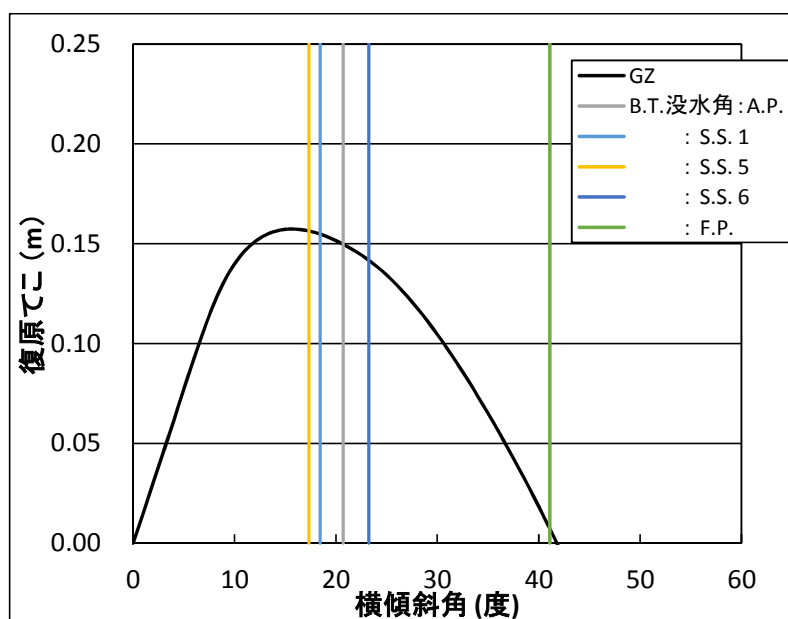
図 7-1 事故発生時の復原力曲線

表 7-2、表 7-3 に示した索張力や風による定常傾斜角及び波浪による横揺れ角と図 7-1 に示した復原力曲線から、

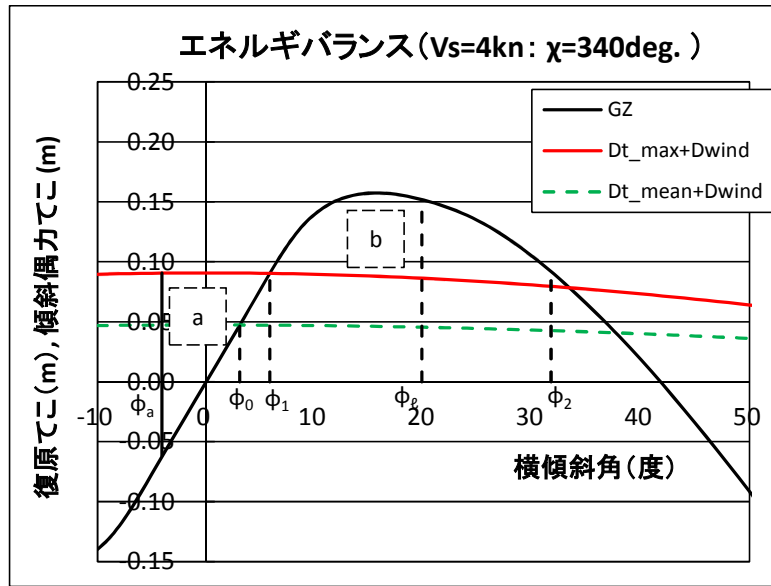
ここで、 D_{t_max} は振れまわりによる索張力の最大値に対応する傾斜偶力てこ、 D_{wind} は風による傾斜偶力てこを示す。また、Case1 の計算では $D_{wind}=0$ としている。

図 7-2 エネルギーバランス計算 (Case2 : Vs=4kn, $\chi=340\text{deg.}$)
