船舶事故調査報告書

船種船名 引船第十八明祐
船舶番号 260-46120兵庫
総トン数 19トン

船種船名 台船SK-106
船舶番号 なし
全 長 65m

事故種類 転覆
発生日時 平成27年3月27日 14時26分ごろ
発生場所 北海道函館市^{おおほな}大鼻岬南東方沖
渡島住吉港東防波堤灯台から真方位188° 2.7海里付近
(概位 北緯41° 42.6' 東経140° 43.0')

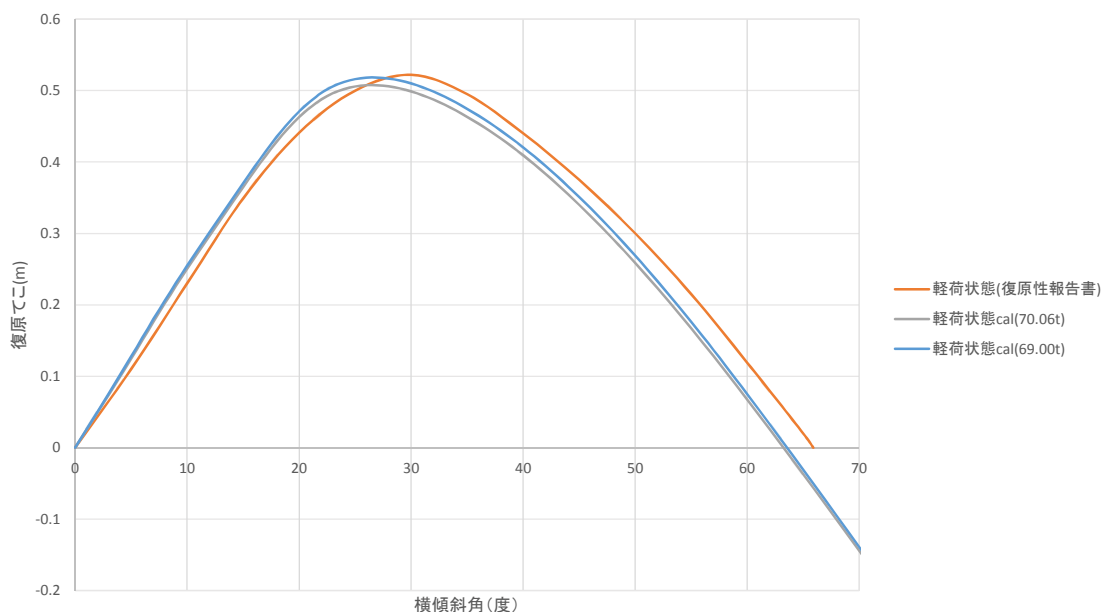
同型船の復原性報告書に記載されている軽荷状態での GZ 曲線と計算結果を図 A3-1 に示す。入力とした排水量として復原性報告書に記載されているものと別途計算から求めたもの（(2)参照）の 2 パターン計算したが大きな差はなかった。

図 A3-1 軽荷状態での GZ 曲線（同型船）

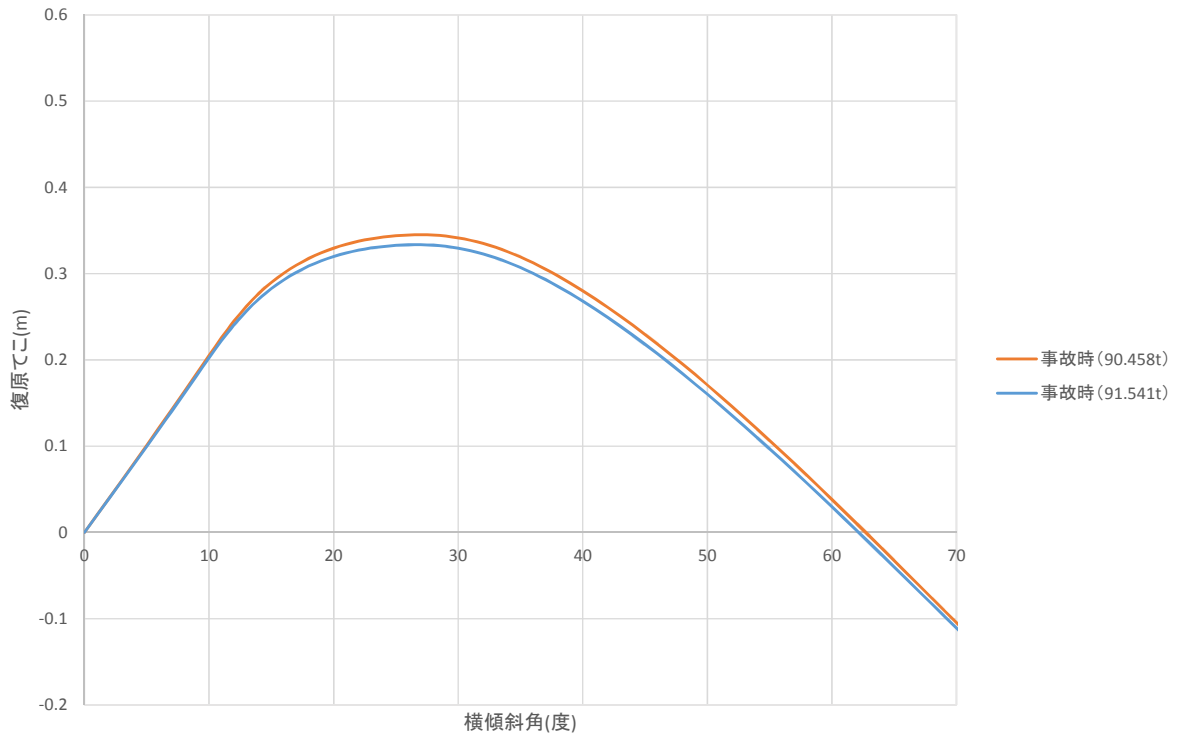
事故発生時の GZ 曲線についても入力とした排水量を 2 パターン設定 ((2)参照) して計算を行ったが大きな差はなかった (図 A3-2)。

図 A3-2 事故発生時での GZ 曲線 (対象船)

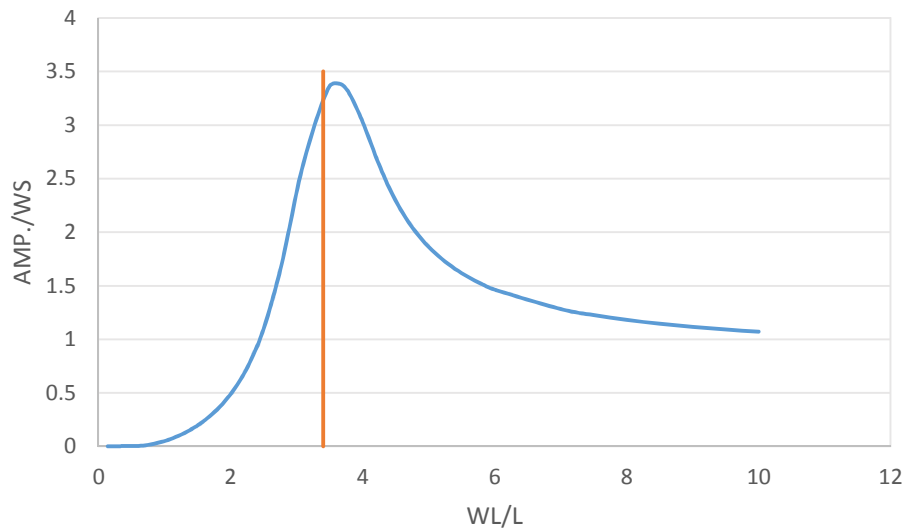
横波中の横揺（図 A4-1）及び上下揺（図 A4-2）の計算結果を示す。横揺れ同調時には最大波傾斜の約 3.4 倍の横揺が生じると推測される。

図 A4-1 波長船長比ごとの船体動揺（Roll：横波）（橙線は固有周期との同調点）

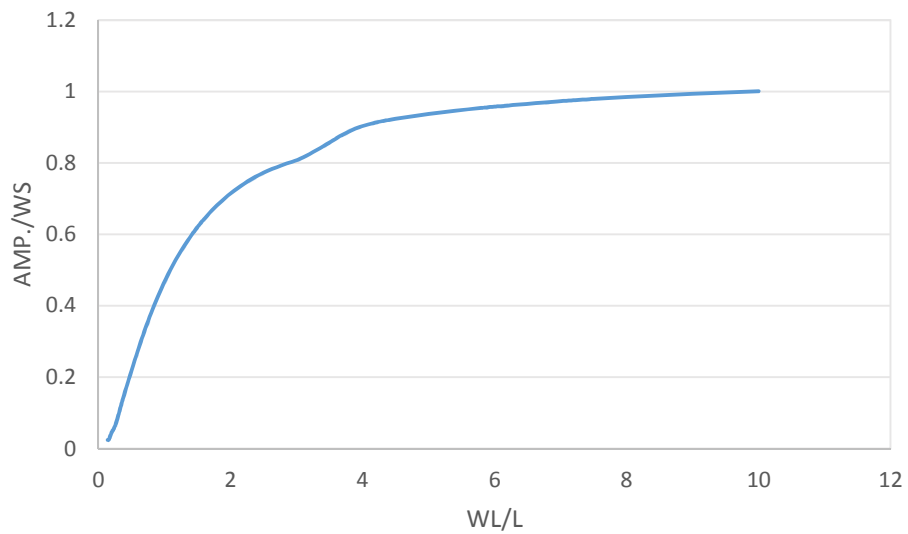
図 A4-2 波長船長比ごとの船体動揺（Heave：横波）
