船舶事故調査報告書

事故種類	衝突
発生日時	平成28年1月26日 08時10分ごろ
発生場所	宮城県名取市 ^{ゆりあげ} 関上漁港東南東方沖 関上港南防波堤灯台から真方位111°11.4海里（M）付近 （概位 北緯38°06.2′ 東経141°11.5′）
事故の概要	漁船第二十八 ^{えいゆう} 栄雄丸は、南南東進中、また、遊漁船第一 ^{けんしん} 謙信丸は、遊漁を行いながら漂流中、両船が衝突した。 第二十八栄雄丸は、左舷船首部外板に擦過傷等を生じ、また、第一謙信丸は、右舷中央部外板の擦過傷等を生じた。
事故調査の経過	平成28年1月27日、本事故の調査を担当する主管調査官（仙台事務所）を指名した。 なお、後日、1人の地方事故調査官を新たに指名した。 原因関係者から意見聴取を行った。
事実情報 船種船名、総トン数 船舶番号、船舶所有者等 L×B×D、船質 機関、出力、進水等	A 漁船 第二十八栄雄丸、19トン KO2-7028（漁船登録番号）、株式会社栄雄丸水産 19.81m（Lr）×4.36m×2.03m、FRP ディーゼル機関、691.00kW、平成24年4月9日 第280-43595号（船舶検査済票の番号） B 遊漁船 第一謙信丸、12トン MG2-4233（漁船登録番号）、個人所有 13.46m（Lr）×4.06m×1.62m、FRP ディーゼル機関、426.59kW、平成8年5月12日 第243-28247号（船舶検査済票の番号）
乗組員等に関する情報	A 漁労長A 男性 33歳 一級小型船舶操縦士 免許登録日 平成17年7月22日 免許証交付日 平成27年7月15日 （平成32年7月21日まで有効） 甲板員A 男性 27歳 B 船長B 男性 38歳 一級小型船舶操縦士・特殊小型船舶操縦士・特定 免許登録日 平成19年6月28日

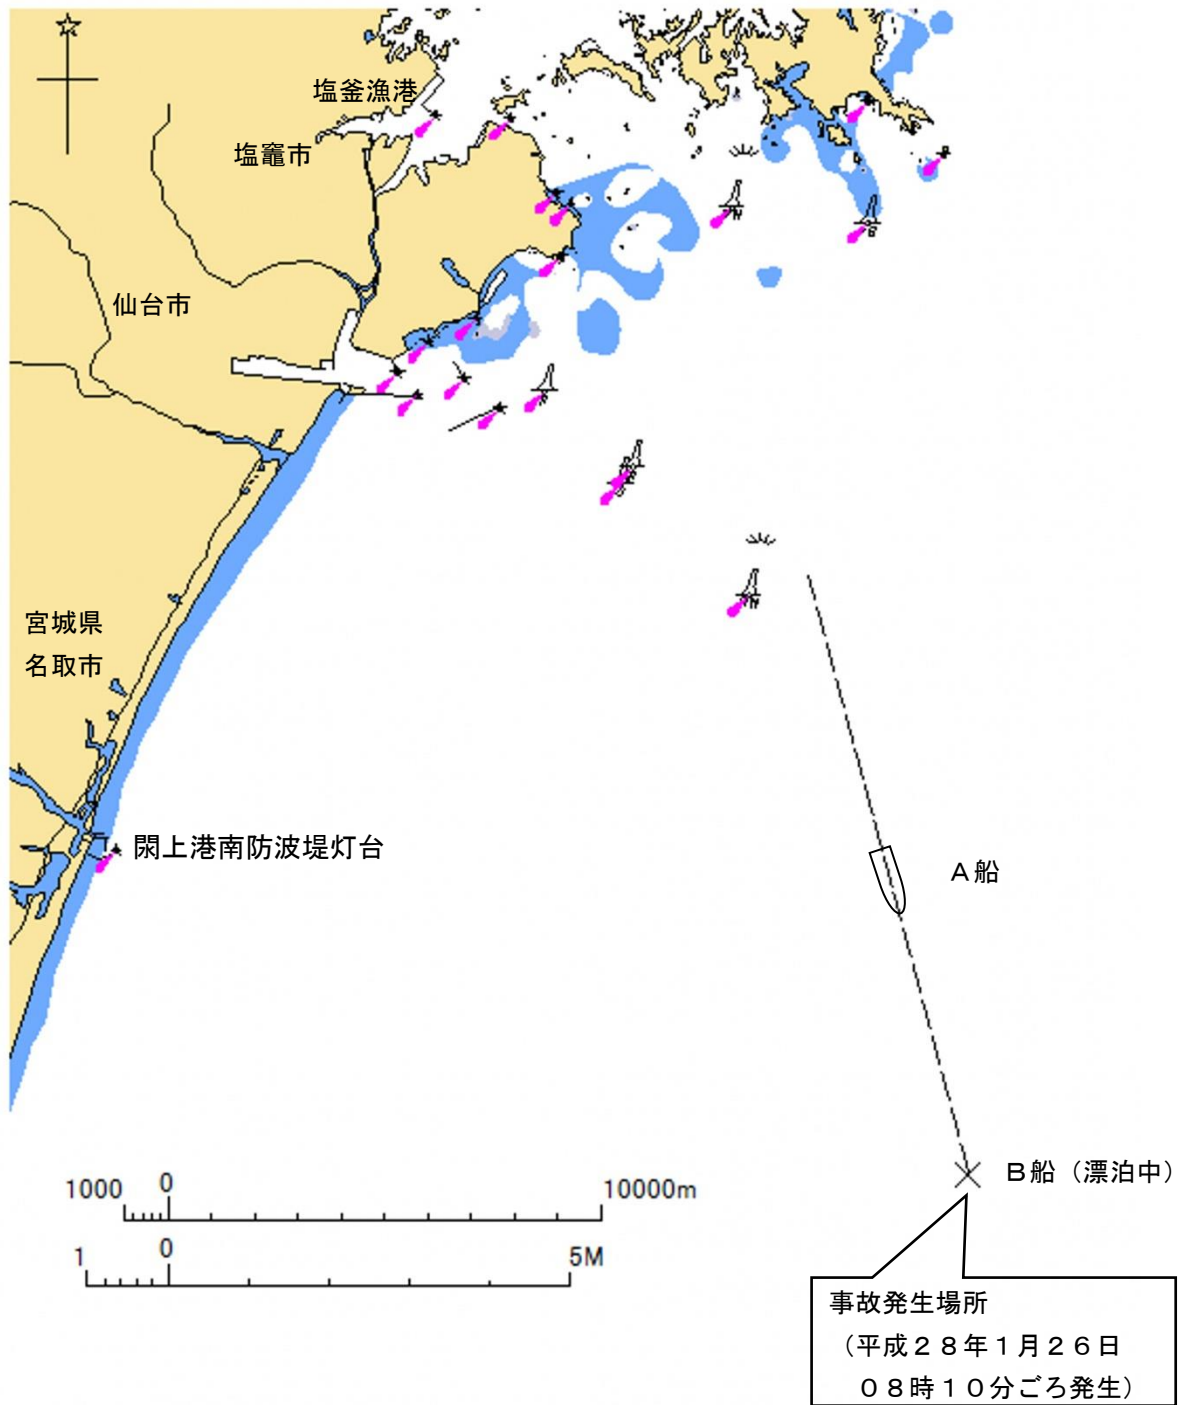
付図1 事故発生経過概略図

免許証交付日 平成23年11月18日 (平成29年6月27日まで有効)
死傷者等	なし
損傷	A 左舷船首部外板に擦過傷等 B 右舷中央部外板及び船室囲壁に擦過傷等
気象・海象	気象：天気 晴れ、風向 南西、風力 1、視界 良好 海象：海上 平穏
事故の経過	<p>A船は、漁労長A及び甲板員Aほか甲板員等6人（全員インドネシア共和国籍）が乗り組み、機関の試運転を行う目的で、平成28年1月26日06時00分ごろ宮城県塩竈市塩釜漁港を出港し、自動操舵により約8ノットの対地速力で南南東進した。</p> <p>漁労長Aは、機関室等の点検に赴くこととし、07時45分ごろレーダー及び目視により周囲に他船を見掛けなかったため、操船に不案内な甲板員Aを見張りに当たらせ、他の船舶が近づくような時は知らせるように指示をして操舵室を離れた。</p> <p>漁労長Aは、07時55分ごろ一旦操舵室に戻り、レーダー及び目視により周囲を見渡して他船がないことを確認した後、再度、操舵室を離れた。</p> <p>漁労長Aは、自室出入口付近で冷凍機の切替え作業を行っていたところ、自室の船内電話が鳴って甲板員Aに呼び出され、操舵室に戻った直後、08時10分ごろA船の左舷船首部が何かと衝突するのを見た。</p> <p>A船は、漁労長Aが、何かと衝突した場所に引き返し、B船と衝突したことを確認した後、B船と共に塩釜漁港に帰った。</p> <p>B船は、船長Bほか1人が乗り組み、釣り客4人を乗せ、遊漁を行う目的で、05時45分ごろ閑上漁港を出港した。</p> <p>船長Bは、釣り場を変えることとし、07時40分ごろ南東方2.8M付近の釣り場に向けて移動を始め、08時00分ごろ閑上漁港東南東方沖の釣り場に到着し、船尾にспанカを展張して南西の風に船首を向け、釣り場から離れないよう機関を調整しながら漂泊して遊漁を行っていた。</p> <p>船長Bは、レーダーで約1.5～2.0Mの所にA船の映像を認めた後、その動向を観察していたところ、まっすぐB船に接近してきていたが、A船がB船に近づいてから停止又はB船を避けて行くものと思った。</p> <p>船長Bは、A船が約150～200mに接近した頃、A船が漁船であることが分かって衝突の危険を感じ、汽笛を4、5回鳴らし、機関を後進にかけたが、B船の右舷中央部にA船の左舷船首部が衝突した。</p> <p>船長Bは、釣り客に負傷がないこと及び船体に浸水がなく自力で航</p>

<p>B船は、閑上漁港東南東方沖で遊漁を行いながら漂泊中、船長Bが、A船が漂泊中のB船を避けると思い、衝突を避けるための動作が遅れたことから、汽笛を吹鳴し、機関を後進にかけたが、A船と衝突したものと考えられる。</p> <p>船長Bは、接近するA船の船型が分からず、海上保安庁の巡視艇が臨検等に来ているのではないかと考えていたことから、A船が漂泊中のB船を避けると思ったものと考えられる。</p>
原因	<p>本事故は、閑上漁港東南東方沖において、A船が南南東進中、B船が遊漁を行いながら漂泊中、漁労長Aが、操船に不案内な甲板員Aを単独で見張りに当たらせて操舵室を離れ、また、船長Bが、A船が漂泊中のB船を避けると思い、衝突を避けるための動作が遅れたため、両船が衝突したことにより発生したものと考えられる。</p>
参考	<p>船長Bは、本事故後、危険を感じた際は早めの回避行動を取るようにし、他船が0.5M以内に接近した場合、一旦釣りをやめ、自ら避けるようにした。</p> <p>今後の同種事故等の再発防止に役立つ事項として、次のことが考えられる。</p> <ul style="list-style-type: none"> ・ 常時適切な見張りを行うこと。 ・ 操船に不案内な者を見張りに当たらせる場合、熟練者と共に見張りに当たらせたり、レーダーの接近警報を活用するなどして、報告する基準となる他船との距離等を具体的に指示すること。 ・ 漂泊中、他船が接近して衝突するおそれがある場合には、十分に余裕のある時機に衝突を避けるための措置をとること。
