# 船舶事故調査報告書

| 事故種類 | 衝突 |
| 発生場所 | 鹿児島県鹿児島市桜島港北方沖<br>桜島港西防波堤灯台から真方位347° 1,660m付近<br>(概位 北緯31° 36.5′ 東経130° 35.6′) |
| 事故の概要 | 貨物船は、南西進中、また、漁船第三すず風は、錨泊中、両船が衝突した。<br>第三すず風は、浸水して沈没した。 |

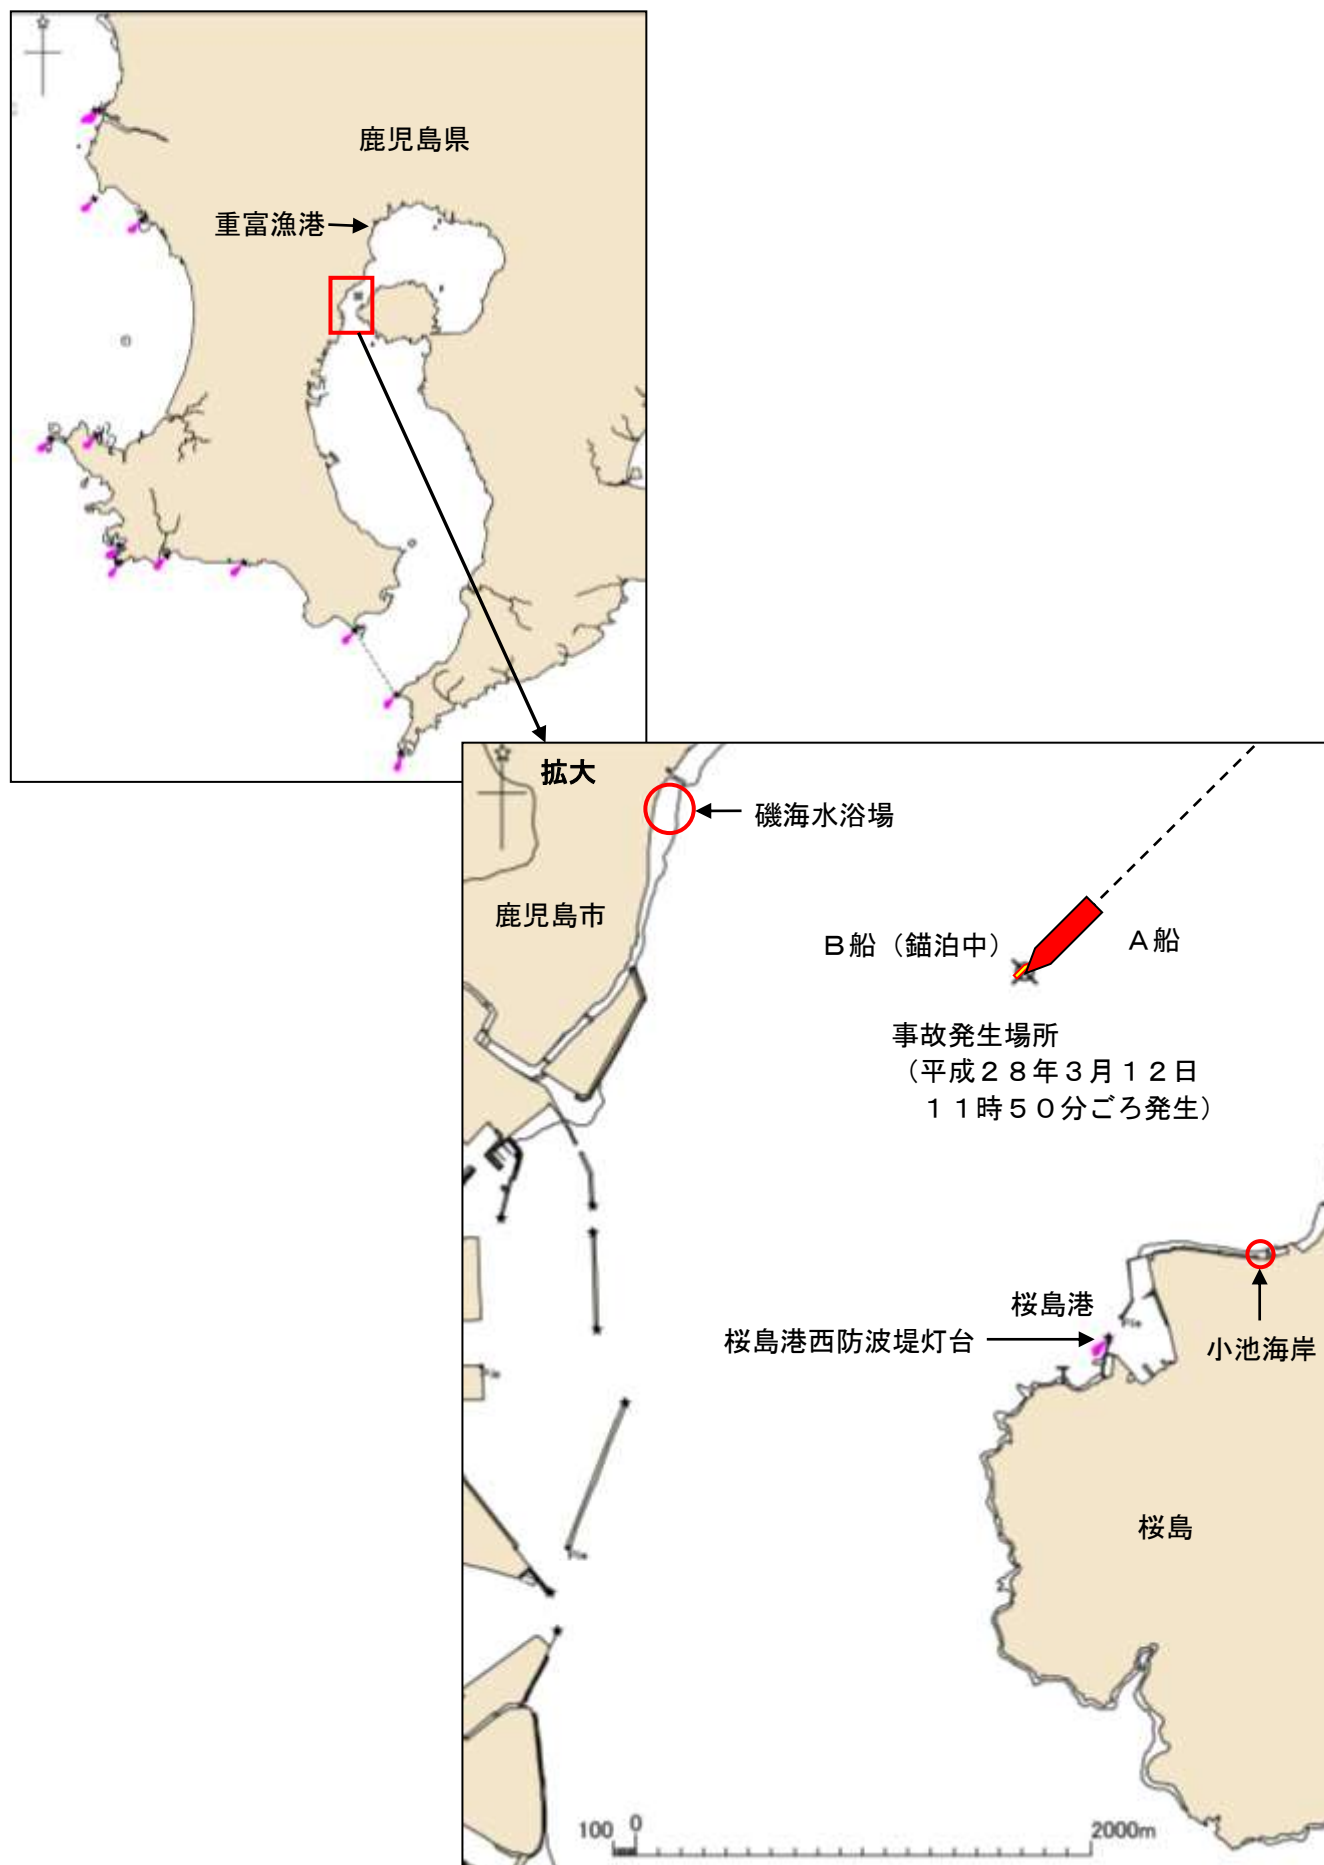
付図 1 事故発生経過概略図

| 事故の経過 | A船は、南西進中、A船の船首がB船の右舷中央部に衝突した。<br>B船は、船長Bが1人で乗り組み、鹿児島市磯海水浴場と小池海岸 |

| | <p>とのほぼ中間に位置する桜島港北方沖の釣り場に向け、平成２８年３月１２日０９時００分ごろ鹿児島県始良市重富漁港を出港した。</p> <p>Ｂ船は、船長Ｂが、０９時３０分ごろ目的地に至って錨を船首から入れ、操業しながら錨泊中、北東方を向いた船首方の先２～３km 付近にＡ船を認め、Ａ船が錨泊中のＢ船を避けてくれるものと思い、操業を続けていた。</p> <p>Ｂ船は、船長Ｂが、約３００mの距離にＢ船に向かって接近するＡ船を見て、注意を喚起するためにホイッスルを吹いたが、Ａ船の針路が変わらず、至近になって危険を感じ、救命浮環を持って右舷側の海面に飛び込んだ後、Ａ船が衝突した。</p> <p>船長Ｂは、救命浮環を振りながら大声を発して救助を求めて海上を漂流していたところ、本事故発生から約２０分が経過した頃、付近にいたプレジャーボートが気付き、救助された。</p> <p>プレジャーボートの乗船者は、海上保安庁に本事故の発生を通報した。</p> <p>船長Ｂは、プレジャーボートの乗船者と共にＢ船を監視していたところ、巡視船が到着して間もない１４時２０分ごろ、Ｂ船の沈没を確認した。</p> <p>船長Ｂは、巡視船で鹿児島港に運ばれ、その後帰宅した。</p> <p>Ｂ船は、その後引き揚げられていない。</p> <p>(付図１ 事故発生経過概略図 参照)</p> |
