船舶事故調査報告書

事故種類	乗組員負傷
発生日時	平成28年8月6日 07時40分ごろ
発生場所	北海道函館市志海苔漁港南西方沖 志海苔港西防波堤灯台から真方位254°800m付近 （概位 北緯41°45.6′ 東経140°48.7′）
事故の概要	漁船 ^{ゆうほう} 勇宝丸は、操業中、操縦者が巻揚げ用ドラムと漁具の引き綱の間に左手を巻き込まれて負傷した。
事故調査の経過	平成28年8月8日、本事故の調査を担当する主管調査官（函館事務所）ほか1人の地方事故調査官を指名した。 原因関係者から意見聴取を行った。
事実情報 船種船名、総トン数 船舶番号、船舶所有者等 L×B×D、船質 機関、出力、進水等	漁船 勇宝丸、0.7トン HK3-116778（漁船登録番号）、個人所有 6.03m(Lr)×1.69m×0.65m、FRP ガソリン機関、22.1kW、平成2年11月14日
乗組員等に関する情報	操縦者 男性 62歳 二級小型船舶操縦士・特殊小型船舶操縦士・特定 免許登録日 平成13年6月8日 平成27年2月24日をもって失効していた。
死傷者等	重傷 1人（操縦者）
損傷	なし
気象・海象	気象：天気 晴れ、風向 南南東、風力 2、視界 良好 海象：海上 平穏
事故の経過	本船は、操縦者が1人で乗り、平成28年8月6日05時00分ごろ志海苔漁港を出港し、05時05分ごろこんぶ漁の漁場に到着して操業を開始した。 操縦者は、長さ約18m、直径約10mmのロープを引き綱として取り付けた長さ約1mの ^{かぎ} 鉤を海中に投入し、微速力前進で同鉤を引っ張ってこんぶを引っ掛けた後、右舷後部のブルワークに取り付けた巻揚げ用ウインチ（以下「本件ウインチ」という。）で引き綱を巻き揚げてこんぶを収穫する作業を繰り返していた。 操縦者は、07時40分ごろ船外機を停止し、右舷船尾に立って引き綱を本件ウインチのドラムに数回巻き付けて、鉤を巻き揚げようと

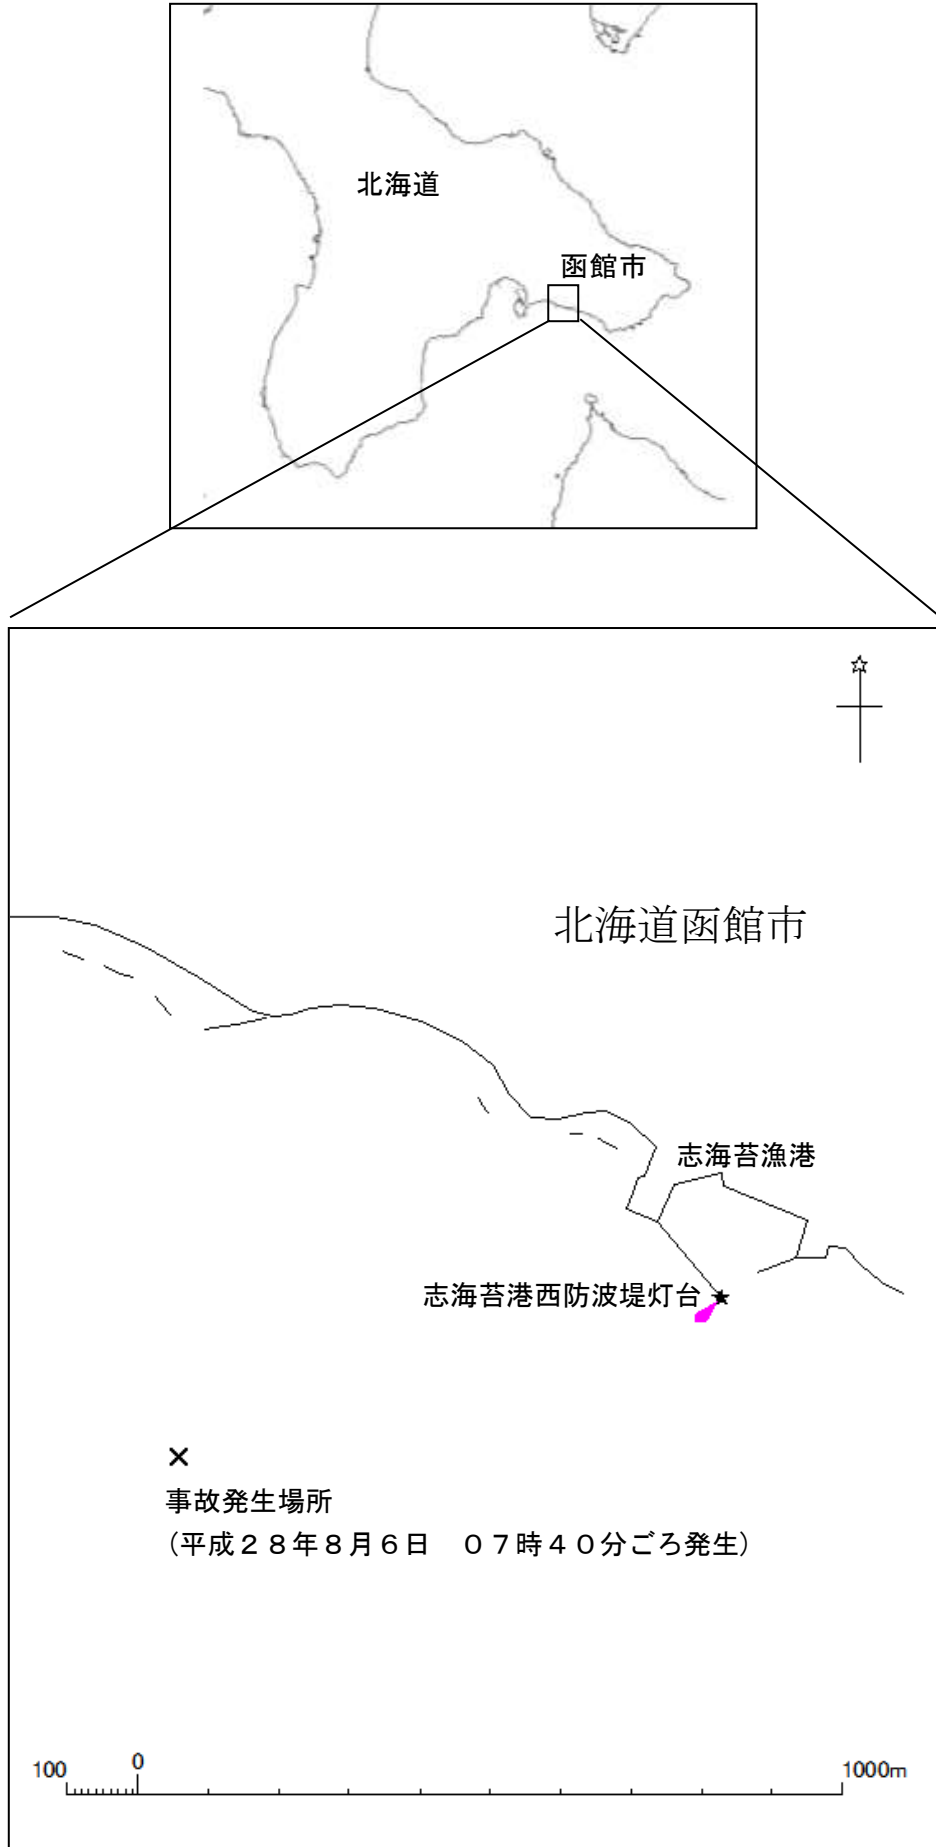
付図1 事故発生場所概略図

<p>したところ、左手がゴム手袋ごとドラムと引き綱の間に巻き込まれた。</p> <p>本件ウインチは、負荷により自動停止したのち、機械台ごとブルワークから外れて甲板上に落下した。</p> <p>近くでこんぶ漁をしていた僚船の船長は、操縦者の姿が見えなくなったので異変が生じたものと思い、本船に接近したところ、甲板上にある本件ウインチのドラムに左腕を巻かれて倒れている操縦者を発見し、海中の鉤を引いている引き綱を切断した後、本船を操船して志海苔漁港に戻った。</p> <p>操縦者は、救急車で病院に搬送され、左環指開放骨折、左肘関節開放性脱臼骨折と診断された。</p> <p>(付図1 事故発生場所概略図 参照)</p>
その他の事項	<p>操縦者は、前日にこんぶがたくさん採れたので、干したり、集めたりする作業で疲れていた。</p> <p>本件ウインチは、原動力として出力6馬力のエンジンを使用していた。</p> <p>操縦者は、ドラムに巻かれたときの記憶がなかった。</p> <p>操縦者は、長袖のポロシャツを着て、合羽ズボンにゴム長靴を履き、ベスト型の救命胴衣を着用して、袖付きの長いゴム手袋をはめていた。</p> <p>操縦者は、本事故時には、いつもよりドラムの近くで作業をしていたのではないかと本事故後に思った。</p>
分析 乗組員等の関与 船体・機関等の関与 気象・海象等の関与 判明した事項の解析	<p>あり</p> <p>あり</p> <p>なし</p> <p>本船は、志海苔漁港南西方沖において、こんぶ漁の操業中、操縦者が、本件ウインチのドラムに引き綱を数回巻き付けて鉤を巻き揚げようとした際、左手がドラムと引き綱の間に巻き込まれて負傷したものと考えられる。</p> <p>操縦者は、前日のこんぶ漁で疲れていたこと、いつもより本件ウインチに接近して作業をしていたことから、左手をドラムと引き綱の間に巻き込まれた可能性があると考えられるが、その状況を明らかにすることができなかった。</p>
原因	<p>本事故は、本船が、志海苔漁港南西方沖において、こんぶ漁の操業中、操縦者が、本件ウインチのドラムに引き綱を数回巻き付けて鉤を巻き揚げようとした際、左手がドラムと引き綱の間に巻き込まれたことにより発生したものと考えられる。</p>
