# 船舶事故調査報告書

事故種類	衝突
発生日時	平成28年11月15日 04時20分ごろ
発生場所	岩手県大船渡市大船渡港 大船渡港珊瑚島北灯台から真方位334°600m付近 (概位 北緯39°02.6′ 東経141°43.5′)
事故の概要	漁船第六新興丸は、着岸作業中、漁船第二十八黒崎丸は、係留中、両船が衝突した。 第六新興丸は、船首部に擦過傷を生じ、また、第二十八黒崎丸は、右舷中央部船側外板に破口等を生じて浸水し、半没状態で着底した。
事故調査の経過	平成28年11月15日、本事故の調査を担当する主管調査官（仙台事務所）ほか1人の地方事故調査官を指名した。 原因関係者から意見聴取を行った。
事実情報 船種船名、総トン数 船舶番号、船舶所有者等 L×B×D、船質 機関、出力、進水等	A 漁船 第六新興丸、132トン 132217、個人所有 31.26m (Lr) × 6.50m × 2.72m、鋼 ディーゼル機関、669kW、平成3年7月 B 漁船 第二十八黒崎丸、51トン 133296、個人所有 20.71m (Lr) × 4.75m × 2.50m、FRP ディーゼル機関、736kW、平成4年7月
乗組員等に関する情報	船長A 男性 65歳 五級海技士（航海）（履歴限定） 免許年月日 平成5年4月6日 免状交付年月日 平成26年3月11日 免状有効期間満了日 平成31年4月22日 船長B 男性 68歳 五級海技士（航海）（旧就業範囲） 免許年月日 昭和49年4月19日 免状交付年月日 平成23年12月21日 免状有効期間満了日 平成29年5月21日
死傷者等	なし
損傷	A船 船首部に擦過傷

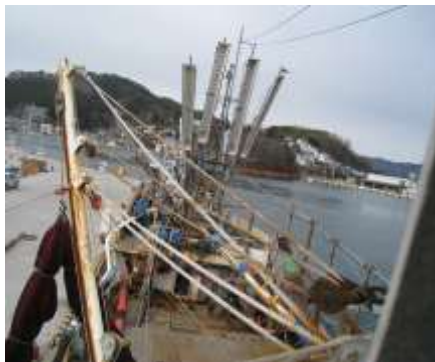
写真3 (操縦席前の窓)

上部操舵室  
操舵室

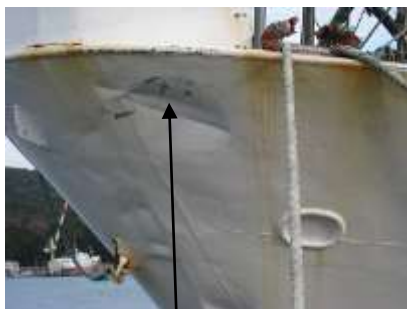
写真6 A船の損傷状況 (船首部)

擦過傷

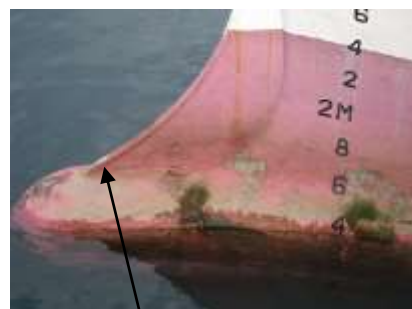
写真7 A船の損傷状況 (バルバスバウ部)

擦過傷

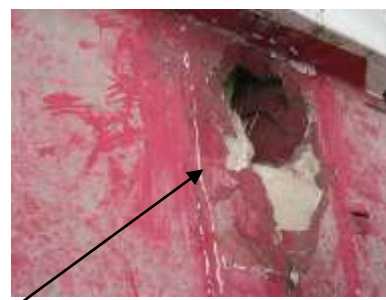
写真10 B船の破口

B船 右舷中央部船側外板に破口、主機、発電機等に濡損（全損）
気象・海象	<p>気象：天気 晴れ、風向 南西、風速 約0.9m/s、視程 約7km</p> <p>海象：海上 平穏、潮汐 下げ潮の初期</p> <p>大船渡市には11月14日15時43分に強風注意報が、22時55分に濃霧注意報がそれぞれ発表され、本事故当時も継続中であった。</p>
事故の経過	<p>A船は、船長Aほか10人が乗り組み、大船渡港内において、同港の市場前から離岸し、その南方にある南北方向の製氷岸壁（以下「製氷岸壁」という。）に船首を北に向けて左舷着けしていたB船とその船尾方約50mに係留されていた浮きドックとの間に左舷着けする目的で、製氷岸壁に向かった。</p> <p>船長Aは、乗組員を船首及び船尾に配置し、上部操舵室の左舷側にある操縦席に腰を掛け、単独で手動操舵により操船し、約2～3ノット（kn）の速力で南進した。</p> <p>A船は、船長Aが、B船の右舷方で約180°右回頭し、B船と浮きドックとの間に船尾から進入して着岸しようと思ひ、B船の右舷正横方30m付近で右舵約20°、プロペラの翼角を1°とし、左舷側の窓を開け、浮きドック及び同ドックの錨索を見ながら、約1knの速力で右回頭をしていたところ、船首配置の乗組員から「後進」との叫び声が聞こえ、すぐに翼角を後進にしたものの、平成28年11月15日04時20分ごろB船の右舷中央部にA船の船首が衝突した。</p> <p>A船は、衝突後、B船の船尾方に着岸した。</p> <p>B船は、船長Bほか5人が乗り組み、作業灯等を点灯して製氷岸壁に左舷着けで係留中、就寝していた乗組員が、激しい衝撃と音を感じてA船との衝突に気付き、船内を調査したところ、右舷中央部船側外板に破口を生じ、機関室に浸水しているのを認めた。</p> <p>B船は、乗組員全員が岸壁に避難し、船長Bが118番通報をした。</p> <p>B船は、その後、着底したので船舶所有者が手配したクレーン船により吊り上げられて付近の造船所に移動し、後日廃船処理された。</p> <p>（付図1 A船の推定航行経路図、写真1 A船の左舷船首、写真2 A船の左舷船尾、写真3 A船の操舵室視界（操縦席前の窓）（中央の窓）、写真4 A船の操縦席、写真5 A船の損傷状況（船首部）（バルバスバウ部）、写真6 B船の左舷側、写真7 B船の右舷側、写真8 B船の右舷船尾側、写真9 B船の右舷船首側、写真10 B船の破口、写真11 浮きドック 参照）</p>

破口

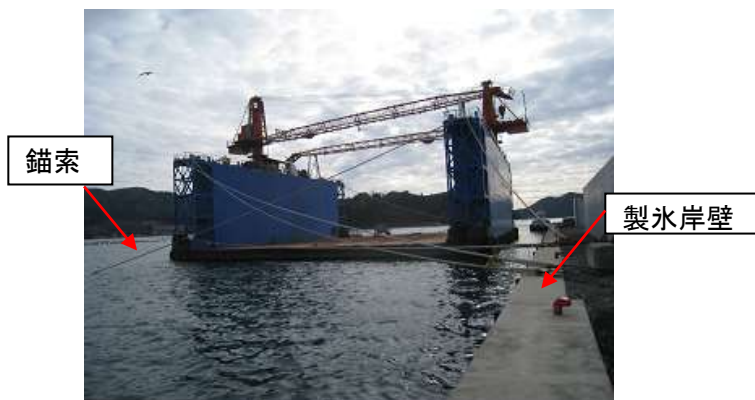
写真11 浮きドック

船長Aは、右回頭を始めた後、左舷後方となった浮きドックから東北東方向に伸びた錨索が気になり、錨索の方向を見ていた。

錨索

製氷岸壁
